§1 はじめに

1978年2月20日、および6月12日に宮城県沖でM6.8、M7.4の地震が発生し、特に6月12日の地震では仙台市を中心に多大な被害が生じた。建設省量産公営住宅(RC2階建アレハブ)もそれら両地震において被害を受けた。2月20日の地震では宮城県高清水町に建設の2棟が、また、6月12日は宮城県志波姫の4棟が被害を受けた。本報告は、これら公営住宅の被害状況と、復旧のための補強方法および補強方法の妥当性を確認するために行なった実験結果などについて報告する。

§2 被害を受けた建物の概要

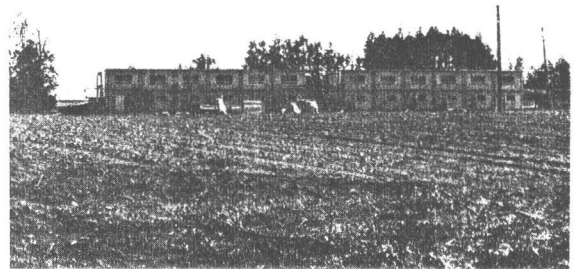
図2 高清水町の被害を受けた建物の北側からの全景

高清水町の場合には同一敷地内に、東西方向に2棟並んで建設されている。東棟は2~3mの盛土上に、また、西棟は切工上に建設されている。両棟ともRC杭打ち基礎(φ250~300  $l=5\sim7m$ 、杭耐力20~30t)である。地震による被害は桁行方向パネルのみに生じ、特に1階パネルの被害が大きかった。はり間方向は無被害であった。東棟は西棟よりも被害が大きかった。これは地盤性状の相違によるものと思われる。西棟は数枚のパネルにヘアクラックが生じた程度でほとんど無被害であった。図5に被害の大きかった東棟の桁行方向パネルのきれつ状態を示した。図5から判るように地震の被害のきれつ発生の原因は次の4種程度に大別される。パネルの曲げ、せん断きれつ(図5の①のきれつ)、パネルの接合ボルトの引張力によるコンクリートの引張割裂きれつ

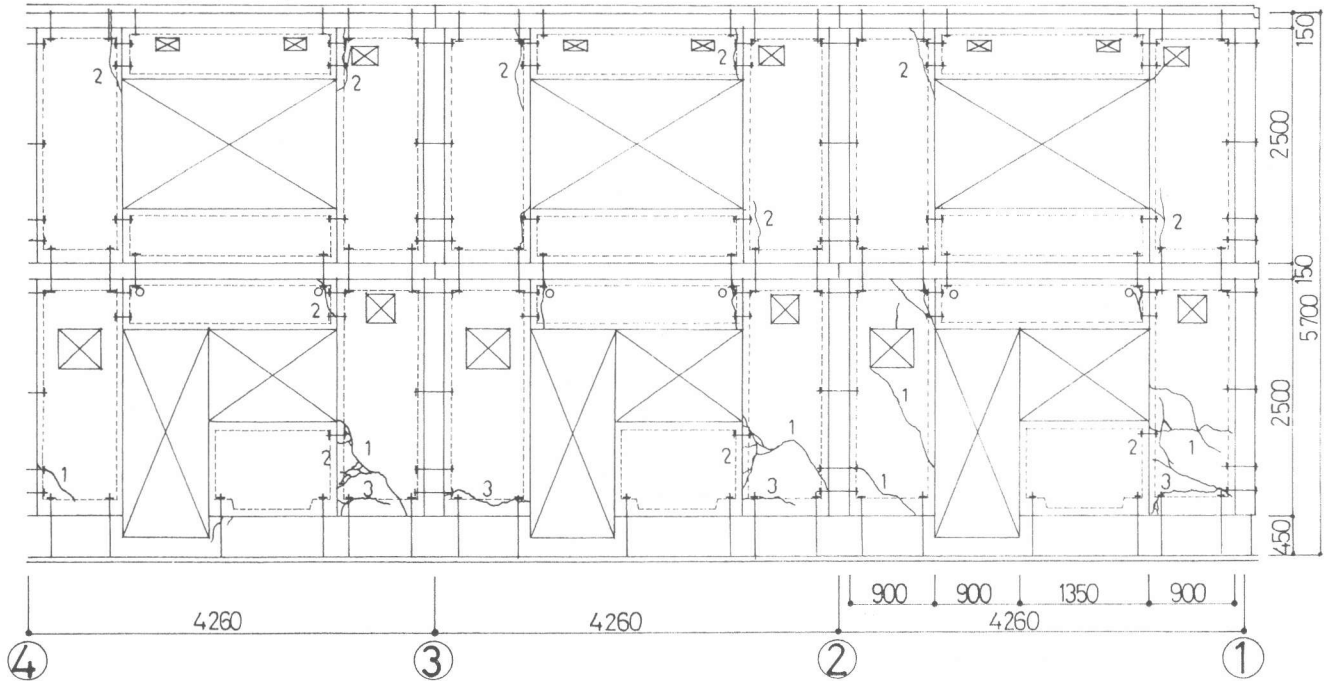
(a) 北面きれつ図

図5. 地震の被害によるきれつ図(東棟の西側半分を示した)

(②のきれつ)、アンカーボルトの引張力によるコンクリートの引張割裂きれつ(③のきれつ)、アンカーボルトの定着力による基礎ばりのコンクリートきれつ(④のきれつ)。

補強の設計条件	補強方法
(1) パネルのせん断破壊をさける。破壊形式はアンカーボルトの降伏型にする。22φパネルと同等以上の強度にする。	(イ) パネル厚さをエポキシ系モルタル( $f_c=570kg/cm^2$ )で $t=8cm$ 打増しする。 (ロ) せん断補強筋を図7のようにタテ、ヨコ共、D10-@125に配筋する。 (ハ) 既存パネル部分とのせん断力の伝達は図7に示したスタッドボルトを接着剤で貼り付けを行う。また、エポキシ系モルタルの打込みは、既存パネルに接着剤を塗布した後に行なう。
(2) パネルの接合ボルト、およびアンカーボルトの引張力によるコンクリートの引張割裂破壊を生じさせない。	(イ) 接合ボルトおよびアンカーボルトのパネル内での定着を充分とるために、図7に示すようなD10あるいはD13の定着筋を打増しするエポキシ系モルタルの中に埋め込み定着させる。D10およびD13の定着筋は、接合ボルトおよびアンカーボルト用の座金をコ字型に加工しそれに溶接したアンカーボルトの定着筋は曲げ補強筋も兼ねるので打増し部分全長にわたって延長した。

(2) 非構造部材のたれ壁パネルに生じたきれつおよびアンカーボルトの定着力による基礎ばりのきれつについては、特に補強は行わず、きれつ部分をVカットし接着剤を注入するとびめた。また、面棟の補強は行わない。

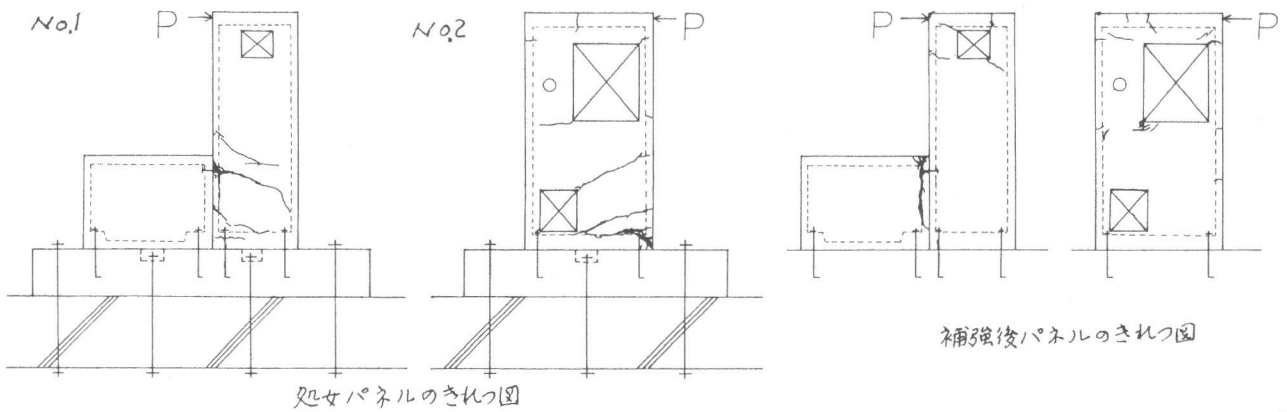
図8 各試験体の加力方法およびきれつ図

実験は、地震の被害が最も大きかった図8に示す1階桁行パネルの2種について行なった。No.1試験体は地震時の被害が腰壁の影響が大きかったことから腰壁付きとした。加力は図8に示すようにパネルを片持ばり状にセットし、一方向くり返し加力を行なった。加力方向は地震被害の最も大きかった図8の方向とした。実験はまず、22φパネルの加力実験を行ない最大荷重を確認したのち、そのパネルを§4の補強方法に従い補強し、実験を行なった。No.1の腰壁パネルの補強は行なっていない。図8にきれつ図、図9にP-δ曲線を示した。各試験体の最大荷重は表1の通りである。22φパネルの破壊は、No.1は腰壁との接合ボルト附近のコンクリートの引張割裂および

曲げせん断されつにより生じた。No.2はリブ内の引張主筋の破断により生じた。補強したパネルの破壊はNo.1, No.2ともアンカーボルトの降伏であった。表1および図9から判るように、補強後の最大荷重は処セパネルのそれよりも大きく、かつ、アンカーボルト降伏後も充分な靱性を保有することが確認された。

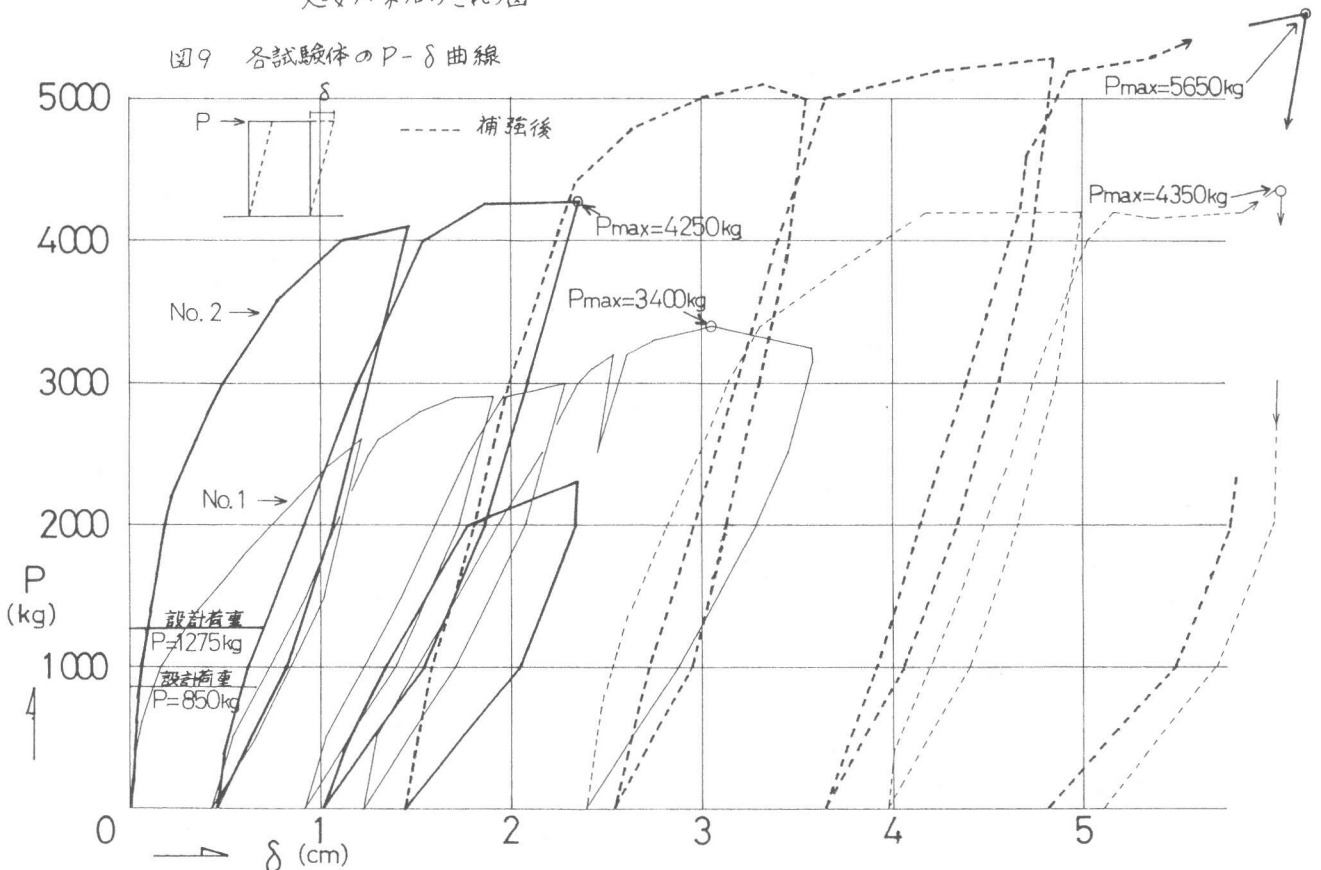
図9 各試験体のP-δ曲線

- (1) §4の方法に従って補強したパネルの強度、靱性はいずれも処セパネルのそれと同等以上であることが認められた。これは、処セパネルの破壊がコンクリートの引張割裂あるいは主筋破断であるのに対し、補強後のパネルの破壊がアンカーボルトの降伏により決まるためである。
- (2) 今回の補強方法に従って復旧した車線は6月12日の宮城県沖地震では無被害であった。
- (3) 今回の被害でも地盤性状の影響がみられたように今後標準タイプのプレハブを開発する場合には地盤性状も考慮する必要がある。
