[46] 鉄筋コンクリート建物の環境塩害

正会員 川上英男 (福井大学 工学部)

2. 調査例1 (小学校体育館, 材齢45年)

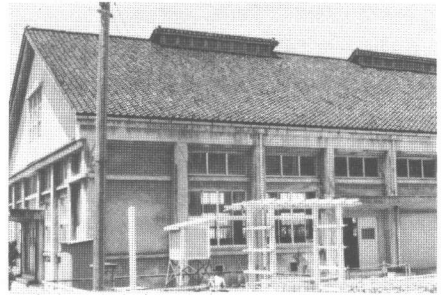
体育館は鉄筋コンクリート造平家建で、小屋組は鉄骨トラスである。外観を写真1に、平面図を図1に示す。屋根は日本瓦葺き、外装は柱と桁は洗い出し仕上げ、壁はモルタル塗りにエマルジョン吹付け仕上げとなっている。壁の内装はモルタル塗りペンキ仕上げである。昭和10年に竣工、昭和37年に外壁の吹付けを行ない、昭和47年に窓サッシを取り替えた上、内装をやり直している。そのため建物内部には損傷は見当たらない。

写真1 体育館南東部

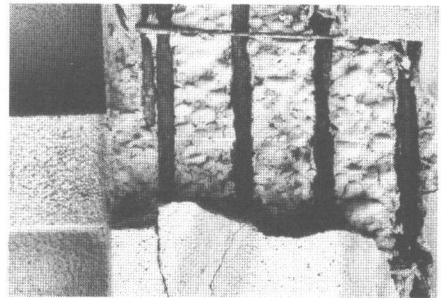
最も顕著な損傷は、大多数の柱に生じている縦方向のひびわれである。これらは柱の正面及び側面に生じており、かぶりコンクリートが剥落寸前のもも認められる。ひびわれ幅は極端な場合には10mmに開口している場合さえある。写真2,3に南側の柱の例を示す。写真3の部分を研って見ると、かぶりコンクリートは容易に剥離し、4本の柱主筋(22mm ϕ)はいずれも腐食し、表面1~2mm厚は木炭状にボロボロになっている。帯筋(9mm ϕ)は腐食のため断面が全く消滅している部分も見られる(写真4参照)。これらと同種のひびわれは、桁、破風、軒にも分布している。損傷範囲は建物全面に及んでいる。壁体にはところどころ局所的にかぶりコンクリートが剥落し、9mm ϕ 鉄筋が露出し、腐食している部分がある。腐食のため5mmに細っている例もある。柱に見られる損傷は建物の南面と東面が著しい。後述のように、コンクリートの中性化と塩分の浸透がこれらの損傷の原因とみなされるものである。柱(1・E)の脚部では隅筋の一部が数年間露出しているが、錆は認められない。建物内部に位置し、雨露と潮風に曝されることが少ないためと思われる。

写真4 柱の主筋及び帯筋の腐食

写真3の部分を研る。鉄筋の腐食は著しく、帯筋は左端では消失。

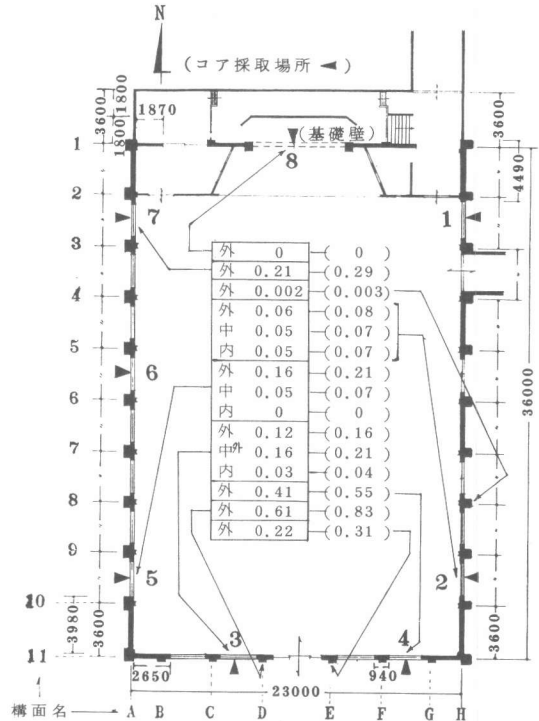
図1に示す8ヶ所で採取したコア及び外部の削り9ヶ所に対し、フェノールフタレン1%アルコール溶液を散布し、その赤変反応によって中性化深さを調査した。結果を表1に示す。コアでは壁外部の仕上げモルタル(2~8mm厚)が中性化している上に、躯体コンクリートの中性化厚は4~8.5cm、平均7.9cmに及んでいる。建物内部からの中性化厚もほぼこれと同程度で、そのため壁厚中央部に残るアルカリ反応部厚が減少しており、8ヶ所中3ヶ所では壁厚全部にわたって赤変が認められなかった。

コアを3cm厚に輪切りにし、壁厚の外側部をはじめ、中央と内側部についても塩分量を試験した。まず試料を金槌で丹念に破碎し、粗骨材とモルタル部に分離する。次にモルタル部を粉砕機にかけて0.15mm以下に微粉碎し、これを80℃水中に1時間以上保った後、その上澄水に対してJASS 5T 202(普通細骨材中の塩分試験方法)に準じて試験を行なったものである。結果を図1に記入した。コアの外壁側には4~8mm厚の仕上げモルタルがあるがこれを除いたコンクリートの外側部5試料では、そのモルタル分に対する塩分量は0.06~0.41%、平均0.17%に及ぶ。この値は後述の調査分析結果を参考に砂に対する比率に換算すると0.22%となり、JASS 5の普通コンクリートに対する許容値0.04%の5倍を越える。

図1 体育館平面図、コア採取場所、塩分量

角枠内はモルタル分に対する塩分の重量%、砂に対する換算値を()内に示す。

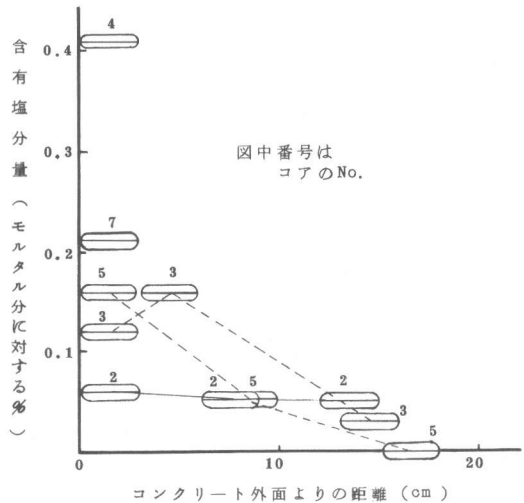
コア内の分析試料採取範囲とその塩分量を図2に示す。全般的傾向として塩分の壁厚内の分布は建物の内側に向う程少なくなっており、今までの調査結果¹⁾と一致している。また床下壁体(1・D~E)では打放しのままであるにも拘わらず、塩分は検出されなかった。建物周壁に囲まれ海風に曝されないためと思われる。これらの結果は検出された塩分が外部環境からのものであることを示している。

図2 コンクリート内 塩分分布

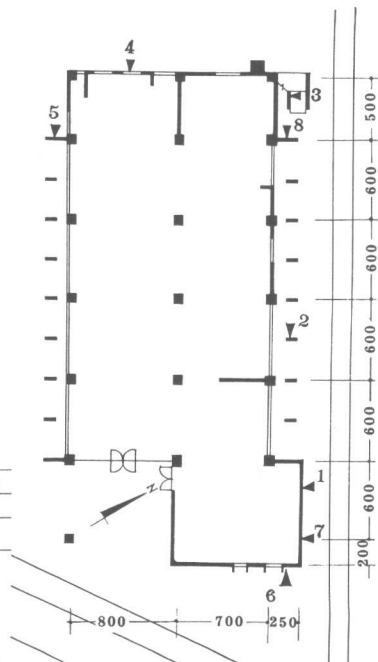
図3 1階平面図

図3に示す8ヶ所から直径5cmのコアを採取し、調査例1と同様に中性化と塩分量を調査した。結果を表3に示す。中性化深さの平均は10mmである。塩分量は表層3cm厚では平均0.008% (対モルタル分)でこれを砂に対する値に換算すると0.012%となる。表面より3.3cm~6cmの層では8試料とも塩分は検出されなかった。

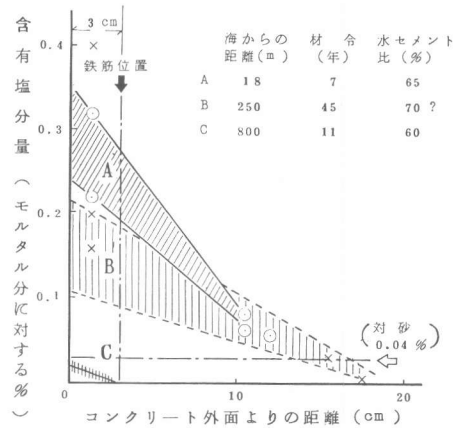
図5に示すBazantの理論²⁾で表層部塩分量を一定値としているのは海水に接する場合を対象としているからである。海岸のコンクリートではこの境界値は環境条件と経過年数によって異なるとして、筆者は図6を前報で提示した。図4はその境界値の実例を示すものであり、例えば海岸からの距離によって、塩分分布図は上又は下に移るものと考えることができる。

かぶり厚の増加は鉄筋位置での塩分量制限に役立つ。その効果は水セメント比が小さい程大きい。図4の例ではその勾配から、かぶり厚1cmの増加によって低下を期待できる塩分量はAでは0.026%, Bでは0.01%(いずれも対モルタル比)ということになる。

図4 各種条件下の塩分分布
