## [215] アルカリ骨材反応によって劣化した或る大規模集合住宅の調査

正会員 ○小林一輔（東京大学生産技術研究所）

正会員 星野富夫（東京大学生産技術研究所）

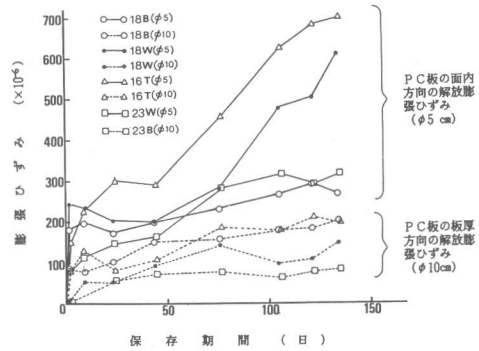
図-2 20°C，100% R.H. の条件下におけるコアの解放膨張

温度 20°C，湿度 100% の雰囲気にてコアを保存して解放膨張を測定した結果を図-2 に示す。この図から明らかな事は、φ10 cm のコアを用いた板厚方向の膨張は保存期間が 100 日前後ではほぼ終了する傾向を示し、しかもその最大値は  $200 \times 10^{-6}$  程度であるのに対し、φ5 cm のコアを用いた板の面内方向の膨張は 4 例の測定結果のうち、2 例は保存期間 100 日前後ではほぼ終了する傾向を示しているが、残る 2 例は 150 日経過後もなお膨張が続いており、その値はそれぞれ  $700 \times 10^{-6}$  及び  $650 \times 10^{-6}$  に達している。また、保存期間 100

日前後ではほぼ膨張が終了する傾向を示した 2 例の場合も、その最大膨張ひずみは  $250 \sim 300 \times 10^{-6}$  に達し、板厚方向の膨張量を上廻っている。以上のような PC 板から採取したコアの膨張性状は明らかに PC 板中においては鉄筋による拘束を受けていた膨張が解放された結果によるものと考えられる。この場合、当然のことながら、拘束の少ない PC 板の厚さ方向の解放膨張は少なく、拘束状態にある面内方向の解放膨張は大きくなるが、図-2 はこれを裏付けている。

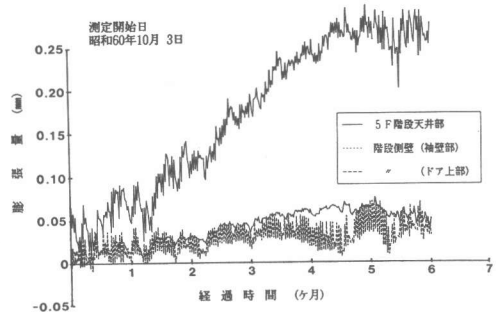
図-3 建物に発生しているひびわれ巾の経時変化

図-3 は C 号棟 5 階階段の壁 (2カ所) と天井に発生しているひびわれ巾の経時変化を示したものであるがここで注目されるのは屋根板のひびわれ巾が急速に拡大していることである。雨水にさらされる機会の少ない他の 2カ所のひびわれの変化は比較的少ないが、それでも全般的傾向としては少しずつ拡大する様相を呈している。

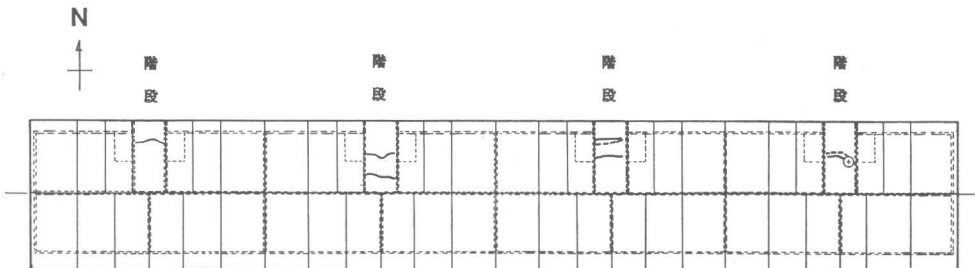
図-4 屋根 PC 板のひびわれ状態

図-4 は建物の屋根を構成する PC 板の配置を示したものであるが、このような PC 板が異状膨張をおこした場合は、その膨張は外壁や間仕切壁との接合部において拘束されると同時に隣り合った PC 板によっても拘束される。

このような拘束の大きさは棟の長手方向に対するものが大きく、これと直角方向、即ち建物の横断方向に対しては小さい。従って、屋根の PC 板が著しく膨張してひびわれが発生する場合、その方向は棟の長手方向になる筈である。図-4 は両側に浴室上部の PC 板が存在し、且つ階段入口方向の拘束の小さい階段真上の PC 板に棟の長手方向のひびわれが発生していることを示したものである。

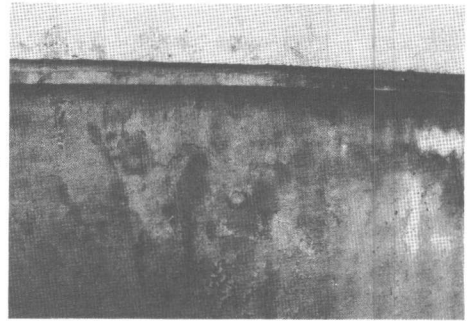
写真-2 建物の基礎に発生したひびわれ

この集合住宅の場合にも写真-2に示すように基礎にアルカリ骨材反応に特有のひびわれが最近数カ月以来急速に発生しはじめている。このような部分にアルカリ骨材反応によるひびわれが発生しやすい理由としては、土に含まれている水分がコンクリートの毛管孔隙中を $\text{Na}^+$ や $\text{K}^+$ などの溶解成分をともなって移動し、大気に接する表面において水分が蒸発するために生ずるアルカリ分の濃縮が考えられている。

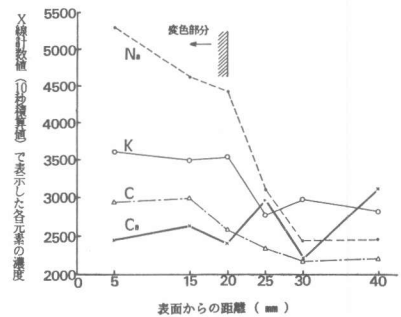
図-5 各元素の分布状態

この集合住宅ではPC板や基礎にいわゆる“白華”が多く発生している。白華は一般にアルカリ量の多いセメントを使用した場合、上記のような孔隙水の移動、蒸発にともなって表面に蓄積、析出した微細な結晶で、空気中の $\text{CO}_2$ と結合して炭酸塩として析出することが多いと言われている<sup>2)</sup>。今回の調査でも、多量の白華を生じている基礎より採取した白華粉を分析したところ、その主成分は炭酸ソーダであることが確認された。図-5はこの基礎より採取したコアの1部を試料とし、表面から内部にかけてのNa, K, Ca, Cなどの各元素の分布状態をX線マイクロアナライザーによって調べた結果である。この結果を見ると、NaとKの濃度は表面に近づくにしたがって高くなっており、この傾向はとくにNaの場合に顕著である。さらに炭素の濃度も表面に向かって増大していることから、前記の白華の主成分が炭酸ソーダであるという分析結果を裏付けており、またアルカリの濃縮が現実におこっていることを示している。
