[1075] 鉄筋コンクリート床版下面に施工した各種補修工法の効果

1. はじめに

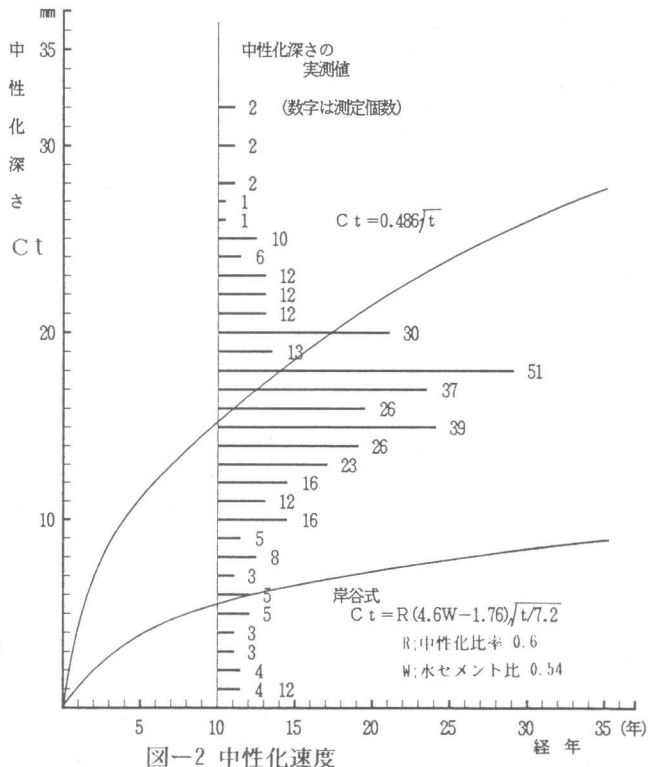
図-2 中性化速度

構造物の中性化深さの測定結果を図-2に示す。測定箇所は主としてスラブ部分で、一部柱部分の測定結果が含まれている。

一般に標準的な中性化速度とされている岸谷式の値と比べて、中性化速度が異常にはやい。すなわち、コンクリートの品質不良などが原因で、中性化が急速に進行し、かぶり不足もあって、中性化が鉄筋にまで及び、加えて塩分の影響でコンクリートの電気抵抗が小さいことから鉄筋の腐蝕が加速されたものと思われる。

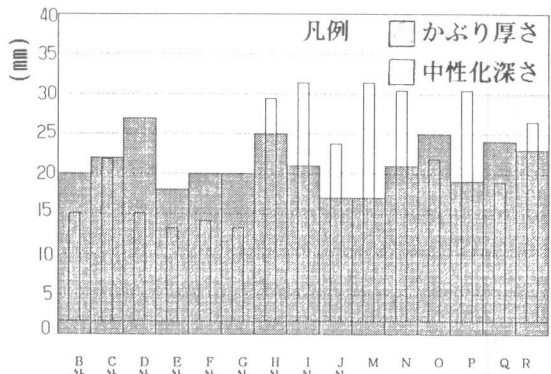
図-6 試験施工区間における鉄筋のかぶり厚さと

測定に先立って事前調査として、図-3の高架橋のかぶり、中性化深さ、塩分濃度を調べた。図-6にかぶりと中性化深さを示す。8か所で中性化が鉄筋位置にまで及んでいる。図-7にはスラブの下面から上に向かっての塩分濃度の分布を示した。塩分濃度は細骨材の絶乾重量に対するNaClの割合である。

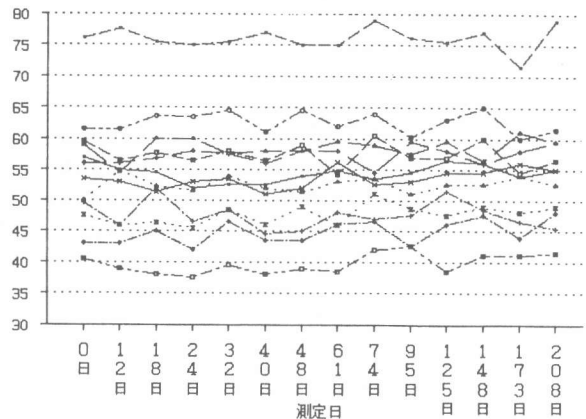
図-8 腐蝕計による測定の結果 (Aタイプ)

図-8は断面修復材のなかに埋め込んだプローブについての測定結果である。読み取り値に大小はあるものの経時的な変化は認められない。つまり、断面修復材12種類についてその優劣は認められず、少なくとも測定範囲では断面修復材の側の鉄筋の腐蝕はなかったと考えてよいと思われる。

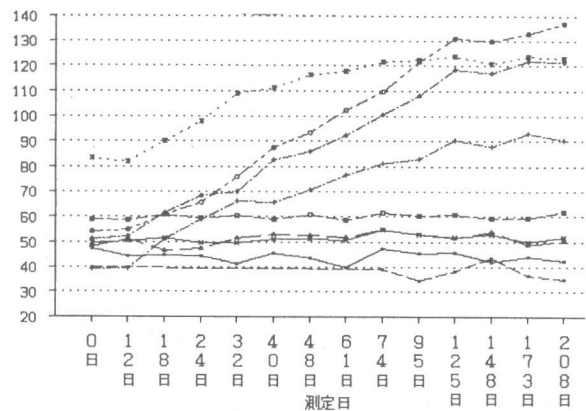
図-9 腐蝕計による測定の結果 (Bタイプ)

図-9に、断面修復材と旧コンクリートをまたぐ形で配置したプローブに関する測定の結果を示す。9点中4点で明らか

かに読み取り値が上昇している。言い換えれば、少なくとも4点については、プローブに腐蝕が発生、進行していると考えられる。すなわち、モニタリングの対象である旧コンクリート側の鉄筋の腐蝕は進行していると考えてよいと思われる。但し、プローブの測定精度は非常に高く、そのため鉄筋そのものの腐蝕の程度は極めて軽微なものと思われる。

なお、上昇が認められる4点中の1点は防水工を施工した箇所であり、スラブ上面からの雨水

の浸透を遮断したケースでも腐蝕が進行していることになるが、これは、防水工を施工した時点で残存した水の影響とも考えられ、今後更に経時変化を追うことにしている。

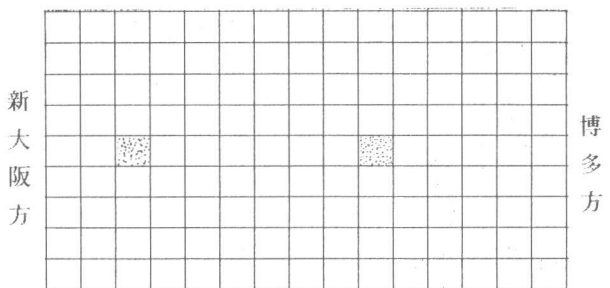
図-10 自然電位の測定結果 (補修前)

自然電位の測定結果を図-10~12に示す。いずれも同一のスラブ(図-3における「G」)に対する測定の結果である。図-10は補修前、図-11は補修後32日目のもの、図-12は補修後208日目のもの

である。大きく値が異なっているが、各測定時において比較的マイナスの値が大きいポイントはほぼ一定している。なお、補修材料として有機系の材料を用いた場合は測定不能であった。
