[1097] 道路橋におけるコンクリートの凍害

正会員 藤原 忠司 (岩手大学 工学部)  
 正会員 ○ 河村 廣次 (アール・シー構造設計)  
 帷子 國成 (岩手大学 工学部)

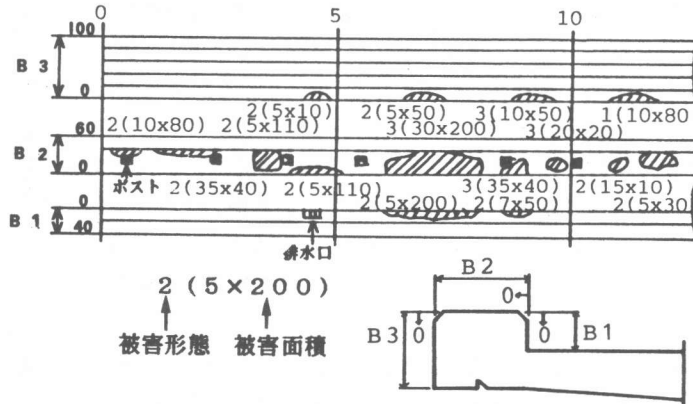
図-1 劣化状況図

調査したのは、岩手県西部に存在する 102 の道路橋である。橋の概要を記録するとともに、標高、橋長および橋軸の方位等を実測し、さらにシュミットハンマを用いて地覆コンクリートの強度を推定した。劣化の状況については、橋のあらゆるコンクリート部分を目視観察し、その程度や特徴を記録していった。とくに、地覆部分については、観察を詳細に行い、図-1に示すような、劣化状況図を作成した。これは、被害の程度を数量化するためであり、全ての道路橋に存在し、気象作用の影響を受けやすく、目視観察が容易な地覆部分でもって、各橋の被害程度を代表させることとした。

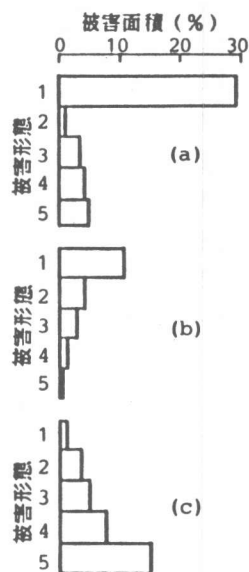
図-2 被害形態の例

図-2は、被害形態別の面積の例を示している。

受けている被害の形態は各橋梁によって特徴があり、それらは図のように類別できると考えられる。すなわち、(a)は、ひびわれの発生が多くみられるタイプであり、Dひびわれ、縦横ひびわれ、長手方向ひびわれ等様々なひびわれが発生している。(b)では、ひびわれとともに、スケーリングの発生も見られる。このスケーリングは、ひびわれが進展したものと、はじめからこの形態で発生するものとの二通りがあるように観察された。この例では、スケーリングの程度が軽い方に分布しているが、(c)では、重い方の面積割合が高い。おそらくは、(b)のようなタイプが進行して、次第に(c)のタイプに移行すると思われる、症状としては(c)の方が明らかに厳しい。

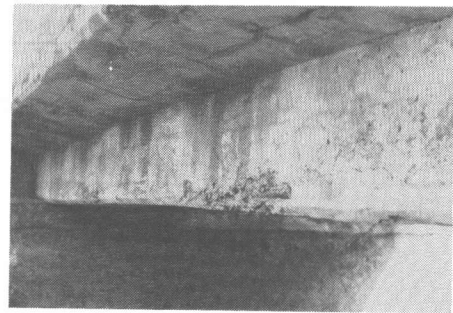
写真-1 桁の被害

橋面から流れ伝わる水は、地覆や床版の側面を濡らし、さらには桁まで伝わって、それらに凍害の発生を招く恐れがある。少なくとも、側面を伝わる水はそのまま落下するようにし、橋の下面にまで回り込むことのないように配慮しなければならない。たとえば、PC桁では、図-10の(b)のような地覆の形状とし、桁に水が伝わらないようにすべきであると思われる。また、写真-1の例では、床版が桁と鈍角に交わっているため、上からの水が桁まで到達して、鉄筋が露出するほどの著しい劣化を招いており、このような構造も適切でない。水が桁まで回り込まないよう、地覆あるいは床版の下面には、水切りを設ける必要があるが、この水切りも含め、地覆および床版の下面は、図-11のような形状が望ましいと考えられる。

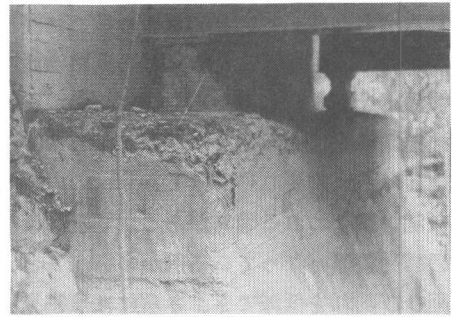
写真-2 橋台の被害

橋台では、写真-2のように、隅角部にも、凍害が頻発しており、図-13のような現行よりもやや大きめの面取りを設ける必要があると思われる。
