[1084] 寒冷地の既設 RC 橋梁構造物の劣化度調査

正会員○斎藤俊樹（東日本旅客鉄道株式会社東北工事事務所）

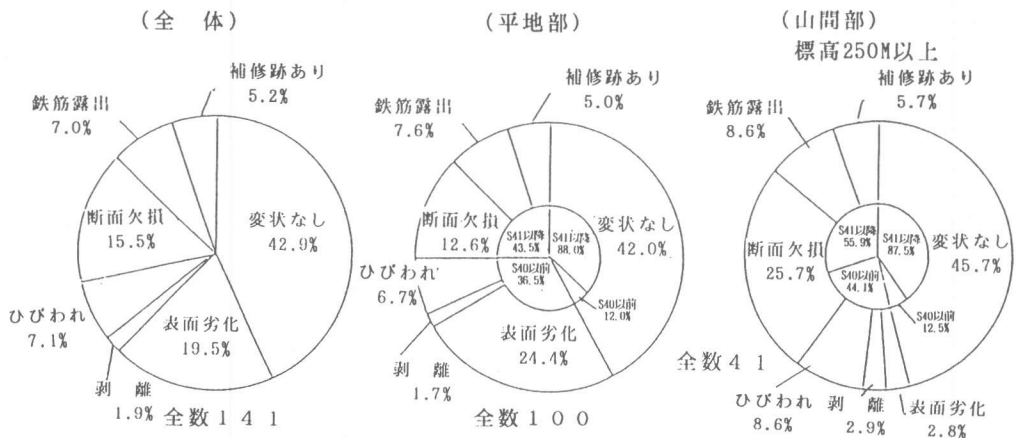
図2 外観調査による変状程度の割合

(1) 全体の6割がなんらかの形で変状を示している。変状の状態である表面劣化、剝離、ひびわれ、断面欠損、鉄筋露出の原因はほとんど凍害によるものと考えられる。変状は時系列的には表面劣化、剝離・ひびわれ、断面欠損、鉄筋露出の順で進んでいくと考えられる。

(2) 凍害の指標として標高で区分して見た結果、変状の割合では平地部と山間部ではあまり違いはない。しかし、変状の内訳をみた場合山間部の変状の程度が断面欠損の割合が多いことなど劣化が進んでいることがわかる。変状の割合があまり変わらない原因として山間部の構造物が昭和40年以降の比較的新しいものが多いことが考えられる。

(3) 建設年度で区分して見た場合、昭和40年以前では変状のある構造物の数量は変状のないものに対して山間部及び平地部とも4～5倍程度で大差ない。一方、昭和40年以降の新しい構造物に着目した場合、変状を示す構造物の割合が山間部の方が多いことがわかる。(2)とあわせて考えると標高が

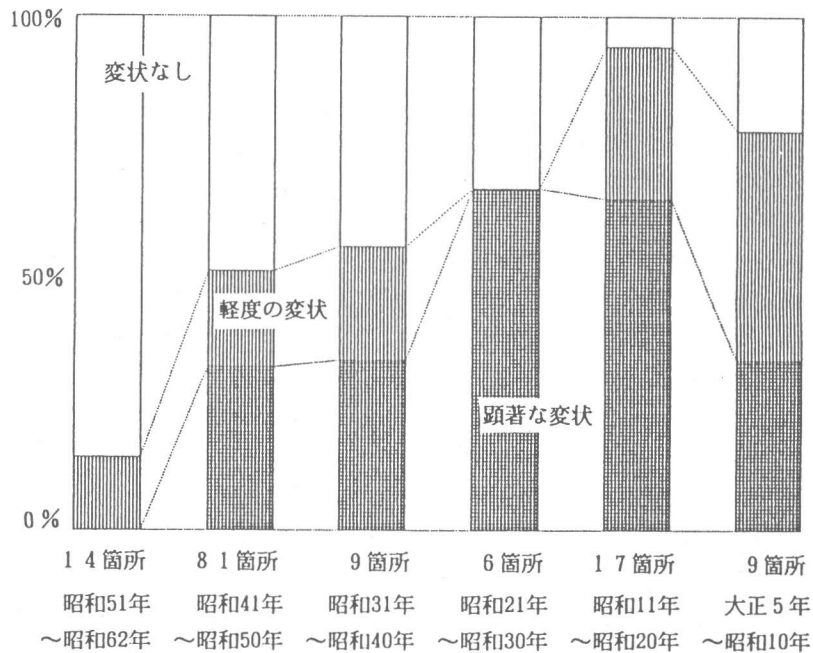
図-3 経年と変状比率

図-3に変状の程度を3段階に区分して建設年度別の変状の比率を示す。経年とともに変状の程度が進んでいくことがわかる。

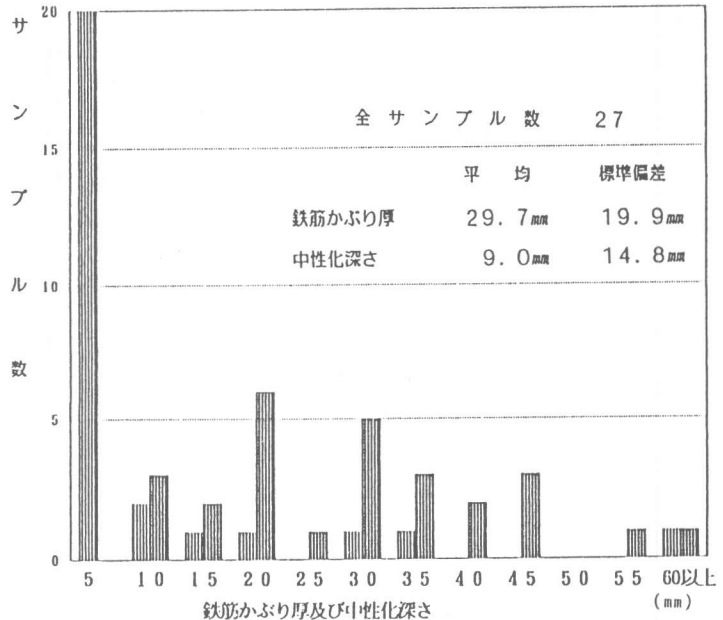
図-4 鉄筋かぶり厚、中性化深さ

今回の鉄筋の調査箇所は桁下面中央に限定した。その理由として比較しやすいこと及び桁裏の主鉄筋が耐荷力という点では最も重要だからである。鉄筋かぶりの設計値は建設年度の古い桁については明らかではないが、純かぶりで概ね30mm程度と考えられる。なお、鉄筋調査箇所では同時に中性化深さを測定している。調査結果については図-4に示す。かぶりは平均値こそ約30mmであるが最大

60mm最小10mmと非常にばらつきが大きい。鉄筋の腐食状況については健全なものが多く、腐食が見られるものについてもその程度は最も軽度な段階である。鉄筋調査箇所の中性化は平均で9mm程度である。いくつかの桁において数十mm程度進行したのも見られるが、ほとんどは10mm以下におさまっている。中性化深さの進行と鉄筋の腐食との関係について図-5に示す。中性化が鉄筋位置に達したものは腐食していることがわかる。全体としては建設後50年以上たつ構造物を含むわりに中性化の進行もあまり急速でなく鉄筋腐食はあまり進まず健全な状態にあると言える。

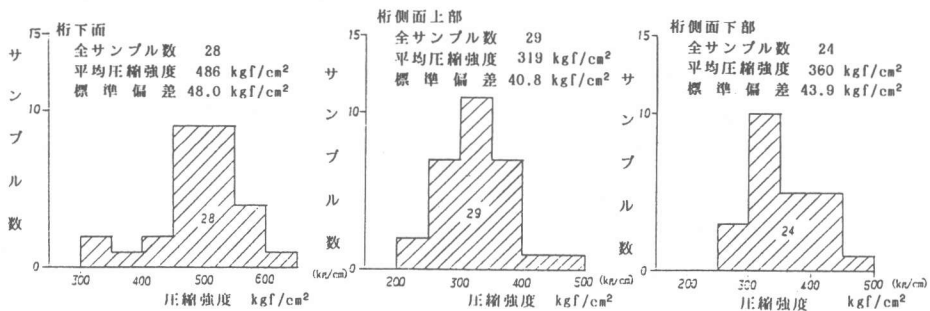
図-6 シュミットハンマーによる圧縮強度

シュミットハンマーによるコンクリート強度についても中性化深さと同様に3ブロックに分けて集計をおこなった。尚、シュミットハンマーによる測定値は日本材料学会の式によってコンクリートの圧縮強度に換算した。ブロック毎の圧縮強度は桁下面 486kgf/cm²、桁側面上部で 319kgf/cm²、桁側面下部で 360kgf/cm²であり中性化深さと同じく部位による差が明確である。尚、桁下面における強度はシュミットハンマーの打点方向が鉛直上方となるので、その影響について補正を行った値である。圧縮強度の部位による差は凍結融解による劣化の差をそのままあらわしていると考えられる。圧縮強度の頻度をブロック別にあらわしたものを図-6に示す。

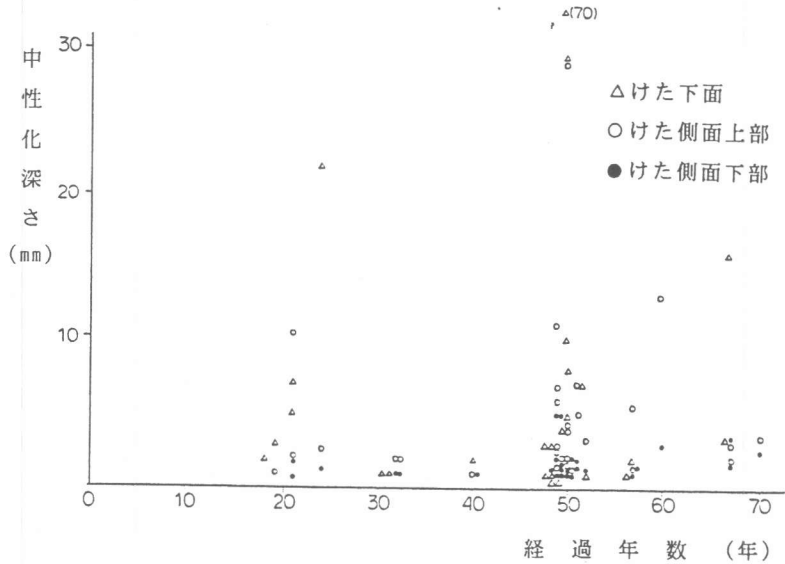
図7 経過年数と中性化深さ

(3) (4) から部位を限定して比較すれば中性化深さ、あるいはシュミットハンマーによるコンクリート強度でその桁の劣化の度合を評価することができそうである。部位別の中性化深さと経年について図-7に示す。はっきりはしていないが部位別に比較すると経年とともに中性化が進行する傾向が同

われるが経年以外の要素によるばらつきが大きい。平均的には(3)で述べたように桁下面の中性化速度を1とすれば桁側面上部で0.5、桁側面下部で0.2~0.3程度である。ばらつく原因として、現実には桁ごとに材料、施工条件がことなるためと考えられる。
