[2118] ロックシェットの崩壊機構

正会員 川上英男 (福井大学工学部)

1989年7月16日 午後3時半頃、福井県丹生郡越前町玉川地籍において崖崩れが発生、国道305号線のロックシェット及びロックキーパーがそれぞれ約15mにわたって崩壊した。

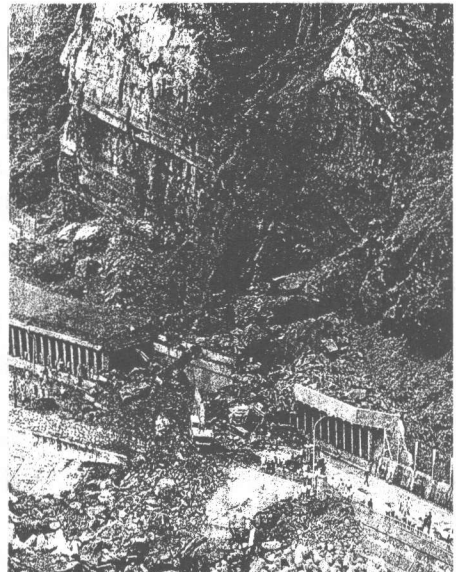
写真1 崖崩れ現場

正確な崩壊状況については、別途、福井県委託の岩石崩落災害調査委員会などの報告を待たねばならないが、崖崩壊の目撃者によればおおよそ次のようである。 現場の南東よりの目撃では「岩壁は上部より はがれ、びようぶが倒れるように傾き、途中、上部 1/3 程度で「く」の字に折れた状態で倒れた」。 西方よりの目撃では「倒れた岩壁はロックシェットを直撃したように見えた」。 ほぼ正面よりの目撃では「倒れてくる途中で岩壁全体が右の方に傾き、その次には一気に下方に滑り落ち、「なだれ」のごとくロックシェットに押し寄せ、ロックシェットはアッという間につぶれた」。 写真1は新聞報道による事故発生後40分の状況である。

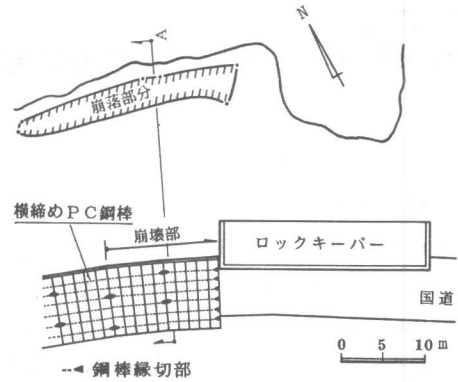
図2 崖崩落部とロックシェッド

事故現場を図1に、ロックシェットと崩壊後の崖面との位置関係を図2及び図3に示す。

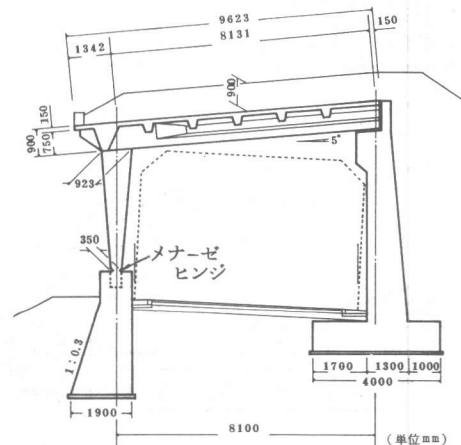
図4 ロックシェッド標準断面図

ロックシェッドの構造の概略を図3, 4に示す。

ロックシェッド上には90cm厚のサンドクッションを載せてある。設計では桁(幅1.5m)一本当りの落石荷重として60cm立方体に相当する岩石塊が高さ40mより桁スパン中央に鉛直に落下するものとし、地震慣性力は水平震度0.18を想定している。また柱頭と桁は剛接、柱脚メナーゼと山側桁支点はピン支点を仮定している。山側擁壁及び海側受け台は長さ7.5m(桁5本分)単位の現場施工、桁及び柱はプレストレストコンクリート工場製品である。柱脚はコの字形受け台にはめ込み、隣接柱との間にはコンクリートをあと打ちしてある。なお柱脚部は受け台支壁上端の位置でメナーゼヒンジとなっている。柱と桁はPC鋼棒10本で締め付け接合してある。桁の山側端は受け台との間に10mm厚のゴム板及び鉄板を挟み、D25-2本(定着長45cm)を桁と擁壁受け台に削孔した孔に通し、孔にはセメントグラウトを充填してある(図7, 図11参照)。桁は6箇所のリブ部分で横締め(SBPR 80/95-17φ7本)が施されている。説明の都合上、桁、柱に南の端から1, 2, 3...番と番号を付けておく。
