## [2118] ロックシェッドの崩壊機構

正会員 川上英男（福井大学工学部）

1989年7月16日 午後3時半頃、福井県丹生郡越前町玉川地籍において崖崩れが発生、国道305号線のロックシェッド及びロックキーパーがそれぞれ約15mにわたって崩壊した。

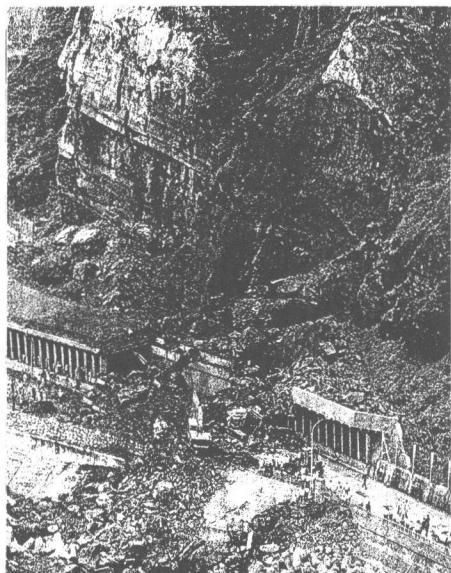
写真1 崩壊現場

正確な崩壊状況については、別途、福井県委託の岩石崩落災害調査委員会などの報告を待たねばならないが、崖崩壊の目撃者によればおおよそ次のようである。現場の南東よりの目撃では「岩壁は上部よりはがれ、びょうぶが倒れるように傾き、途中、上部1/3程度で〔く〕の字に折れた状態で倒れた」。西方よりの目撃では「倒れた岩壁はロックシェッドを直撃したように見えた」。ほぼ正面よりの目撃では「倒れてくる途中で岩壁全体が右の方に傾き、その後には一気に下方に滑り落ち、”なだれ”のごとくロックシェッドに押し寄せ、ロックシェッドはアッという間につぶれた」。写真1は新聞報道による事故発生後40分の状況である。

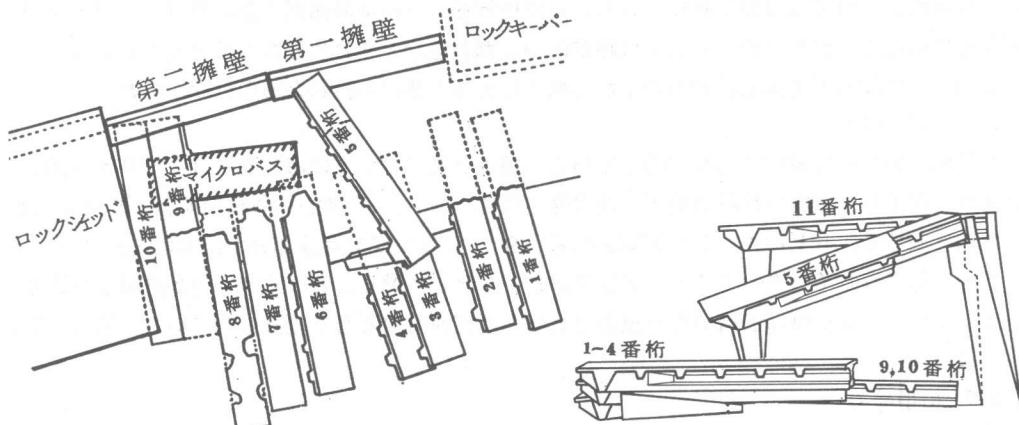
図5 崩壊後の柱・桁の位置

ロックシェッドの崩壊状況を図5と図6に示す。5番桁は山側端より約2mの部分で破壊されているものの桁は山側受け台に残り、柱は東側に約60度傾斜していた。9, 10番架構は桁と柱が接合されたまま落下し、柱は海側受け台外側の土中に突き刺さっていた。

その他は柱頭の接合部が破壊し、膝を折ったように倒れていた(図6参照)。

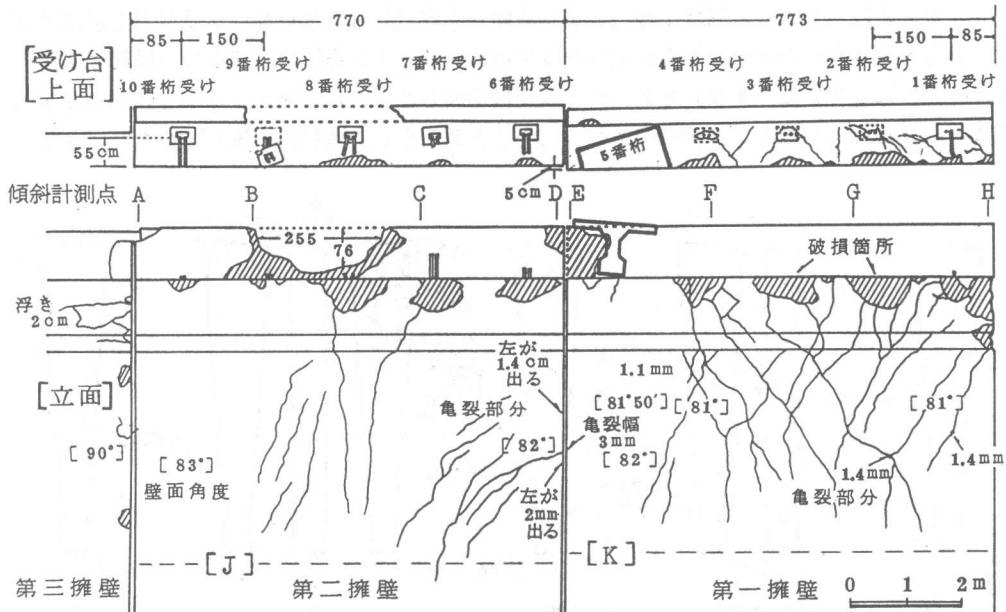
図7 山側擁壁の損傷状態

海側に約7-9度傾斜しており、道路側の面のひびわれは図7に示す通りである。このひびわれのパターンによると擁壁には複数回の荷重が作用したものと考えられる。7, 8番桁の位置では受台立ち上がり部が破壊しており岩石塊が直撃したものと考えられる。なお1-4番桁受け台上面にはアンカー鉄筋孔からほぼ45度方向にひびわれが生じており、アンカー部が海側に引っ張られたことを示している。この種のひびわれは6-10番桁受け台には認められず両擁壁はそれぞれ性格の異なる荷重を受けたことを示唆している。

擁壁面8位置(図7, A-H)において延べ80点の水平変位を計測したところ、上下方向においては曲がりは殆ど認められず、その傾斜(受け台面で最小60cmの横ズレ)は擁壁下部の曲げ降伏によるものと考えられるに至った。すなわち傾斜にもとづいて算定すると図7,

J, K付近の擁壁背面には水平方向ひびわれの存在が想定される。ここに擁壁は崖崩落による岩石塊の直接的衝撃あるいは”岩石なだれ”による荷重の水平方向成分によってその下部において曲げ降伏を生じ海側に傾斜した。

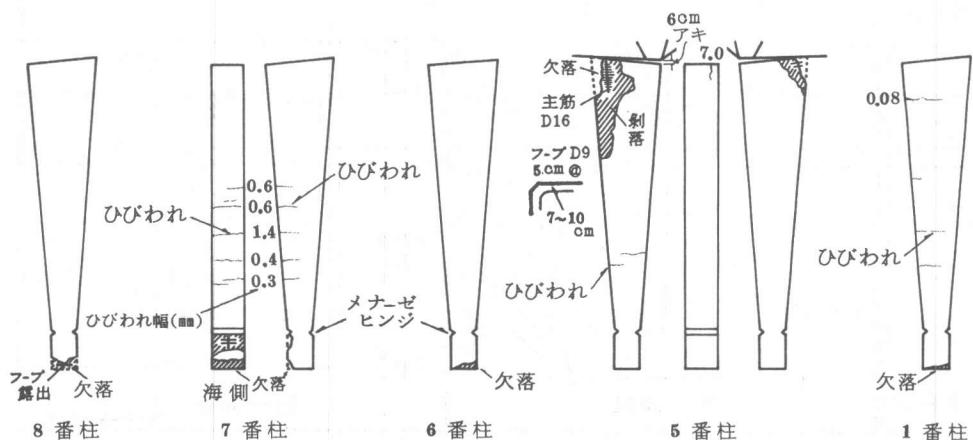
図8 柱の損傷例

目視調査の出来た各柱の破損状況を図8に示す。柱の海側面を主体とする曲げ応力性のひびわれは大きい曲げ応力が作用したことを示唆している。しかし折れたものはなかった。またメナーゼヒンジが柱脚に設けられていたがこの部分の破壊も認められなかった。6, 7番柱の下端では端面が欠けて受け台に残っていた。また柱脚埋め込み部海側面のかぶりコンクリートが剥落しているものがあった。これらは柱が海側に倒れ込むときに生じたものと考えられる。

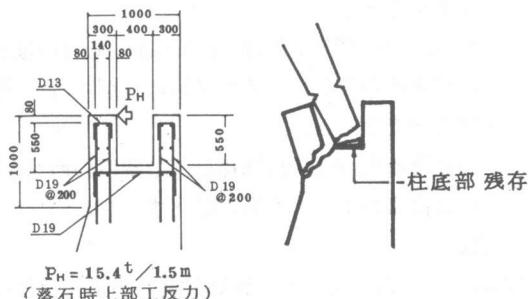
図10 受け台支壁の破壊

全範囲にわたって海側支壁が折損していた。図10に示すように海側支壁は1-8番柱間では海側に倒壊し、縦方向鉄筋は曲がった状態で残存していた。すなわち柱が傾斜し支壁に主として曲げ破壊を生ぜしめたことが推測される。9, 10番柱間の中間部分では海側支壁コンクリートが一部残存していた。メナーゼヒンジはヒンジとして働くことなく、支壁が破壊したことを見ている。支壁は落石時の支点反力に対する曲げを対象として設計されていた(図10)。

この擁壁頂部の水平変位により山側受け台のアンカー鉄筋は桁の浮き上がりやテコ作用により付着が破壊された（セメントグラウトの収縮を考えると削り孔内壁との付着は必ずしも確実とは言い難い）。また柱頭に大きい曲げモーメントが生じ桁柱接合部海側の緊締鋼棒が降伏あるいは破断した。これに伴う柱の傾斜は海側受け台の海側支壁を曲げ破壊せしめた（一部せん断破壊の可能性もある）。

- 1) 擁壁が傾斜すると山側受け台の桁アンカー鉄筋は付着破壊が先行し、ピン支持の仮定が成り立たなくなる場合が起こり得る。すなわちアンカー鉄筋のせん断耐力の検討だけでは不十分となる。
- 2) 柱脚メナーゼヒンジは柱の曲げ、あるいは軸力の増加により断面内圧縮応力が増大し、曲げ破壊が生じにくくなる可能性がある。柱脚受け台支壁はこの点も考慮に入れて設計する必要がある。
- 3) 山側擁壁受け台の桁端接合部は架構の崩落を防ぐ上で極めて重要である。たとえ他の部分に損傷が生じても桁が脱落することのないよう、この点を最重要視する必要がある。

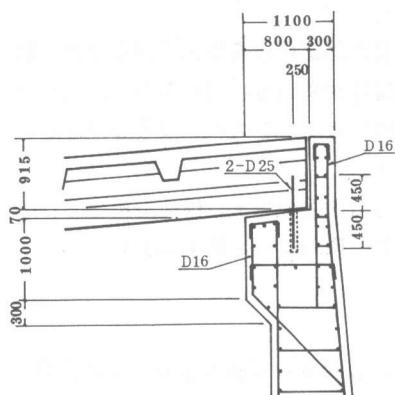
図11 山側受け台アンカー

1-4番柄ではアンカー鉄筋は1番柄の1本を除き受け台に残っていない。受け台上面にアンカー鉄筋を引きずったと思われる条痕が残っている。6-10番柄ではアンカー鉄筋はすべて受け台側に残っていた。すなわちアンカー鉄筋は切断したものは皆無で、落下した柄ではすべて抜け出したものである。付着破壊は削り孔内壁とグラウトの境界面に生じていた。なお、

孔をはつてフェノールフタレンを散布しアルカリ赤変反応を調べた結果コンクリートおよびグラウトの中性化は殆ど認められず、グラウトは十分充填されていたことが示された。

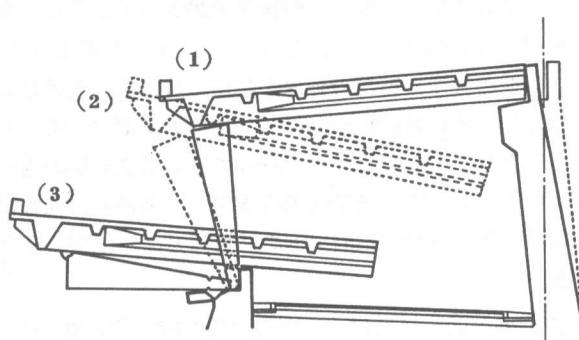
図12 崩壊メカニズム(1-4, 6-8番架構)

岩石塊は8番桁付近の山側擁壁受け台背面の支壁を破壊し、8番桁の山側端を海側へ押し出し、1-4番桁では3番桁を主として1-4番桁全部に”岩石なだれ”的に水平方向の成分を持つ荷重が作用したことが推定される。そして柱は脚底部を支点として海側に倒れ桁もこれに追随したものと考えられる（図12参照）。
