[1151] RC 床版鋼板接着工法の補修効果

山口良弘 (阪神高速道路公団保全施設部)
 藤田幸朗 (ショーボンド建設大阪支店)
 正会員〇横山 広 (ショーボンド建設大阪支店)

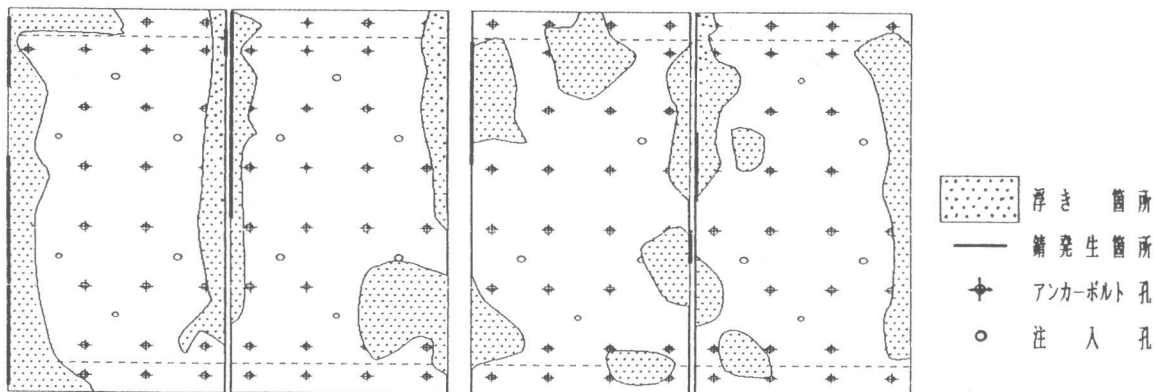
図-2 事前調査結果（浮きおよび発錆状況） 平成2年度

撤去前鋼板の浮きならびに発錆状況を図 2 に示す。鋼板端部および鋼板継目部に多くの浮き音が確認され、錆が出ていることが分かる。これらは、鋼板端部の応力集中によりシール部の縁切れした箇所に、水分が侵入することにより発生したものと思われるが、過去の実験や解析により、現在はハンチ下まで鋼板を延ばすこと、および鋼板継目部に添接板を設けることとしている。鋼板継目部の挙動については、車両通行時に目視および指触にて観察したが、異常は認められていない。

鋼板接着工法により補修された床版の耐久性向上に大きな影響をおよぼすものとして、水分の侵入が挙げられる。それは鋼板の錆の発生に関与するばかりでなく床版の物性にまで影響を及ぼすものであり、現段階では床版を貫通したひびわれへの対策として、橋面防水工法の併用を推奨している。これによって床版内部の滞水は解決できるが、鋼板端部の応力集中により発生したはく離部分からの水分の侵入については別の対策が必要である。調査結果においても鋼板の錆が端部に集中していることから、その部分への対策が耐久性向上に及ぼす影響ははかかなり大きいものと思われる。

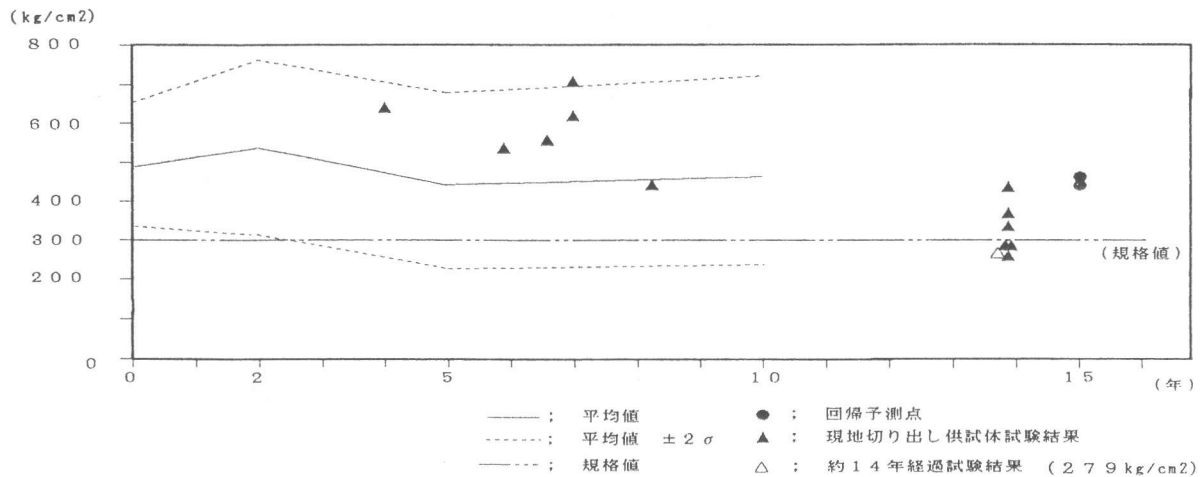
図-3 引張強度の推移 (平均値 $\pm 2\sigma$)

事前調査で浮き音が確認された箇所も含めて、注入材の充填率は100%であり、その平均厚さは4.55mmであった。現地より採取した切り出し供試体の各種物性試験の結果を表 1 に示す。約14年経過の曲げおよび引張試験結果に低下傾向がうかがえる。エポキシ系樹脂は歴史が浅く、実施工における耐久性について明らかではない。よって、阪神高速道路公団では、床版補修用注入材の長期耐久性を確認するため、屋外保管供試体による長期品質管理試験を行っている。図 3 に長期品質管理試験における引張試験結果解析を示す。これは、0、2、5、10年の保管供試体片各 100個についての試験結果の平均値±2σの推移図であり、現地にて採取した切り出し供試体試験結果と15年

の予測点をプロットしている。これによれば、約14年経過の引張強度の値は平均値 $\pm 2\sigma$ の範囲内であることが推定できる。即ち健全な強度を保持している集団の一点とみなすことができ、規格値に対する安全性に問題はない。また、平均値の15年の回帰予測点も十分に規格値を満足し、経年後の性状についても問題ないと思われる。

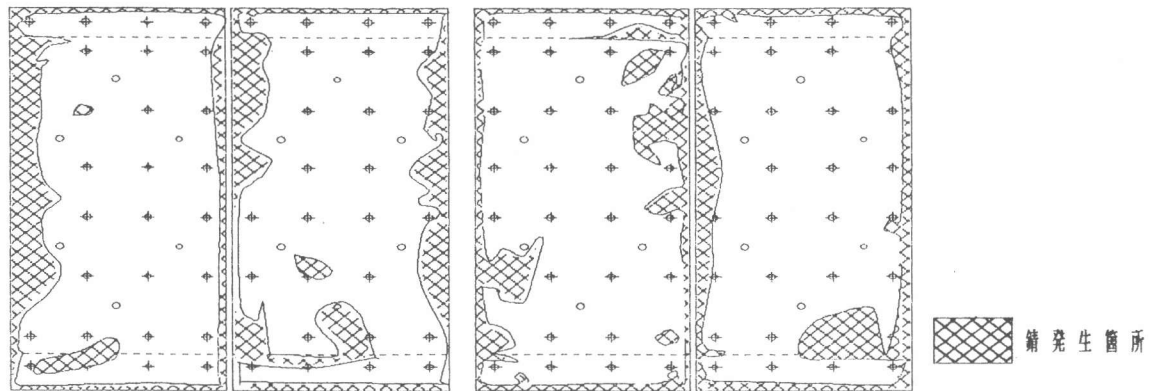
図-4 撤去後鋼板の発錆状況

鋼板接着面の発錆状況を図4に示す。事前調査と同様に鋼板端部および鋼板継目部に錆が集中している。
