[1148] 寒冷地の既設コンクリート橋梁の劣化度調査

近藤 純司*1・輿石 逸樹*2・斉藤 啓一*3・米内 昭夫*4

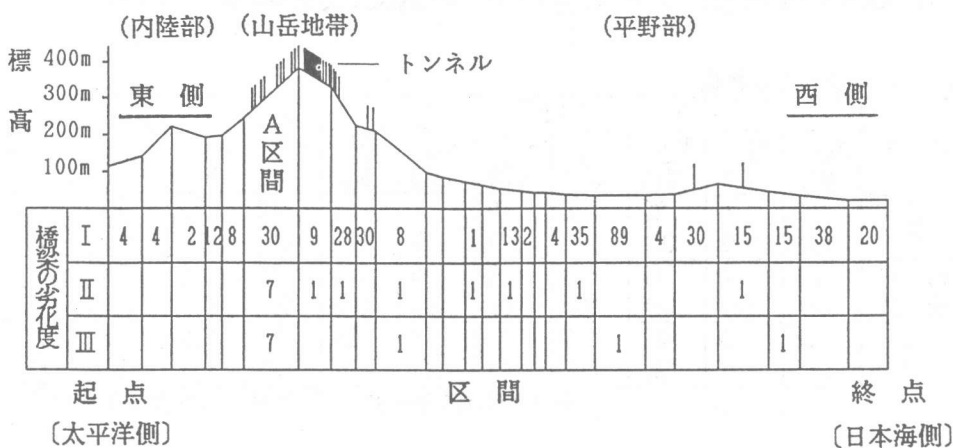
図-1 調査区間の概要ならびに橋梁の劣化度と区間別の数量

大部分の橋梁は、施工時の状態に近く、健全な状態を保っていたが、構造物の表面が剥落し、かなり劣化が進んでいるものも認められた。区間と橋梁の劣化度との関係を図-1に示す。

これより劣化度がⅡ、Ⅲと判定された、劣化が進んでいる橋梁は、図中の山岳地帯で標高が高く、東側の斜面となっている区間（A区間）で集中している結果となった。このA区間に着目し、橋梁の劣化原因について検討を行った。

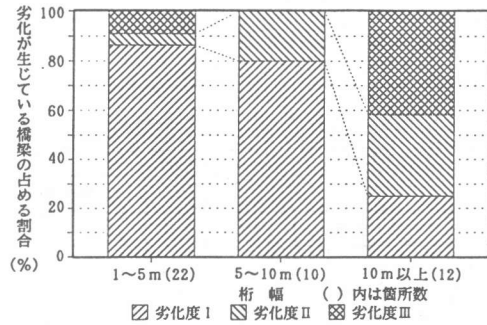
その結果、橋梁の桁幅と劣化度の間に特に関連が認められた。A区間内の橋梁で、桁幅と劣化が生じている橋梁の占める割合との関係を図-2に示す。

これより、桁幅が増加すると劣化が生じている橋梁の占める割合も増加することが分かる。桁幅が10mを越える橋梁を調べると、すべて図-3に示すような、橋台の上に単版桁がかかっているか、あるいはラーメン構造となっており、沢からの水が通る短スパンの橋梁で、かつ橋梁上は盛土となっていた。また、劣化は、ほとんど下流側の出口の部分に発生していた。劣化状態を写真-1に示す。劣化原因は凍害によるものと思われる。

図-2 桁幅別の劣化が生じている橋梁の占める割合

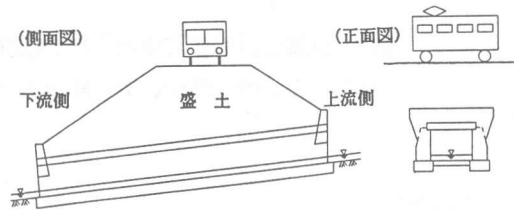
このような部分に凍害が多く発生するのは、山岳地帯で気象条件が厳しく、沢から水が供給されることに加えて、盛土からも雨水等が継続して供給されるためであると考えられる。

図-3 桁幅が10mを越える橋梁の構造

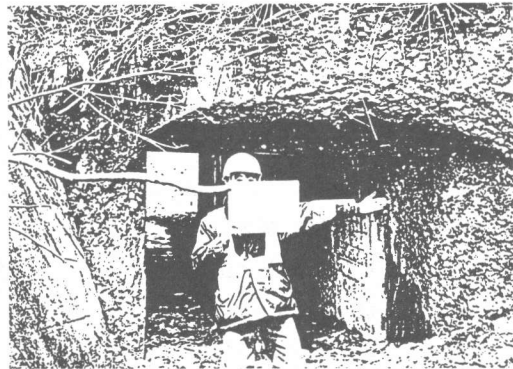
写真-1 劣化の進んだ橋梁

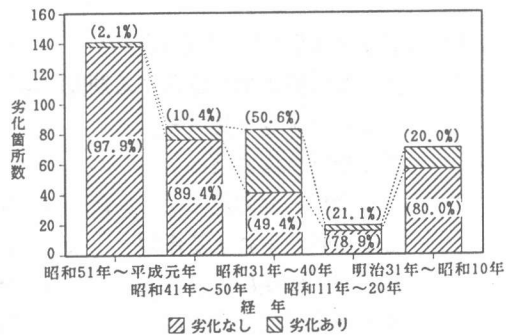
次に、経年と橋梁の劣化との関係を図-4に示す。昭和31年から昭和40年の数量には、山岳地帯の橋梁を多く含んでいるので、劣化のある橋梁の割合が多いが、おおむね経年とともに劣化した構造物の占める割合が増えている

図-4 経年別の劣化箇所数

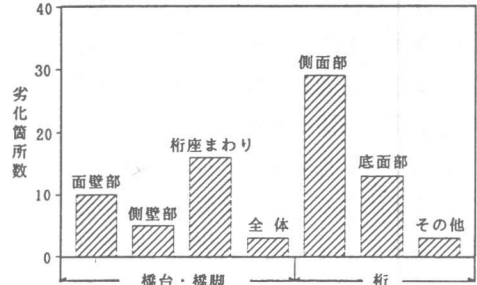
図-6 部位別の劣化箇所数

これより、橋台・橋脚では桁座部分に、桁では側面部に多く劣化が発生している。なお、桁の側面部でも、バラスト止めの上部や、桁の底面と側面との隅角部に特に凍害による劣化が多く認められた。

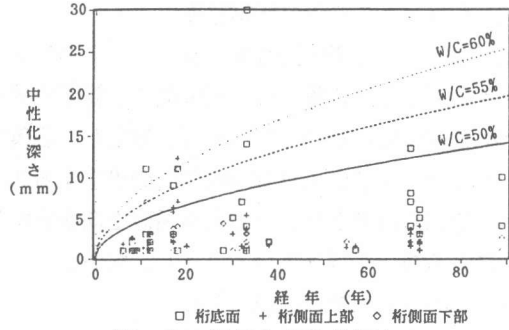
また、水セメント比Xは、50、55、60%の3つのケースについて、計算した。今回の調査区間の橋梁では、約90年経過したものでも、中性化深さはおおむね15mm以下となっており、中性化が特に進んでいない。また、部位別では、桁底面は桁側面より中性化深さが大きい傾向にある。これは、雨水の影響によるものと考えられる [3]。

図-8 経年と中性化深さ

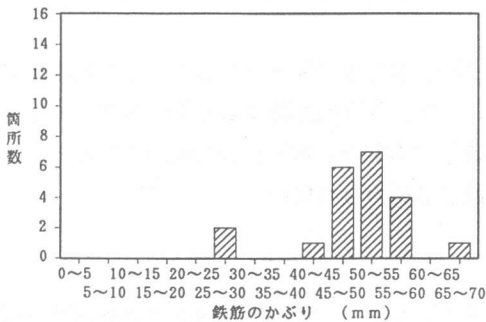
図-9 主筋のかぶりの分布状況

図より、主筋のかぶりは25~70mm程度に分布しており、平均では50mm程度であった。また、中性化深さは0~30mmに分布し、平均で6mm程度であった。鉄筋のかぶりから中性化深さを差し引いた値と鉄筋の腐食段階との関係を図-11に示す。

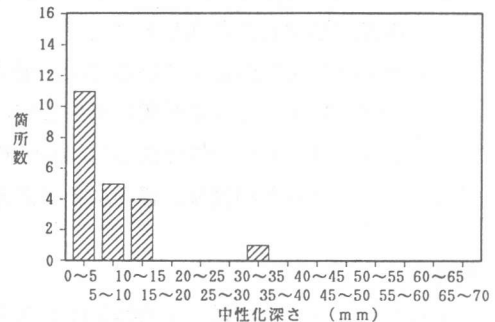
図-10 中性化深さの分布状況

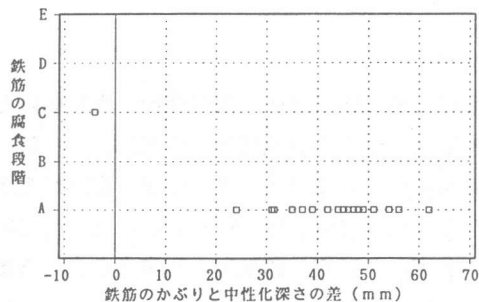
これより、鉄筋の位置まで中性化が進んでいないものは、鉄筋の腐食が認められなかった。

図-11 かぶりと中性化深さの差と鉄筋の腐食段階

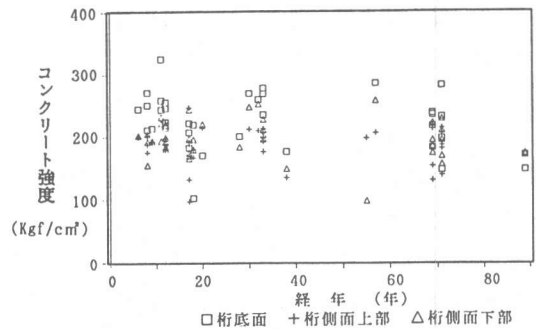
経年と強度の関係を図-12に示す。これよりコンクリート強度の平均は、桁側面上部で196kgf/cm²、桁側面下部で204kgf/cm²、桁底面で236kgf/cm²となり、桁底面の強度は他に比べると2割程度大きな値となっている。また、コンクリート強度は、経年による大きな低下は認められない。

図-12 経年とコンクリート強度
