[1150] 北海道におけるコンクリート構造物の凍害劣化に関する研究

山下英俊^{*1}・堺 孝司^{*2}・熊谷政行^{*3}・喜多達夫^{*4}

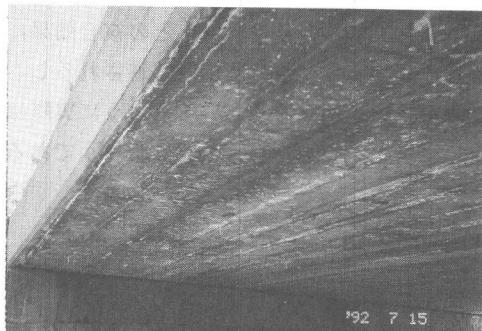
写真1 桁下部(海岸部)

表-2に構造物別の環境要因、水の供給要因、コンクリートの品質および劣化状況を示す。海岸部は海水が水の供給源である場合が多く、ひびわれ、スケーリング、鉄筋の腐食による劣化が多い。それに対し、平野、山間部は雨雪を供給源とする場合が大部分で、スケーリング劣化が多くなっている。凍害による代表的な劣化状況を写真1～3に示す。写真1は海岸部の桁の劣化を示すもので、桁下に劣化があり、最大深さ2cm程度のスケーリングがみられた。この劣化を与えた水の供給は、主に海水が飛来によって桁下に付着したものと雨雪が桁間の欠陥部を浸透したもののが考えられ、この傾向は海岸部のほとんどの桁下部に見られた。写真2は山間部の橋台の劣化状況を示すものであり、コンクリートの打ち継ぎ下部の劣化が著しく、ブリージングによる品

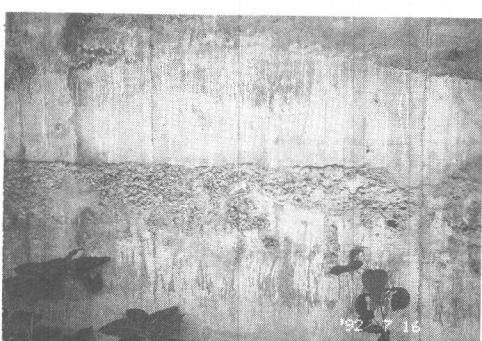
写真2 橋台(山間部)

質不良が明瞭である。また、写真3は同じく山間部の橋台のスケーリングの状況であり、桁端部からの水の垂れ落ち部分のスケーリングが大きく、最大深さ3cm程度となっている。このように、山間部における橋梁の凍害は、雨や雪の解け水が桁端部に廻りシュー座を通って橋台に流れ落ちて発生する場合が多く、写真2のような品質不良がある箇所か、写真3のように水の供給が多い箇所に凍害が発生している。
