[1185] アルカリ骨材反応による RC 床版の損傷

杉江 功^{*1}・児島 孝之^{*2}・杉山 功^{*3}・村山 康雄^{*4}

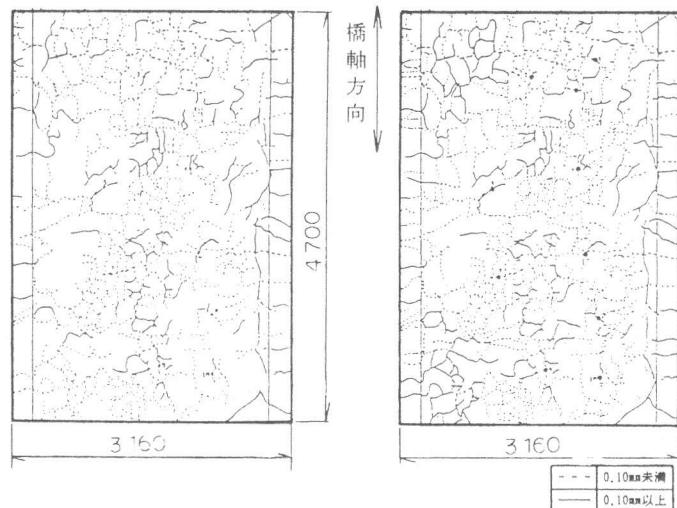
図-3 ひびわれ状況の変化

ひびわれ状況の変化の例を図-3に示す。全体的な様子では、橋軸方向と橋軸直角方向のひびわれを明確に判別できず、斜めに伸びるもののが目立っている。また、AAR特有の3方向のひびわれが約120°に交わる状況もよく見られる。ただし、ハンチ部については断面変化方向のみにしかひびわれが現れていないのも特筆される。ひびわれ状況の変化は4年間のものだが、新しいひびわれの発生およびひびわれが床版全体に進展しているのがわかる。

(西宮線-1・L-4ハーベル)

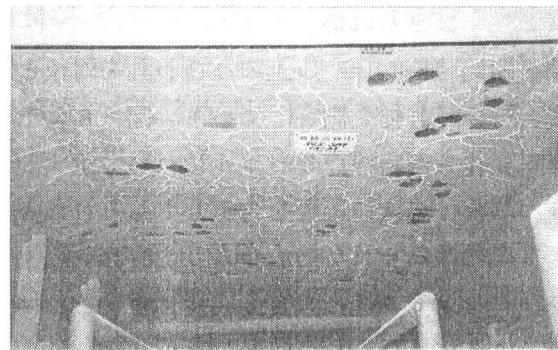
写真-1 ひびわれ状況 (密度: $21.3\text{m}/\text{m}^2$)

写真-1は調査床版を、写真-2はいわゆる活荷重の繰返し作用による床版のひびわれ損傷の例（Aランク）を撮影したものである。後者は橋軸直角方向のひびわれが卓越し、その密度もかなり今回の調査床版より小さいのがわかる。

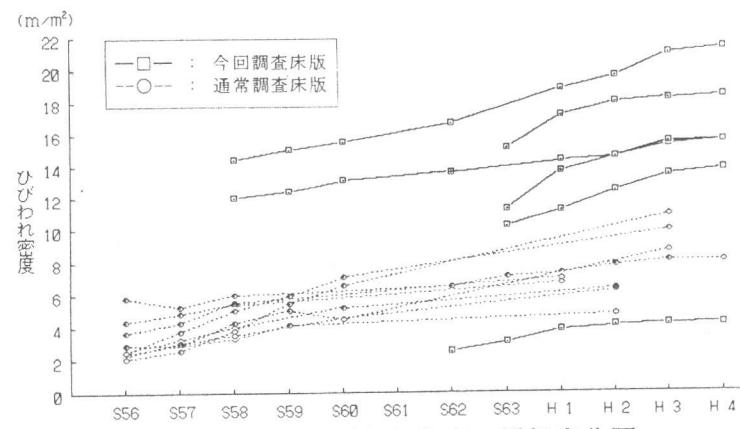
図-4 ひびわれ密度の経年変化図

図-4はこれらの床版について、 0.05mm 以上のひびわれ密度の経年変化を示したものである。

通常床版のひびわれ密度の最大値は $11\text{m}/\text{m}^2$ 程度であるが、今回の調査パネルはそのほとんどが $12\text{m}/\text{m}^2$ 以上であり、最大値は $21\text{m}/\text{m}^2$ を超えており、ひびわれ密度の増加傾向はどちらの床版でもあまり変わらず、スピードは小さいものの今後とも増加する傾向が伺える。調査床版のひびわれ密度は、その初期値も $10\text{m}/\text{m}^2$ 以上であり、供用開始が昭和55年頃であること

から、特に昭和58年から調査している松原線では、建設後比較的早く相当なひびわれが生じたものと推測できる。

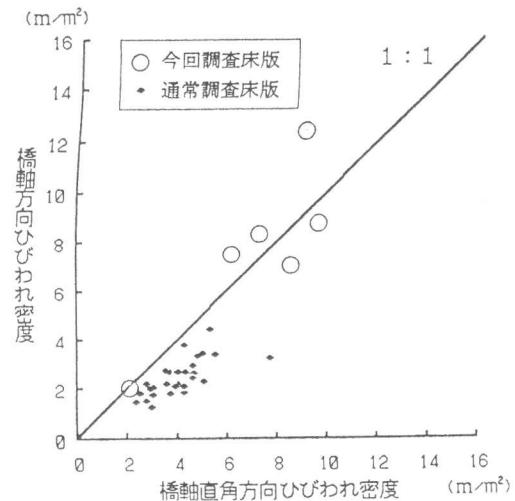
図-5 ひびわれ密度比較図

図-5は 0.05mm 以上のひびわれで、橋軸方向と橋軸直角方向の密度の比を示している。床版のひびわれは、特に昭和39年の示方書で設計されたもののように配力筋不足などにより、まず橋軸直角方向のひびわれが生じ、これが床版のスリット化をもたらした後、橋軸方向つまり主筋に対してひびわれが発生する。このため、一般には図中の黒丸のように、橋軸直角方向のひびわれが卓越する。ところが、今回の調査床版では必ずしもこのような傾向は見られない。

これは 0.1mm 以上のひびわれでも同じであった。通常 AARによるひびわれは、プレストレスなど拘束するものがなければ、発生する方向に規則性はないが、この場合も同じことがいえる。

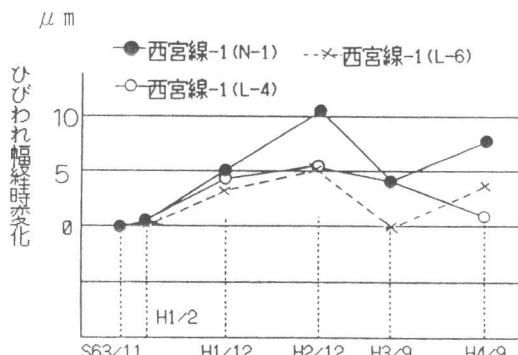
図-6 ひびわれ幅の測定結果

調査開始時に 0.1mm 以上のひびわれを対象として、ひびわれ幅を測定している。図-6にその経年変化を西宮線の3パネルについて示す。ひびわれ幅は温度の影響を考慮してもそれほど大きな変化はみられない。つまり、 0.1mm 以上のひびわれはそれほど大きく成長せず、これは近傍で小さなひびわれが成長したか、新しいひびわれが発生したためと考えられる。

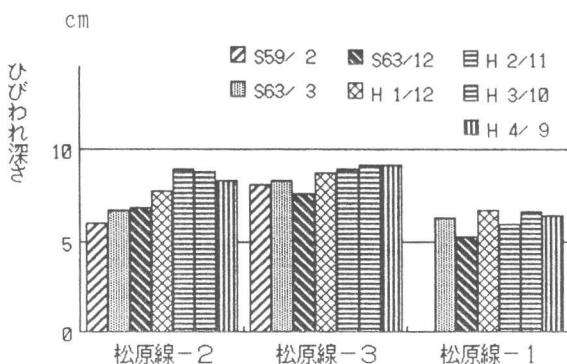
図-7 ひびわれ深さの測定結果

調査開始時に 0.2mm 以上のひびわれを対象として、超音波によりひびわれ深さを測定している。図-7にその経年変化を松原線の3パネルについて示す。調査開始時にひびわれ深さは 5cm を超え、既に鉄筋のかぶり(3cm)以上に進展していた。その後の増加はそれほど大きくなかったが、鉄筋の腐食について注意する必要がある。

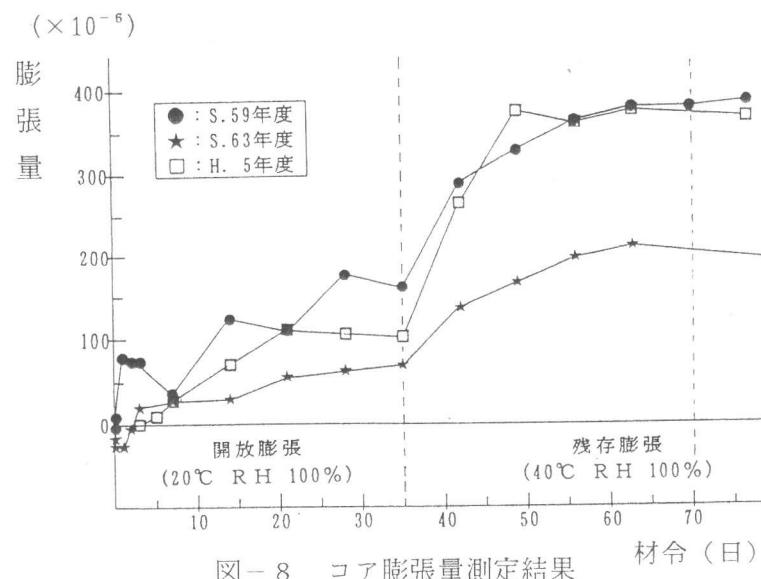
図-8 コア膨張量測定結果

図-8は促進養生によるコア膨張量の測定結果である。阪神公団の規定では、5週目までを開放膨張、それ以後10週までを残存膨張、これらの合計を全膨張量としている。そして、床版、高欄など薄い部材は対象外としているが、全膨張 $1000\mu\varepsilon$ をAAR判定の基準値としている。今回の試験では、膨張はどれもほぼ採取後60日で一定になり、全膨張量は $150\sim400\mu\varepsilon$ 程度で、橋脚での値と比べかなり小さい。

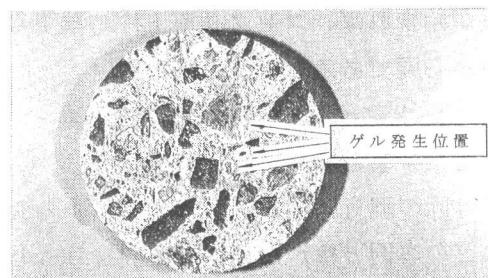
写真-3 コア断面の反応リング

昭和59、63年度の試験では、
ゲルは発見されなかった。平成
5年度でも当初発見できなかっ
たが、コアを幅1cmにスライス
したところ、その断面に反応リ
ングが確認された（写真-3）。

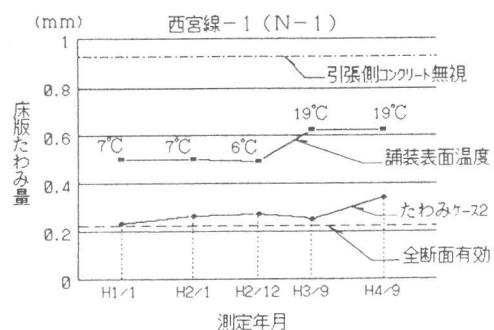
図-9 床版たわみ量の測定結果

図-11は西宮線における、
総重量20tfのダンプカーの載荷
による床版たわみの測定結果で、
等方性版で全断面有効とした理
論値と引張側コンクリートを無
視した理論値、および舗装の表面

温度を併記している。実測たわみ量は全断面有効の理論値に近い。また、温度差による舗装剛性の変化の影響を考慮すれば、たわみの経年変化はかなり小さく、現在のところでは耐荷力や剛性についてはそれほど問題ないようである。
