# 論文 1995年兵庫県南部地震により被災した西宮市内の学校建物の被害分析

今井 弘\*<sup>1</sup>・野本 勉\*<sup>2</sup>

**要旨**：兵庫県南部地震による西宮市内の小、中、高校及び養護学校の全 83 校の被害を調査し、被害の程度を各地区、建設年月、建物の方向、階数及び小・中・高校ごとに明らかにした。旧耐震基準による建物の被害が大きく、新耐震基準による建物の被害が小さいことが確認された。

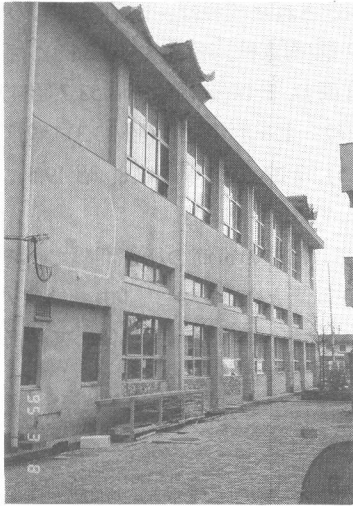
写真-1 甲東小学校体育館西側面

大破(IV)と判定されたものは苦楽園中の体育館である。写真-1, 2に示すように、PC屋根が落下した甲東小の体育館は1階部分(中廊下の4構面形式の特別教室)が無被害だったので中破(III)と判定されている。部分崩壊した建物の被害度の評価には、新しい工夫が必要と考えられる。

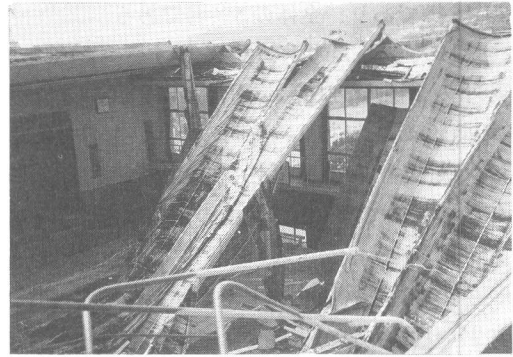
写真-2 甲東小学校体育館 PCa 屋根の脱落

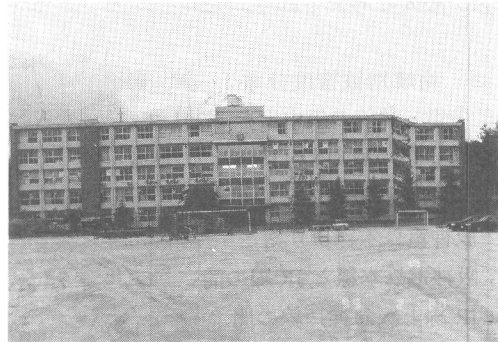
RC校舎についてみると表-5に示すように、B, C, E地区の被害は小さく、D2地区に被害が集中している。A地区で倒壊と判定されたものは香櫨園小南東棟であり、D1地区で大破(IV)と判定されたものは県立西宮北高北棟と南棟であり、D2地区で倒壊(V)又は大破(IV)と判定されたものは、甲陵中の2棟(南東棟)、上ヶ原小の2棟(管理棟)、及び県立西宮高D棟とE棟(芸術棟)、上ヶ原小北棟、上ヶ原南小南棟、上ヶ原中の3棟(北棟)、2棟(中棟)、及び、県立西宮高C棟(理科棟)である。写真-3に示すように、部分崩壊した市立西宮高A棟(南棟)は無被害の柱の数が多かったため、棟の被害としては中破(III)と判定されている。ここでも、部分倒壊した建物の被害度評価の難しさが再認識される。

写真-3 市立西宮高校 A 棟 (南棟)

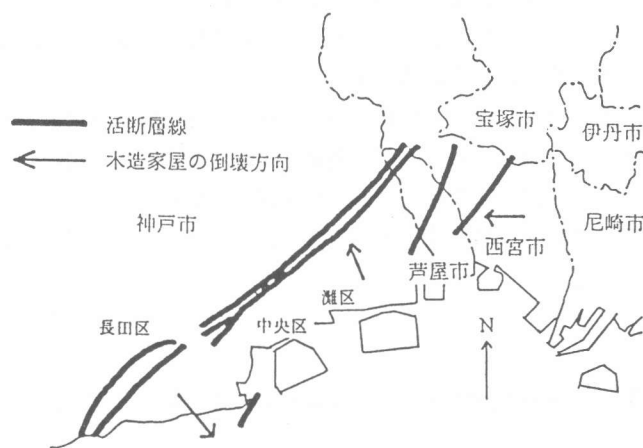
図-2 木造家屋の倒壊方向と断層線 ([2]による)

松田と竹村の木造家屋の倒壊方向の調査 [2]によると、図-2 に示すように、神戸地区では南北方向であるが、西宮地区では東西方向となっており、本調査の結果と一致する。また、この方向(東西方向または北西-南東方向)は、同図に示すように、大きな活断層線にほぼ直行していることが認められる。
