# 報告 1995年兵庫県南部地震により被災したN市庁舎災害復旧工事に関する報告

**要旨：**1995年兵庫県南部地震により被害を受けたN市庁舎の被害概要を把握した上で、耐震診断、復旧・補強計画、復旧後の構造安全性の検討に基づき、補修・補強工事を行った工事報告である。補修に当たっては、エポキシ樹脂注入、樹脂注入不可コンクリート部分の研り取りと再打設、鉄筋矯正またはコンクリート全体の再打設を損傷度に応じて適宜組合せている。また、補強に関しては、柱、梁、壁のカーボン繊維シート補強および断面の増大補強、壁の新設および鉄骨プレースの新設等を行っている。

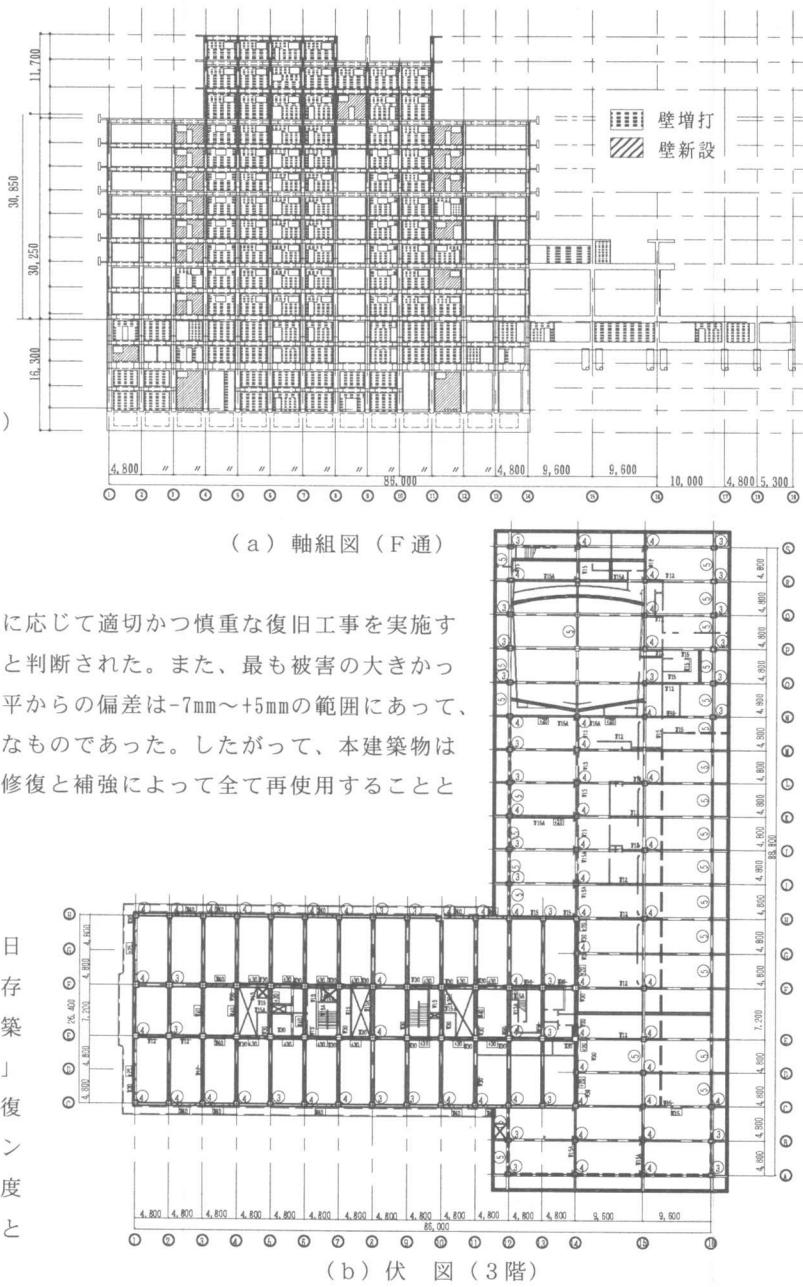
#### 図-1 建物概要（補強部位記入）

図-1に建物の概要を示す。本建築物は、SRC造の高層棟とRC造の低層棟からなるL字状に配置された構造的に一体の建物である。構造骨組の形式は、高・低層棟ともに耐震壁付ラーメン架構で、高層棟のラーメン架構は、柱、梁部材ともSRC造で、鉄骨部分には山形鋼を主材とする組立材および充腹型鉄骨が混用されている。基礎は、高層棟がGL-16.3mを根切底とする直接基礎（ペタ基礎）であり、低層棟はGL-17mを支持層とする現場打ちコンクリート杭である。

以上の復旧建築物の構造安全性の検討を行った結果、各構造部材に適合した補強工法を採用し復旧工事が行われた。以下に、主な補強工法を示すとともに、原設計において提案された補強工法に対して、工程、作業環境、コスト等の検討を通して、原設計通りの各補強構造部材性能が發揮できるか否か慎重に検討して行った補強工法の変更内容も合せて示す。ここで、各補強位置は図-1の○番号および記号で示す。

#### (I) 壁増打・新設補強 [図-1 (a) : 記号]

原設計においては、普通コンクリートを梁下端から20cmの位置まで打設後、間隙部に無収縮モルタルを注入する工法であったが、梁下端まで高流動コンクリート（スランプフロー:50cm）を打設し、梁下端と高流動コンクリートの沈下・ブリージング・浮上空気泡による間隙にエポキシ樹脂を注入する工法に変更した。

#### (II) 柱鉄板巻き補強 [図-1 (b) : ③]

原設計においては、柱のせん断補強として鉄板巻き工法を採用していたが、(III) 柱増打補強ならびに(IV) 柱カーボン繊維シート補強工法に変更した。

#### (III) 柱増打補強 [図-1 (b) : ④]

原設計においては、柱増打に無収縮モルタルを充填する工法であったが、高流動コンクリートを打設する工法に変更した。
