報告 沖縄にある某RC造事務所ビルの耐久・耐震調査

要旨: 本報告は沖縄にある某RC造事務所ビルの耐久・耐震診断調査を行い、沖縄県のRC造建築物の現状の一例として把握することを目的とした調査報告である。耐久性調査では、本建物のコンクリート中には多量の塩化物が含まれており、それによる鉄筋の腐食やコンクリートのひび割れもかなり進んでいるなど劣化現象が顕著に現れており、かつ耐震診断でもかなり憂慮すべき状況であることがわかった。

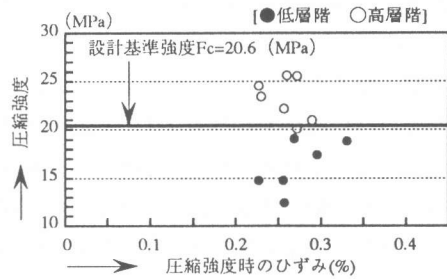
図-2 採取コンクリートコアの圧縮強度-ひずみの関係

コンクリートの圧縮強度とその時のひずみの関係を図-2に示す。試験結果より、平均圧縮強度は設計時の設計図書に明記されている20.6MPa (210kgf/cm²)を高層階(5, 6, 屋上階)はほぼ満足しているが、低層階(1階, 地下1階)はすべて下回っている。どの試料も、応力ひずみ曲線には特別な変化は見られなかった。しかし、このように設計基準強度を下回っている状態では耐久性は勿論のこと、耐震性能も危惧される。特に低層階は上層階からの大きな軸圧縮力を支えなければならないことを考慮すると、低層階の圧縮強度が上層階の圧縮強度より全般的に低いことは望ましいことではない。

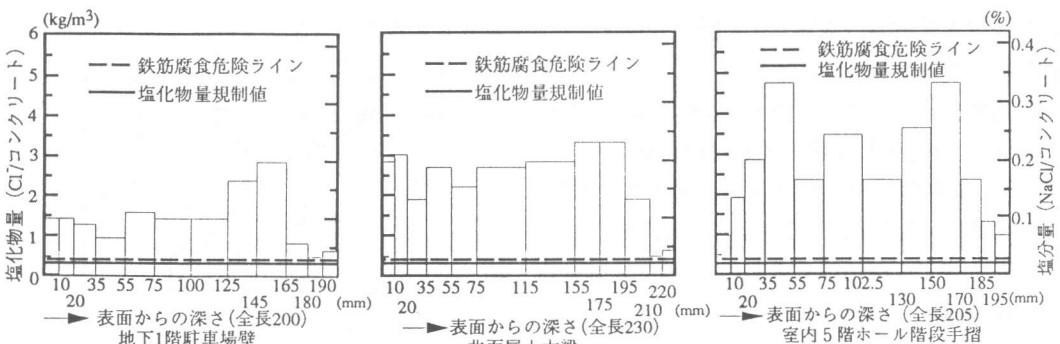
図-3 採取コンクリートコアに含まれている塩化物量 (全塩分)

コンクリートコアはそれをコア高さ方向に薄くスライスして、塩化物のコンクリート内部への浸透、又はコンクリート内部に元々含まれている塩化物を測定した。全体的にみると、低層階は高層階より塩化物含有量が少なかった(図-3参照)。塩化物量規制値である0.3kg/m³以下を満たしている試料は少量で、多くの試料はその規制値を大幅に上回っている。特に室内5階ホール階段手摺に至っては、部分的に規制値の15倍前後に及ぶ多量の塩化物量が含まれていることがわかる(図-3参照)。また、参考までに室内で採取したかぶりコンクリート破片も測定してみたが多いところで規制値の10倍以上の塩化物量が含まれていた。調査の結果、90%以上の試料が塩化物量

規制値や鉄筋腐食危険ラインを上まわっている(図-4参照)。したがって、屋上階では飛来塩分の影響が一部あるとしても、基本的には十分に洗浄されていない海砂が細骨材として、その当時利用されたと考えられる。このことは主に沖縄県住宅供給公社の依頼により、山川らがこの3年間毎年行ってきた沖縄県のRC造公営集合住宅の塩害による損傷調査結果(図-5参照)とも符合するものである [1] [2]。

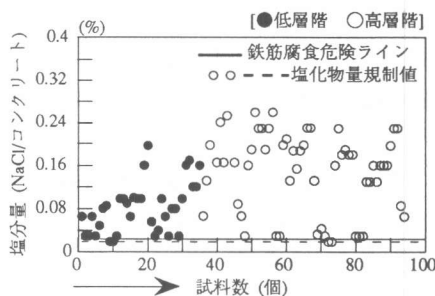
図-4 低、高層階の採取試料の塩分量の分布

1) 耐久性能上最も関心の高い塩化物含有量測定では、低層階は高層階に比べてやや少ないが、調査した 90% 以上の試料が鉄筋腐食危険ライン及び塩化物量規制値を越えている。特に高層階では 90% 以上の試料が規制値の 9 倍以上の塩分を含んでいた。屋上階では飛来塩分の影響が一部あるとしても、基本的には十分に洗浄されていない海砂が細骨材として、その当時利用されたものと考えられる。このことは山川らがこの 3 年間毎年行ってきた沖縄県の RC 造公営集合住宅の塩害による損傷調査結果 (図-5 参照) とも符合するものである [1] [2]。したがって、本建物は相当量の塩化物を含んでおり、今後塩害による損傷はさらに進行するものと思われ、耐久性能上もかなり憂慮すべき状況にある。

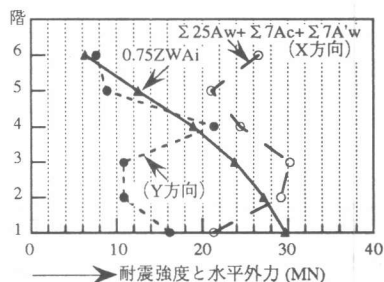
図-6 ルート「2」-1による耐震強度

と、本建物の耐震強度は規定の想定地震力による層せん断力（水平外力）を下まわっていることがわかる。特に、Y方向の耐震強度が下層階で著しく不足している。すなわち、想定地震力に対して、水平抵抗できる耐震部材としての耐震壁（Aw）、耐力壁を含む雑壁（A'w）及び柱（Ac）の断面積が不足していることを意味する。さらに、RC部材の曲げ破壊先行が保証されているかどうかを検証するために、1階の柱について曲げ強度とせん断強度の比較を行った。曲げ強度に基づくV-R曲線の計算にはファイバーモデルを用い材軸方向に曲率分布を仮定し[9]、かつ帯筋の横拘束効果を考慮したコンファインドコンクリートの構成則[10]を用いて計算した。その結果図-7から、X方向ではせん断破壊にともなうせん断強度[11][12][13]と曲げ破壊時の存在せん断力（これを以降、曲げ強度と呼称する）はほぼ等しいが、Y方向はせん断強度が曲げ強度より低く、せん断破壊が完全に先行する結果になっている。それは、主筋比が大きい割には（16-D32, $P_g=2.65\%$ ）、せん断補強筋比（帯筋比） P_w があまりにも小さいからである（2-D10, @300, $P_w=0.06\% \sim 0.08\%$ ）。

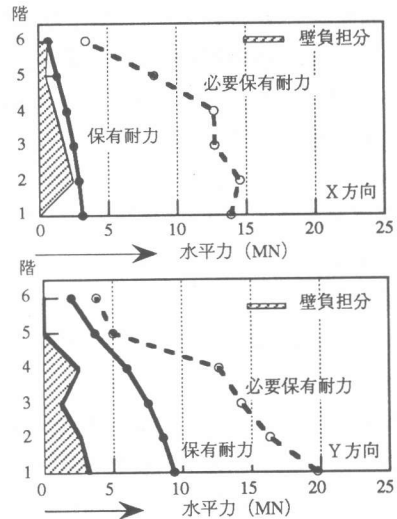
図-8 X, Y方向の水平耐力（耐震壁を含む）

ルート[2]を満足していないので、ルート[3]に基づく保有水平耐力の確認を行う。本報告では、増分解析法で解析した結果を述べる。ただし、これらの解析法は部材の曲げ降伏が前提になっているので、せん断破壊する柱や梁が骨組みに含まれている場合は、それも考慮にいれて総合的に判断する必要があると思われる。本建物を耐震壁を含んだラーメン構造とみなし、増分解析法による弾塑性構造解析を行っても、図-8に示すように本建物の保有水平耐力は現行の耐震設計法が必要とする保有水平耐力より、はるかに小さいことがわかる。図-8が図-6と対応していないように見えるのは、図-6が各階ごとに独立して耐震強度を計算することに起因している。一方、図-8は剛床仮定を前提に各平面骨組を水平バネで結び疑似立体解析を行ったことになるが、その中の耐震壁を含むX方向の骨組がソフトストーリータイプのため、保有耐力が1階で支配されたことによるものと推定される。これに図-7に示した柱のせん断破壊が曲げ破壊より先行することを考慮

すると、本建物の保有水平耐力はさらに小さくなるものと推定される。

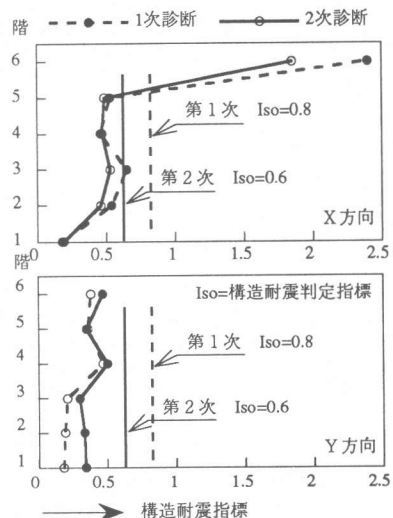
図-9 X, Y方向の構造耐震判定

最後に耐震診断の基準による構造耐震指標 (Is) と構造耐震判定指標 (Iso) を、建物の各階の X および Y 方向それぞれについて算定する [14]。第 1 次及び第 2 次診断とも形状指標については 0.891 を使用し、経年指標、地域指標、地盤指標、用途指標の値はすべて 1.0 を使用する。ひび割れが生じ、かなり損傷をきたした RC 柱でも、顕著な耐震性能の劣化を一定軸圧縮力下の正負繰り返し水平加力実験から認めることができなかった [15]、本報告ではあえて経年指標に 1.0 の値を採用した。図-9 より明らかなように、本建物の構造耐震指標 Is が第 1 次、2 次診断とも構造耐震判定指標 Iso を下まわっている。
