報告 雲仙・普賢岳の火砕流で被災した鉄筋コンクリート構造物 (大野木場小学校) の調査報告

金田昌治*1・岳尾弘洋*2・長谷川堯一*3・原田哲夫*4

要旨：雲仙・普賢岳の火砕流(H3.9)で被災した鉄筋コンクリート構造物(大野木場小学校)の現地保存に際して、その被災状況および劣化状況を確認するための調査(H9.7)を行った。本校は、火砕流による災害を受け、被災時の状況にほぼ近い状況で残っている数少ない鉄筋コンクリート構造物の一つである。また、原爆により被災した広島原爆ドームと同様に、被災の実態を継承するために重要なものである。この調査結果は、被災を継承する資料となり、また本校の保存方法の選定、今後の維持管理の資料とするものである。

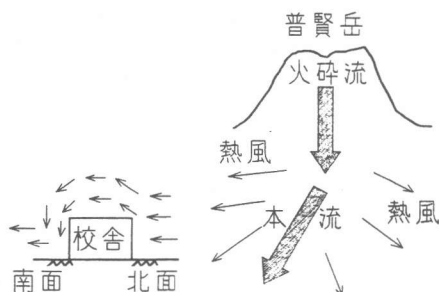
図-1 被災状況のイメージ図

被災状況の外観調査より、本校舎は岩塊等による衝突を受けた跡は見受けられず、火砕流の低密度部分の高温ガスにより被害を受けたものと考えられる。目撃者からも、「雲状のものが校舎の北面から南面に包み込むように見えた」との情報が出されている。被災状況のイメージ図を図-1に示す。

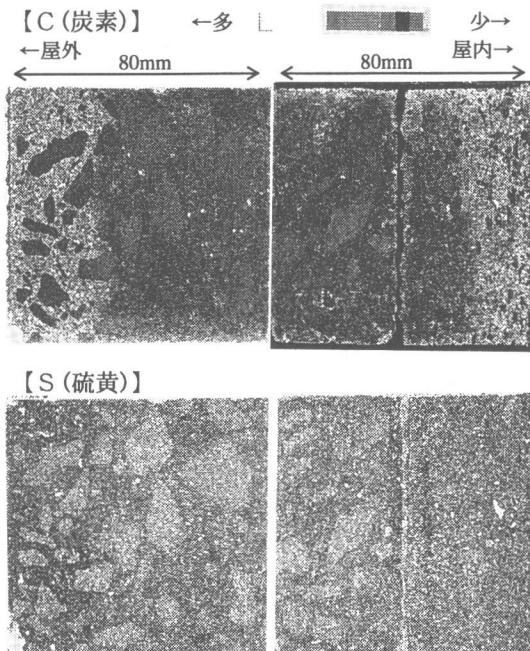
図-6 EPMA結果(新校舎 南面)

EPMAによるC, Sについての結果を図-6に示す。なお、この供試体に対する中性化試験の結果は図-3(1)である。

Cの量が多い部分と中性化部分はほぼ一致しており、相関が認められる。また、表面付近ではCの量が多いことがよみとれる。この現象は特に屋内側で著しいことがわかる。このことから表面的ではあるが、屋内では火災による熱の影響を受け炭酸ガスとの反応が起こったものと考えられる。

つぎにSとCを比較すると、Sの量はCの量が多い部分では少なくなっていることがわかる。図-7のSO₃量からもわかるようにその差はわずかであるが、これは、中性化(炭酸化)による硫酸イオンの非中性化(非炭酸化)域への移動により生じたものと考えられる²⁾。火山性ガスによりSの影響を受けていれば表面部分にSの多い部分があられると考えられるが、この結果からは認められなかった。このことから火砕流による硫黄(S)の影響はほとんどなかったものと考えられる。

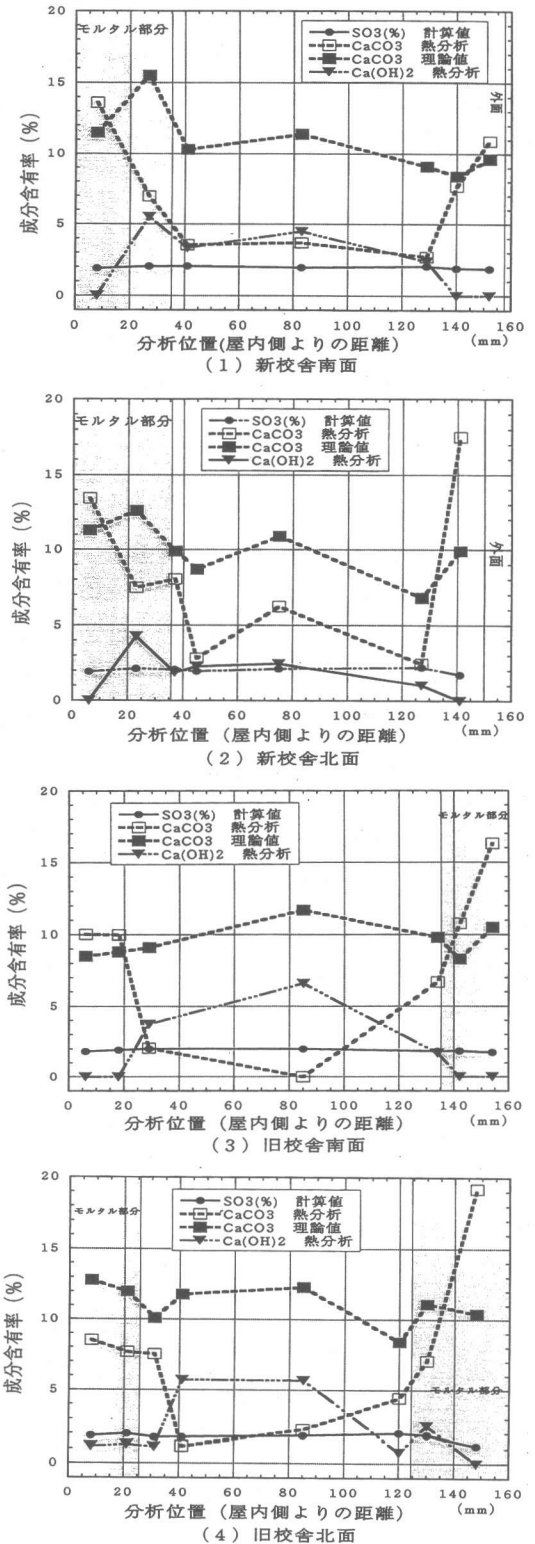
図-7 熱分析・配合推定の結果

熱分析, 配合推定の結果を図-7に示す。

(1) 熱分析より求めた $\text{Ca}(\text{OH})_2$ 量, CaCO_3 量は中性化の測定結果と傾向が一致していた。中性化測定結果より, 中性化の異常な進行は認められなかったため, この熱分析結果から考えられることを以下に示す。

①表面部分(10mm 以内)で 400 ~ 500 °C 以上の熱の影響を受けている: $\text{Ca}(\text{OH})_2$ 量が表面部分で極めて少ない。

②全体では熱による影響はほとんどない: $\text{Ca}(\text{OH})_2$ 量等の変化は中性化によるものが大。

③熱により影響を受けていたが経年により雨水を受け元の状態になった: 反応 I により脱水反応が起きたが, 雨水等により反応 I の逆の反応が起こり元の状態になった⁴⁾。XRD 同定結果 CaO が認められなかった。

(2) 表面部分で, 熱分析より求めた CaCO_3 量が, 配合推定より求めた理論量以上の値が得られた。このことより表面では, 火災による高濃度の二酸化炭素とセメント水和物(C-S-H 等)が反応したものと推測できる³⁾。

(3) 配合推定から得られた SO_3 量の平均値は 1.9 ~ 2.0% 程度で, 使用されたセメントを普通ポルトランドセメントと考えるとこの値は一般的であり⁵⁾, 硫酸分の外部からの侵入はないと考えられる。また, EPMA(S)の結果からもそれが確認できた。
