# 論文 衝撃的上下動による大型 RC 橋脚モデルの水平輪切り状ひび割れに関する実験的研究

要旨：本研究は、直下型の兵庫県南部地震の被害で観察された RC 橋脚の水平輪切り状ひび割れの原因について、大型 RC 橋脚モデルを用いた衝撃突き上げ実験により検討を行ったものである。実験の結果、大型 RC 橋脚モデルに水平輪切り状ひび割れを再現することに成功し、RC 橋脚の水平輪切り状ひび割れの原因として、衝撃的上下動の可能性もあることを確認した。

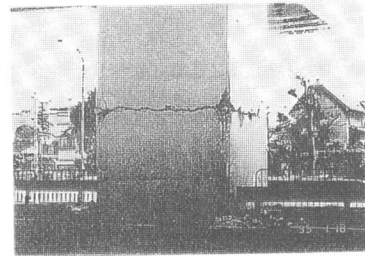
写真一1 水平輪切り状ひび割れ

直下型の兵庫県南部地震では、写真一1に示すような RC 橋脚の水平輪切り状ひび割れが観察された。この損傷メカニズムとしては、水平動による交番曲げにより発生した損傷とする考え方もあるが、その一方で「ドンと突き上げるような揺れを感じた」などの被災者の証言<sup>1)</sup>等から上下動に注目して、原因の一つとして衝撃的上下動を提案した報告<sup>2)</sup>等もある。

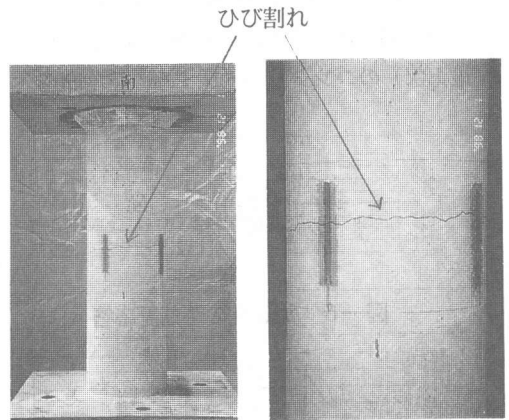
写真一三 水平輪切り状ひび割れの発生 (1体目の供試体の場合)

今回の衝撃突き上げ実験は、2体の供試体について同一加力条件 (飛翔体衝突速度 5m/s) で行った。いずれの供試体も写真一三に示すように段落し部近傍に水平輪切り状ひび割れが発生しており、このひび割れ発生状況を見る限りでは、写真一三のひび割れが写真一に類似していることから、RC橋脚の水平輪切り状ひび割れの原因として衝撃的上下動の可能性もあると考えられる。

みが振り切れた時点つまり水平輪切り状ひび割れが発生した時点では、上側変位が下側変位より大きくなっている。また図一 13 に示す平均ひずみの波形は、図一 14 のコンクリートひずみの時刻歴応答、図一 15 の鉄筋ひずみの時刻歴応答とほぼ同じ形状を示しており、この時間長で見た場合、供試体全体が質点系の上下方向の第 1 次振動モードによって支配されている。すなわち、水平輪切り状ひび割れの主要因は、重錘の鉛直振動による引張力と考えられる。

- ①約 1/10 の RC 橋脚モデルに水平輪切り状ひび割れを発生させることに成功した。
- ②RC 橋脚の水平輪切り状ひび割れの原因として衝撃的上下動の可能性もあることが確認できた。
- ③供試体柱部を応力波が伝播する状況を観察できたが、波動による圧縮破壊は生じなかった。また、供試体柱部の挙動が波動から振動へ移行していることを確認できた。
- ④約 1/10 の RC 橋脚モデルの水平輪切り状ひび割れの発生メカニズムは、重錘の鉛直振動による引張力が主要因であると考えられる。
