# 報告 1999年台湾集集地震における石圍橋の被災メカニズムの推定

**要旨:** 集集大地震によって特徴的な損傷により落橋に至った石圍橋について、詳細な損傷状況と測量調査から本橋の落橋メカニズムを推定した。その結果、落橋に至った複数のけたのうち、橋脚基礎付近の地盤変位に伴う基礎自体の回転変位により落橋に至ったものと、橋軸直角方向の慣性力と地盤変位の複合的な作用によるけたの回転変位が原因で落橋に至ったものがあることがわかった。

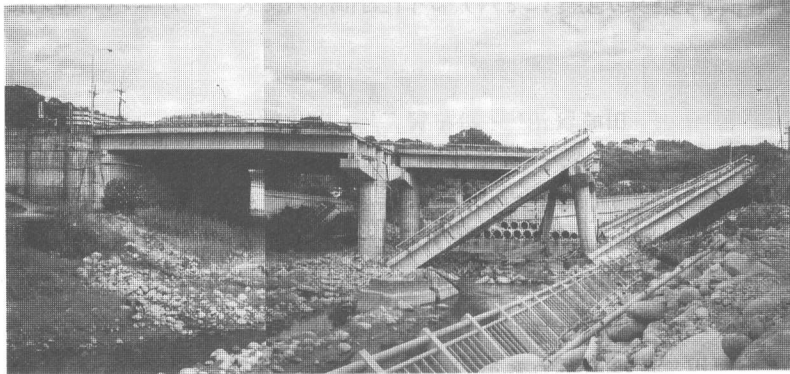
写真-1 石圍橋の被害状況

被害状況を写真-1および図-3に示す。東勢方面線ではD5とD6の北側のけた端部がそれぞれP1とP2より落橋している。また、卓蘭方面線でもD3北側けた端部がP2より落橋している。東勢方面線、卓蘭方面線ともA2橋台上では、写真-2に示すようにけたが衝突し、ゴム支承が沓座からずれ落ち、サイドブロックも損傷している。

本橋周辺では写真-1 からわかるように、右岸側 (A2 側) の川岸で大きな斜面崩壊が生じており、断層の影響を受けた可能性があるとの報告もある<sup>1)</sup>。

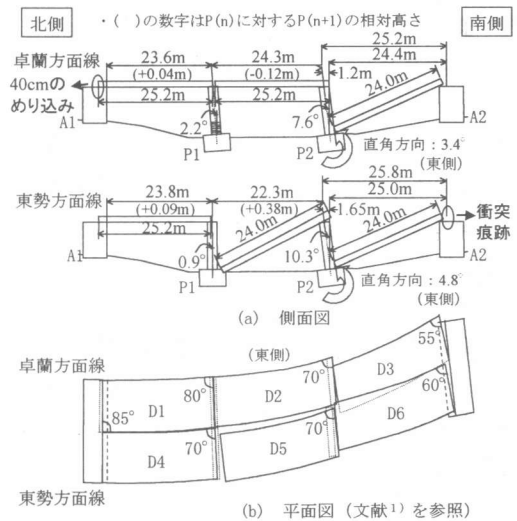
図-3 石圍橋の被害概要と測量結果

図-3 には、下部構造間距離とけた長の測量結果を併せて示している。これによると、D3 および D6 の落橋は右岸側の大規模な斜面崩壊から裏付けられる地盤変状によって P2 基礎が回転し、北側に大きく変位することにより、両方面線の D3、D6 を支持する P2 と A2 間の距離が、東勢方面線は 25.0m、卓欄方面線は 24.4m で、いずれの路線もけた長の 24.0m よりも長くなっていることが主たる原因と考えられる。このことは、P2 橋脚の回転による橋脚天端の水平変位が、東勢方面線で 1.64m (回転角 10.3°)、卓欄方面線で 1.2m (回転角 7.6°) であり、地震前の P2~A2 間の支間長 24.0m にこれらの回転変位を各々加えると、地震後の測量結果による支間長 (東勢方面線 : 25.8m、卓欄方面線 : 25.2m) にほぼ等しくなることから裏付けられる。また、P1~P2 間についても、地震前の支間長が東勢方面線で 24.0m、卓欄方面線で 25.2m であり、回転変位を各々差し引くと、地震後の測量結果による支間長 (東勢方面線 : 22.3m、卓欄方面線 : 24.3m) にほぼ一致する。

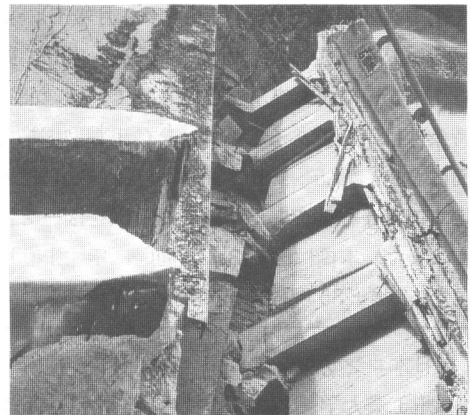
写真-2 A2橋台支承付近の損傷

の可能性を検証する。地震動による慣性力を受けたことは、A2 橋台パラペット部にけた衝突の痕跡があること (写真-2)、卓欄方面線の P1 橋脚基部に曲げおよびせん断ひび割れやコンクリートの剥離といった損傷を生じていること (写真-5)、卓欄方面線の A1 橋台部においてけたが北側 (A1 橋台側) に 40cm 程度めり込んで路面が盛り上がっていること (写真-6) から裏付けられる。しかし、写真-7 に示す東勢方面線 P1 上のけた位置によると、D4 側のジョイント部分が橋脚天端の中間くらいに存在していることから、D4 側が単に橋軸方向に押し出した形ではないと考えることができる。

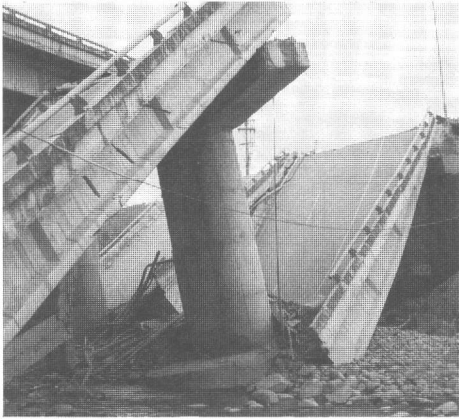
写真-3 東勢線 P2 橋脚の橋軸方向への傾斜

また、東勢方面線のP1橋脚には大きな損傷は見られず、A1橋台側に0.9°程度傾斜している。P2は橋脚自体に大きな損傷は見られないが、写真-3~写真-4に示すように、基礎が大きく回転しており、P1側に10.3°程度、東側（橋軸直角方向側）に4.8°程度傾斜している。一方、卓蘭方面線のP1橋脚は写真-5に示すように、高さ2m付近で東西方向にせん断および曲げひび割れが生じ、北側基部でコンクリートが剥離している。

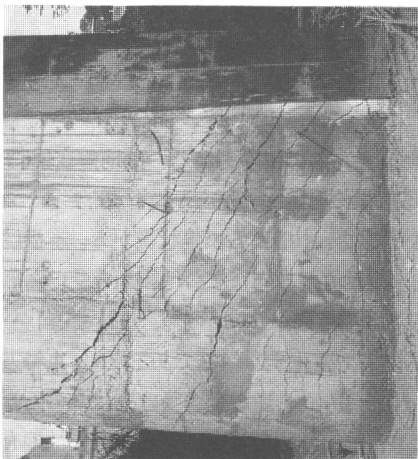
写真-5 卓欄線 P1 橋脚の損傷状況

写真-5 に示す橋脚の損傷状況から、本橋は東西方向 (橋軸直角方向) にも地震動を受けた痕跡がある。本橋は図-3 に示すように、斜角が 55 度~85 度まで変化する斜橋であるため、東勢方面線 D5 が直角方向の地震動を受け、けたの回転挙動により、幾何学的に落橋に至った可能性の有無を検証する。但し、D5 の落橋のタイミングが D6

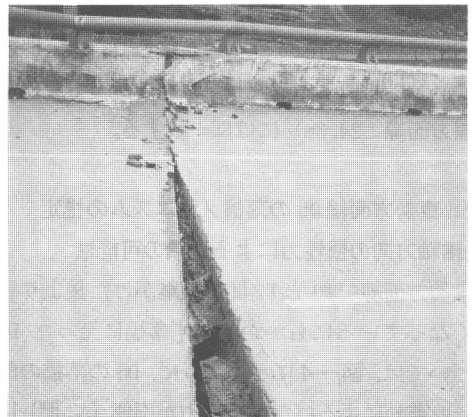
写真-8 卓欄線 P1 上のけたの回転変位

よりも前の場合と後の場合が考えられるため、両者の場合を想定する。けたが回転挙動したことは、卓欄方面線 P1 上でけたの間隔が片側のみ 30cm 程度開いている写真-7 から明らかであり、このけたの開きは、卓欄方面線 P2 橋脚が直角方向に  $3.4^\circ$  傾斜することによる回転変位から算出したものと一致している (図-5 参照)。(P2 橋脚上; 53cm, P1 橋脚上; 28cm, けたの回転角;  $1.3^\circ$ )

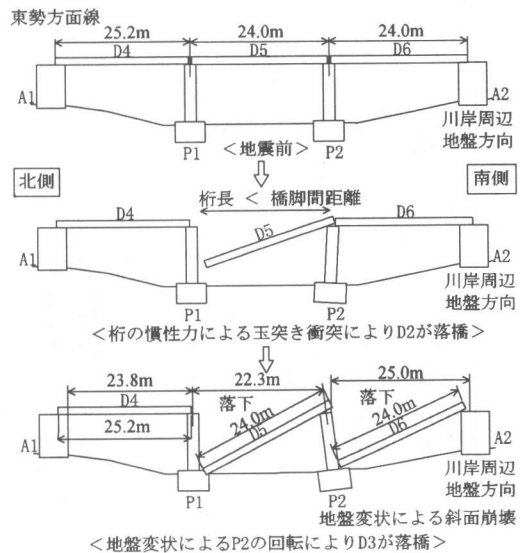
図-4 東勢方面線の落橋メカニズムの推定

東勢方面線で P1 と P2 間の距離がけた長よりも短くなっているにもかかわらず落橋に至った D5 については、図-4 に示すように、D6 の落橋の前に、地震動によるけたの慣性力が南側 (A2 側) に作用し、けたかかり長の不足などから D5 の落橋

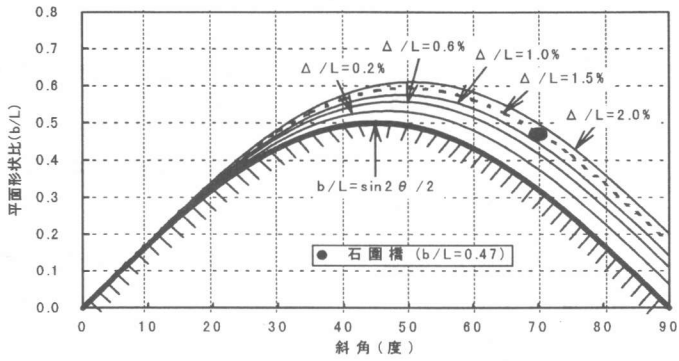
図一七 回転可能な斜橋の平面形状比と斜角  $\theta$  の関係

東勢方面線 D5 は P1 橋脚上のけたが落橋していることから、回転挙動は P1 鈍角側けたの端部 C 点を回転中心とし、70 度の斜角を有するけたの北側で生じたものと考えられる。ここで、幾何学的に回転可能な平面形状の判定概念図を図-6 に示す。また、図-7 に回転可能な斜橋の平面形状比 (b/L) と斜角  $\theta$  との関係を示す。図-6 の式 (1) を満たす図の斜線内が回転可能範囲となる<sup>2)</sup>。東勢方面線 D5 の平面形状比 (b/L=0.47) と斜角 (=70 度) の関係を図中に●印で示しているが、回転可能範囲外となり、けたや橋脚位置が地震前と変わらないことを前提とすれば、D5 けたは幾何学的に回転することはないことがわかる。

しかし、地震時には、前述したように橋軸方向の慣性力も作用したことが判っており、橋軸方向の地震力により、D5 けた両端の遊間量の合計  $\Delta (= \Delta_1 + \Delta_2)$  が 35cm ( $\Delta/L=1.5\%$ ) 広がったと仮定すると、回転可能範囲は式 (2) の条件式<sup>2)</sup> から、図-7 の太破線 ( $\Delta/L=1.5\%$ ) のようになる。この仮定の場合、D2 けたの●印は回転可能範囲内となり、幾何学的に回転することになる。

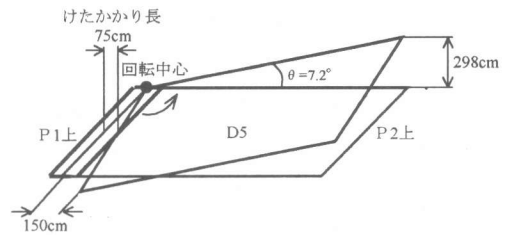
図一八 けたの回転により D2 が P1 上から脱落する条件(直角方向のけたの回転のみ)

東勢方面線 D6 が落橋後に D5 が落橋すると仮定する場合、D5 回転時に隣接の D6 は存在しない状態である。D5 の回転により、P1 橋脚上から脱落する条件は図一八に示すように、けたの中心が橋脚天端のけたかかり長 (75cm) 以上変位する場合である。図一八によると、P2 天端位置が直角方向に 3m 近く変位しなければ、脱落の条件を満足しないことになる。地震後、P2 橋脚の直角方向の傾斜は、橋脚天端位置で 75cm 程度であるため、D5 落橋時に 3m 近く変位することは考えにくい。逆に、P2 橋脚上で 75cm 変位した場合にけたが脱落する条件を示したものが図一九である。これによると、P1 橋脚上の変位は 38cm となり、橋軸方向に 37cm の変位が生じたと想定すれば落橋の可能性があるとと言える。
