報告 非破壊検査による24年供用した鉄筋コンクリート壁高欄の調査

渡部 聡子*1・魚本 健人*2

要旨：昭和52年に竣工し24年間供用した鉄筋コンクリート壁高欄の現状を把握するため、同一箇所において各種非破壊検査を行った。得られた複数の検査結果を総合して損傷程度を評価した。さらにコンクリートコアの採取を行い、圧縮強度や中性化深さ試験から劣化状態を調査した。

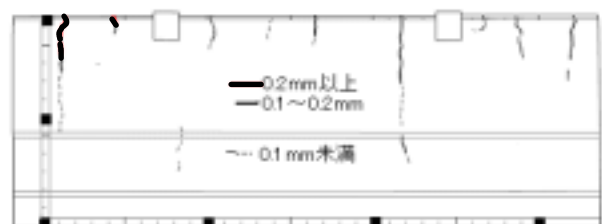
図-2 ひび割れトレース図

を用いて壁高欄外側の表面変状を撮影し, あり・倍率補正・パノラマ合成・損傷抽出等の画像処理を行って, 正射投影された詳細全景画像を作成した。画像処理後にモニターで識別できる最小ひび割れは, 0.1mm程度である。図-2にデジタルカメラで撮影・画像処理したひび割れトレース結果を示す。ひび割れの幅が0.1mm以上のものは, 位置や長さが目視結果とほぼ一致した。しかしひび割れ幅が0.1mm未満については, 抽出できなかったものや誤抽出したものがある。この原因はコンクリート表面の骨材が露

になっており、画像上での観察が困難であったためである。

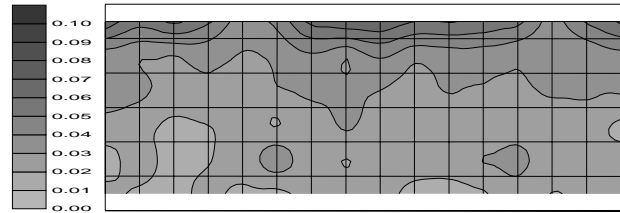
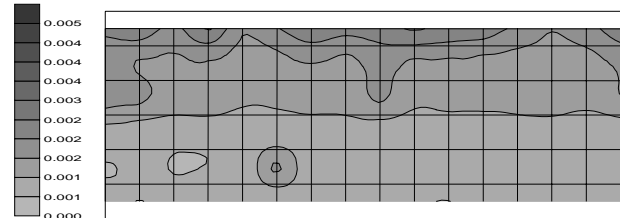
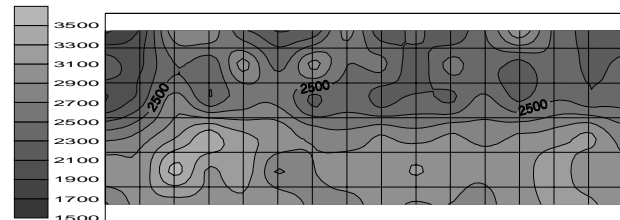
図-3 打音法 測定結果

インパルスハンマーを用いて壁高欄の外側を打撃し、特殊フード付きマイクロフォンにて集音した。この打撃音から振幅・減衰・周波数成分を算出して内部欠陥を評価した。打撃は水平・鉛直方向とも 20cm 間隔とした。その結果を図-3 に示す。振幅比、実効値比の分布は測定範囲全体においてほぼ一様となっており、周波数重心と併せて判断すると異常値を示す箇所は見られなかった。

打音法と赤外線法の両検査から、内部欠陥箇所は存在しないと判断できる。

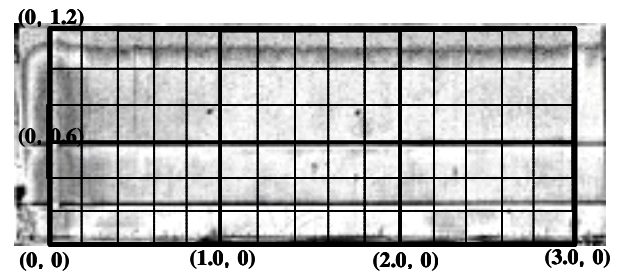
図-4 サーモグラフィ法 測定結果

赤外線放射温度計及びサーモカメラを用いて壁高欄外側のコンクリート表面温度分布を測定・可視化し、内部欠陥の有無を評価した。測定日は終日晴天の 10 時から 16 時の間で行い、熱源は太陽光とした。測定結果を図-4 に示す。測定日は測定開始から終了時までのコンクリート表面温度差が 12.4 度あり、測定に適した環境であった。しかし表面温度に若干温度差はあるものの、測定開始から終了までの撮影において表面温度の著しい差はみられず、内部欠陥を示すような測定結果は得られなかった。

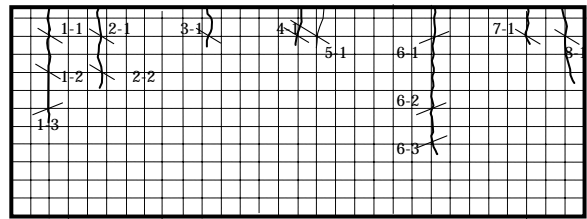
図-5 ひび割れ深さ 測定結果

超音波直角回折波法³⁾により、壁高欄外側のコンクリート表面のひび割れ幅・深さを測定した。測定するひび割れは目視にて抽出し、ひび割れ長さに応じて 20cm 間隔とした。ひび割れに対してほぼ等間隔に超音波探触子を配置し、受信回折波の第 1 波の極性が負から正方向に変化した時間を用いてひび割れ深さを求めた。結果を表-3、図-5 に示す。ひび割れは上部より垂直下方に生じ、幅は最大 0.5mm 以下で最大深さは 130mm であり鉄筋位置より深い、貫通ひび割れとなっていない。

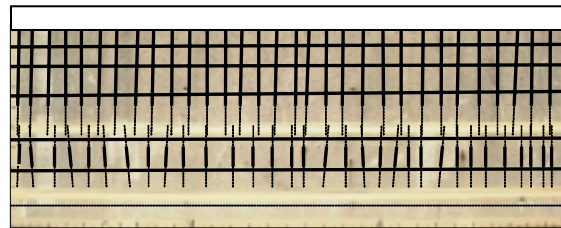
図-6 電磁波レーダ法 測定結果

り厚の測定を行った。アンテナ走査側線は水平方向，鉛直方向とも概ね 10cm 間隔とした。測定結果を図-6 に示す。壁高欄の断面変化に伴い，配筋状況も変化していた。上方の部材厚が 20cm の配筋について主鉄筋間隔は平均 96mm 間隔，帯鉄筋間隔は最小 100mm から 140mm となった。下方の配筋は鉄筋からの反射が重なり位置は不鮮明な結果となった。この原因は部材厚の変化に伴い，配筋が密になっているためと考えられる。主鉄筋までのかぶり厚は 30mm～40mm となり，設計基準書のかぶり厚（30mm）を満足している。

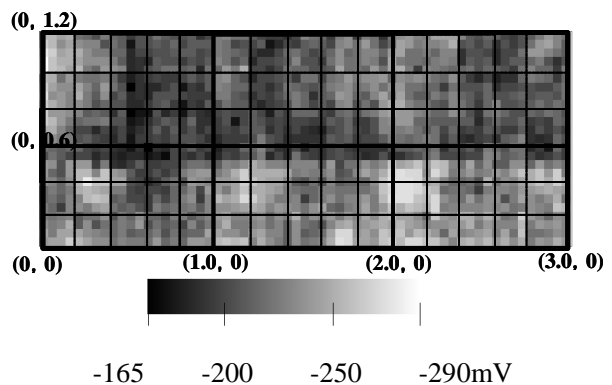
図-7 自然電位法 測定結果

鉄筋腐食診断計（回転式鉛照合電極）を用いて自然電位を測定した。測定した自然電位は含水率と中性化深さにより補正し，5cm 間隔の分布図を作成した。その結果を図-7 に示す。表-4⁴⁾より補正した自然電位（E）と腐食度の関係から，また表-5より鉄筋腐食度は または の領域であることから，鉄筋表面にわずかな点錆が生じている状態であり腐食していないと判定できる。

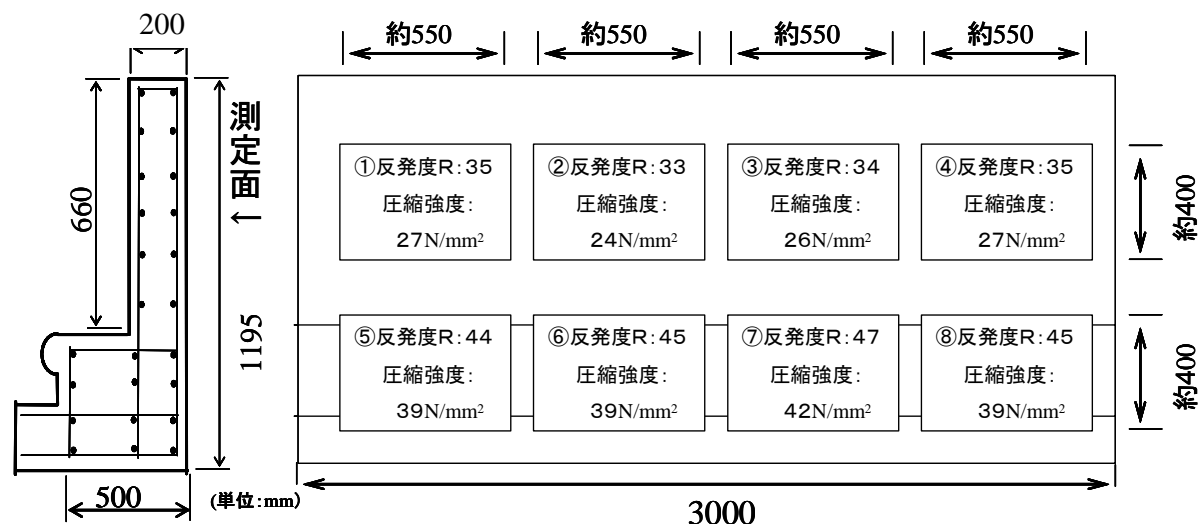
図-8 シュミットハンマー 測定結果

シュミットハンマーを用いて，コンクリート表面の反発硬度より圧縮強度の推定を行った。反発値（R）は 1カ所 20点測定し，打撃方向による補正を行う。異常値の削除は行わず，その平均値を日本材料学会式（1）⁵⁾に代入して推定した。その結果を図-8 に示す。上方の部材厚が 20cm の部位においては強度が約 25N/mm²と低く，下方の部材厚が 50cm の部位については約 40N/mm²と高くなった。

コア試験体は JIS A 1107 に準じて作成
し，JIS A 1108 に準じて試験を行った。そ
の試験結果を表-7示す。コアはシュミットハ
ンマーの測定箇所図-8 付近で採取したが，
推定した圧縮強度と試験結果は一致しなかつ
た。上方の部材厚が20cmの部位においては
シュミットハンマーによる圧縮強度の方が低
い値となったが，これは測定箇所がシュミ
ットハンマーの適用限界の薄さであったため

と考えられる。設計図書によれば、設計強度は300kgf/cm²であり、24年間供用していたにもかかわらず圧縮強度は設計基準強度を満足している。
