報告 約45年供用されたコンクリート道路橋の残存機能に関する調査

要旨：道路橋として供用されてきた鉄筋コンクリート橋の解体にともない、この橋梁の材料的性質、構造的状態を把握・整理することを目的として材料試験、実橋載荷試験を実施した。これらの調査を通して、本橋と同年代に施工されたコンクリート橋の材料的特徴と、実橋と設計計算上での主桁鉄筋応力度の違いについて整理を行った。また、本橋はB活荷重対応として増し厚工法による補強が行われていたため、桁を切り出しての載荷試験を実施し、その補強効果についても確認を行った。

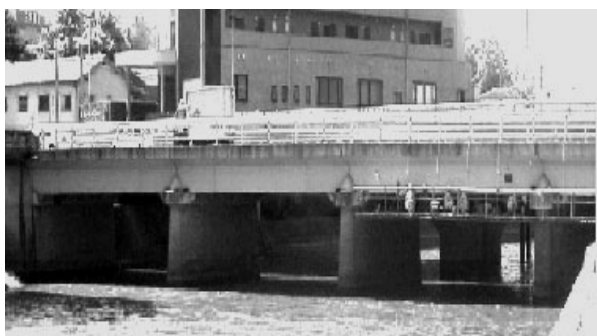
写真-1 橋梁全景

今回、約45年間道路橋として供用された緑橋(写真-1)が河川改修にともない解体されることとなった。そこで、本橋の材料、部材応力度の状態を把握することを目的として材料調査、載荷試験を実施した。

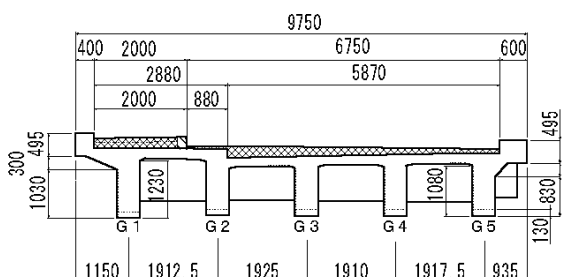
図-1 横断形状

本橋の上部工は、解体時にその主桁断面形状が目視で確認できた。その結果、本橋の主桁形状は竣工当時の橋面形状にあわせた形状となっており、現状の橋面は、幅員の修正が行われていることが判明した。また、主桁の主鉄筋は、G2～G5桁がφ32mm×8本で、歩道部のG1桁のみφ28mm×8本となっていた。

このように、当時の桁は橋面形状に合わせた主桁形状をしている可能性があり、外観のみでは主桁形状の把握ができない。また、主鉄筋も各桁毎に違う可能性があることがうかがえた。

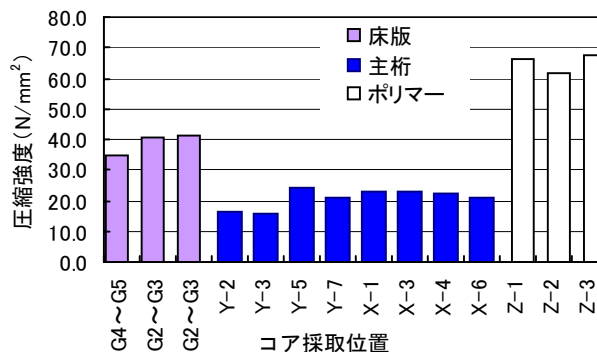
図-3 コア採取位置と圧縮強度

採取したコアから測定したコンクリート圧縮強度と、採取部位の関係を図-3に示す。結果、既設コンクリートの平均圧縮強度は主桁部で $f_c=21\text{N/mm}^2$ 、床版部で $f_c=39\text{N/mm}^2$ となり明らかに違う傾向を示した。この違いは建設時の意図的なものであったかどうかは不明であるが、当時のコンクリート橋は部位によって強度が大きく違う可能性があることを示している。

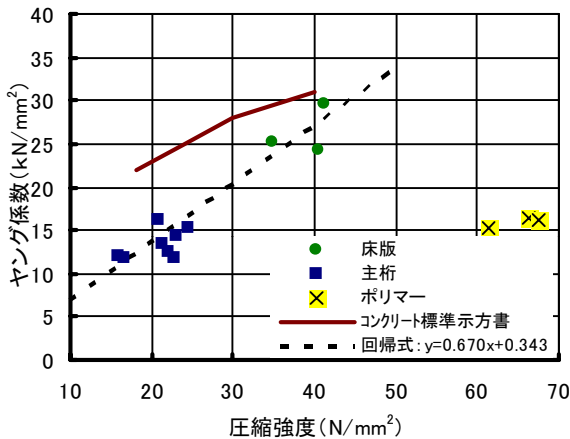
図-4 圧縮強度とヤング係数

次に圧縮強度とヤング係数の関係を図-4に示す。既設コンクリート部のヤング係数は圧縮強度と高い相関関係を示している（相関係数 $r=0.945$ ）。この回帰直線は、コンクリート標準

示方書設計編に示されている圧縮強度とヤング係数の関係の勾配に近いものではあるが、その値を比較すると約 60～85%程度小さくなっている。これは長年月経たコンクリートのヤング係数が、一般的に設計で用いられている圧縮強度との関係の値より小さくなる可能性があることを示している。

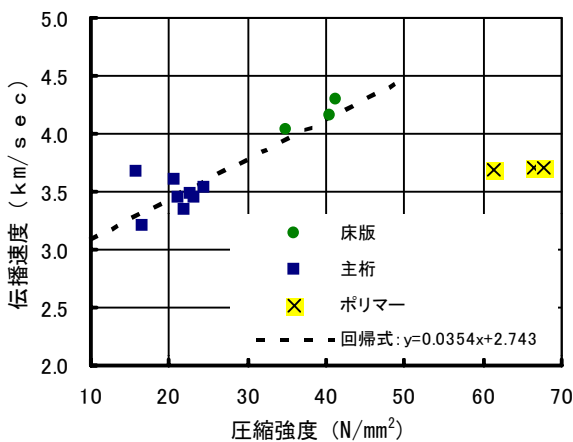
図-5 圧縮強度と超音波伝播速度

超音波伝播速度もヤング係数と同様に、既設コンクリート部は圧縮強度と高い相関関係を示す(相関係数 $r=0.899$)。また、その平均速度は床版部で $V=4.16\text{km/sec}$ 、主桁部で $V=3.46\text{km/sec}$ となり、床版と主桁の強度(品質)の違いが明確に見られる。

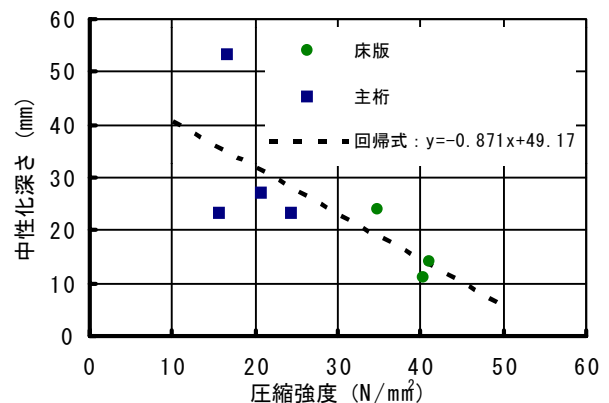
図-6 圧縮強度と中性化深さ

中性化深さは、床版部で平均 $t=16\text{mm}$ 、主桁部で平均 $t=32\text{mm}$ となっている。中性化深さはヤング係数や超音波伝播速度ほど圧縮強度との高い相関関係は無いが(相関係数 $r=-0.700$)、やはり圧縮強度により差が生じている。

また、この中性化深さはほぼ鉄筋位置まで達しているにもかかわらず、解体時に確認した鉄筋の状態は、部分的な浮き錆が表面に確認される程度であり、大きな腐食は生じていなかった。これは、部材が雨水等の影響を受けにくく乾燥した状態にあったため、鉄筋の腐食が大きく進行しなかったためと推測される。

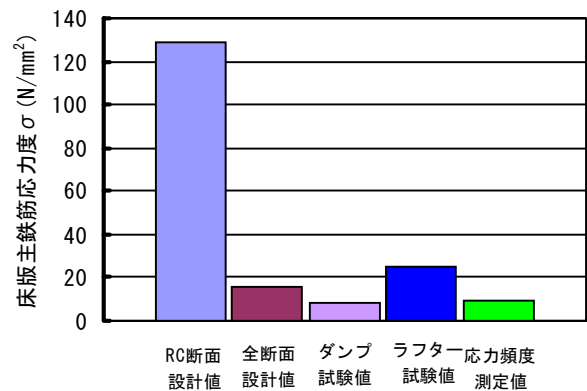
図—7 床版鉄筋応力度

この結果、床版の主鉄筋応力度は道路橋示方書で行われる設計計算値（RC 断面）に対して、載荷試験値は 19%～6%、応力頻度測定値で 7% となった。これらの測定値は、むしろ道路橋示方書に基づき算出した曲げモーメントを全断面有効として求めた鉄筋応力度に近似している。

これらから、床版の補修、補強設計においては、応力計算的なものではなく、床版の劣化状

態などの状況的判断が重要であることがうかがえる。

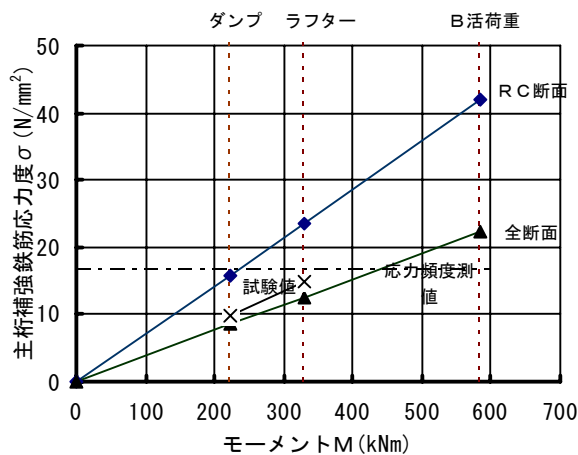
図-8 主桁補強鉄筋応力度

実橋載荷試験で測定された補強鉄筋応力度は、RC断面として求めた値より全断面有効に近い値となっている。また、応力頻度測定値は、設計活荷重であるB活荷重を全断面有効で求めた鉄筋応力度の75%程度であった。

これらから、本橋の鉄筋応力度の状況は全断面有効に近い状況であり、実際に発生していた鉄筋応力度は十分余裕のある状態であったといえる。また、実際に受けていた活荷重状況もB活荷重までは達していなかった事がうかがえた。

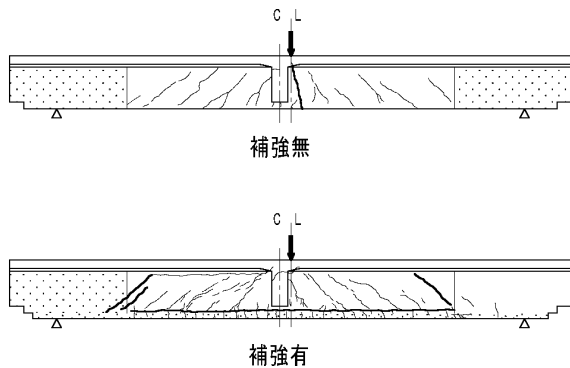
図—1 1 ひび割れ状況図

切り出し桁の載荷試験の結果、補強無の桁は曲げひび割れが先行し、約900kNの載荷荷重からジャッキの荷重が増加しなくなり終局に至った。これに対し、補強有の桁はせん断ひび割れが先行し、補強部（ポリマーモルタル部）と既設コンクリート部の境界で剥離ひび割れが生じ、約1600kNの載荷荷重からジャッキの荷重が増加しなくなり終局に至った。これから、本橋における下面増し厚の効果は、終局荷重で約1.8倍程度（補強有／補強無）あったことが確認できた。終局荷重状態における桁のひび割れ状況を図-11に示す。

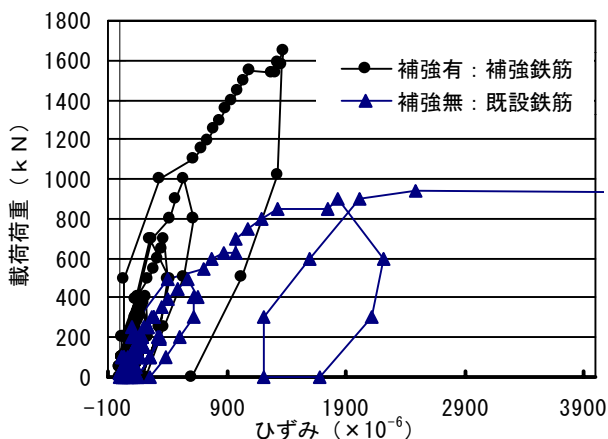
図—1 2 解体桁鉄筋ひずみ

B活荷重による主桁の曲げモーメントを、切り出し桁の載荷試験における載荷荷重に換算すると、約235kNに相当する。切り出し桁の試験では、桁の上フランジを1mに調整しているものの、この程度の載荷荷重では、補強無の桁も鉄筋は 200×10^{-6} 程度のひずみのしか発生しておらず、ひび割れもほとんど確認できなかった(最初のひび割れ確認荷重は約200kN)。また、補強有の桁では終局荷重付近まで鉄筋は弾性的な状態であったことが確認できた。

以上より、本橋の桁は実際の供用状態で受ける活荷重程度であれば、ひび割れの発生も小さく、全断面有効に近い状態であったと考えられる。荷重と鉄筋ひずみの関係を図—1 2に示す。
