報告 沖縄県石垣島におけるコンクリート構造物の実態調査

要旨:沖縄県石垣島には県管理のコンクリート構造物の橋梁やボックス・カルバート等が約100 橋程度あるが、その実態がほとんど調査されていなかった。今回の外観調査により、構造物の基礎的資料や変状の種類・程度等を把握することができた。これらのデータは今後の維持管理計画において重要な情報となる。さらに、これらのデータの維持管理方法について検討したものを報告する。

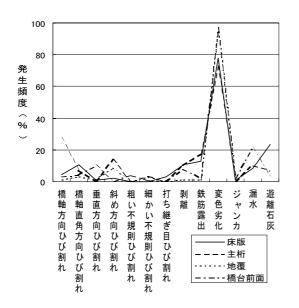
図ー4 各部位の損傷タイプの原因

橋台・橋脚は、締固め不良によるジャンカと コンクリートの乾燥収縮や塩害によるひび割れ が発生しているが見られた。また, 一部にアル カリ骨材反応と考えられるひび割れも見られた。 各部位の損傷タイプの原因を図-4に示す。

これらの原因については、材料要因(塩化物 含有量の高い細骨材・アルカリ反応性骨材・乾 燥収縮),施工要因(配筋の乱れとかぶり不足・

締固め不良),環境要因(高温多湿・海岸部)の 3 つが主要なものである。尚、構造的外力要因 による損傷はほとんど見られなかった。
