論文 トンネル覆工コンクリートの劣化について

上田 洋*1・松田芳範*2・西尾壮平*3・佐々木孝彦*4

要旨: 鉄道トンネルにおける覆工コンクリートの劣化現象を明らかにすることを目的として、複数のトンネルについて現地調査を行うとともにコンクリートコアを採取して分析を行った。その結果、本研究の範囲では、劣化は漏水などから供給される硫酸イオンの作用による硫酸塩劣化と、蒸気機関車の煤煙に含まれる窒素酸化物や硫黄酸化物、あるいは酸性の漏水がコンクリート表面を侵食する酸劣化とがあることを示し、それぞれの劣化メカニズムについて考察を行った。

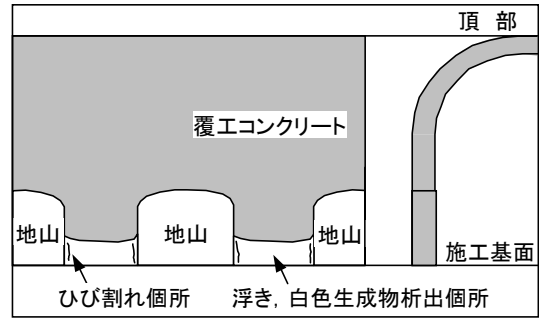
図-1 A トンネルの状況

A トンネルは、**図-1**に示すように側壁の一部が切り抜かれた構造で、トンネル内の一部区間では路盤から側壁の高さ 1m 程度までの範囲において、一部に浮きがみられるほか側壁の隅角部にひび割れを生じており、変状個所の周辺では覆工コンクリートの表面に白色生成物の析出がみられる。B トンネルも、覆工コンクリートの一部で浮きや剥離を生じているほか、剥離面には白色生成物が認められる。C,D,F の各トンネルでは、覆工表面は黒色であり、これは蒸気機関車が通過していた頃に発生した煤やトンネル内で生じた塵埃が付着したものであると考えられる。また、漏水の作用などによって付着物が除去された個所では白色や褐色を呈しており、これらの変色個所ではコンクリートが脆弱化を生じている。E トンネルは、以前に覆工表面が洗浄されており、調査時にはその表面は褐色であった。なお、洗浄によって劣化部分を除去した E トンネル以外の各トンネルにおいても、措置が必要な個所に対しては覆工コンクリートの修復や剥落防止対策などが実施され、列車運行の安全が図られている。

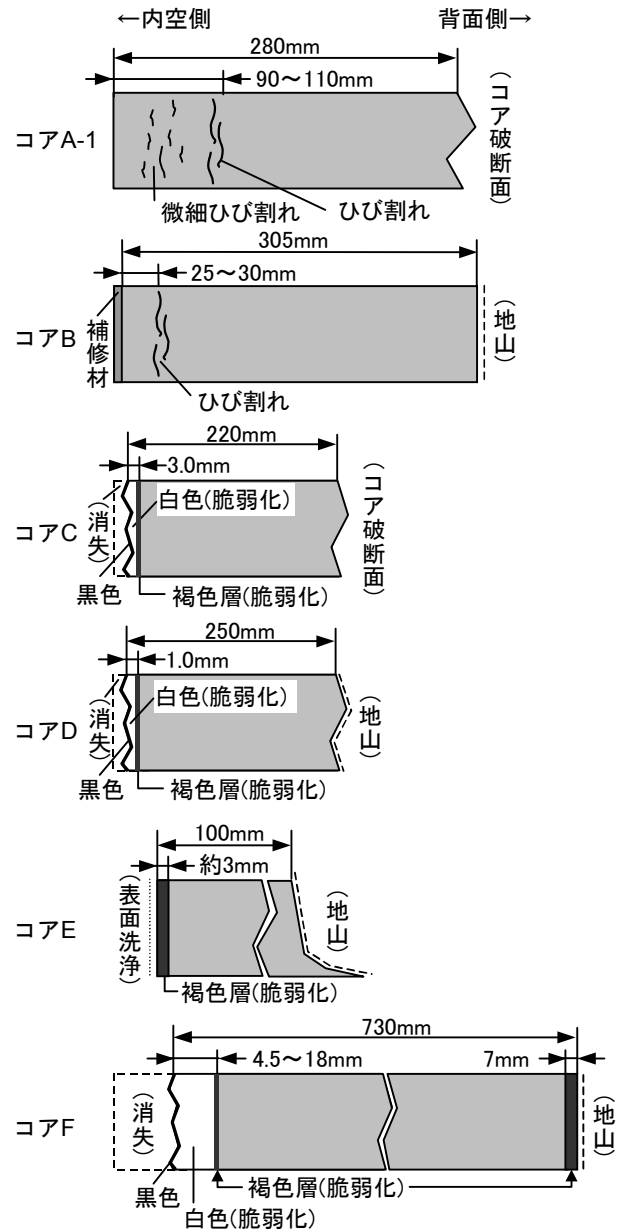
図-2 コアの外観 (模式図)

図-2に、採取したコアの外観を模式化して示す。A トンネルでは変状個所と健全な個所からコアを採取した (以下、それぞれコア A-1, コア A-2 と呼ぶ)。コア A-1 では表面からの深さ 90~110mm 付近に複数のひび割れを生じているほか、深さ 0~90mm の領域においても微細なひび割れが認められる。B トンネルから採取したコア (以下、コア B と呼ぶ) は、表面側

に補修材が約 15 年前に施工されているが、補修材との界面から深さ 25~30mm 付近にひび割れが認められ、コア A と似た性状を示す。C,D,F の各トンネルから採取したコア (以下、それぞ

れコア C, コア D, コア F と呼ぶ) は, 表面側から黒色, 白色, 褐色の各層がみられるが, 表面の黒色層は付着物であり, 白色および褐色の層がコンクリートの変質によって脆弱化を生じた部分である。これらのコアは, 表面の一部が剥離を生じて消失しているが, 採取個所周辺の状況から判断すると, コア C およびコア D に比較してコア F の剥離深さが大きい。また, コアに残存している白色部分の厚さもコア F で大きい。E トンネルから採取したコア (以下, コア E と呼ぶ) では, 覆工の表面が褐色である。E トンネルも, もともとは C, D, F の各トンネルと同様の状況であったが, 覆工表面の洗浄により, 黒色および白色の部分が除去されたことが推測される。したがって, C, D, E, F の各トンネルにおける覆工コンクリートの変状は, 程度の差はあるものの, 同様の性状を示しているといえる。

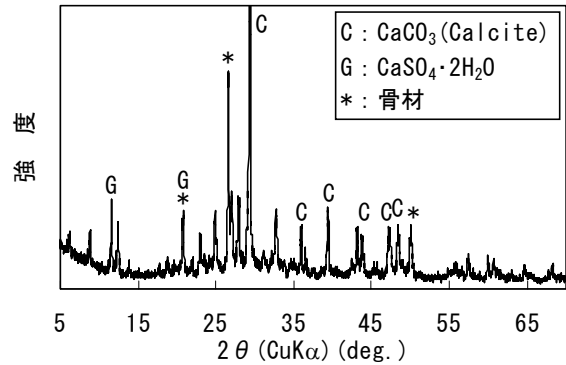
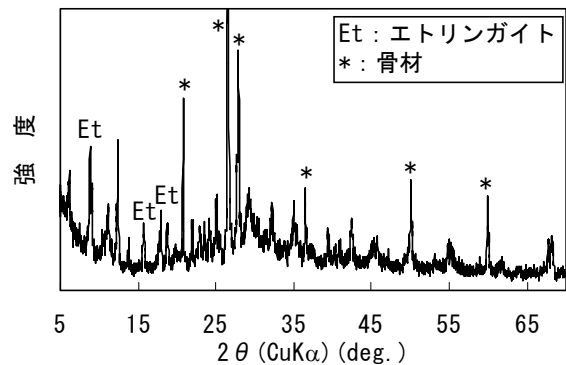
図-3 コア A-1 の粉末 X 線回折分析結果

図-3 に, コア A-1 の表面付近およびひび割れの目立つ深さ 100mm 付近について, XRD 分析を行った結果を示す。深さ 100mm 付近ではエトリンガイト ($3\text{CaO} \cdot \text{Al}_2\text{O}_3 \cdot 3\text{CaSO}_4 \cdot 32\text{H}_2\text{O}$) の生成がみられる。図-4 に, コア A-1 およびコア A-2 について XRF 分析を用いて SO_3 の分布を測定した結果を示す。表面付近の SO_3 がコア A-2 では少ないのに対しコア A-1 では多く, SO_3 の存在が劣化に影響を与えたことが考えられる。また, 変状個所に析出していた白色生成物を採取し, XRD 分析を行ったところ, 白色生成物は $\text{Na}_2\text{SO}_4 \cdot 10\text{H}_2\text{O}$ であることがわかった。

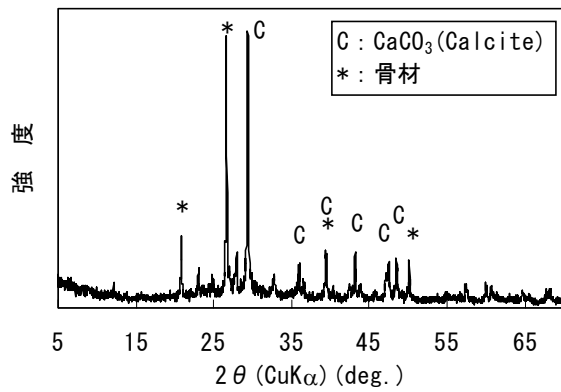
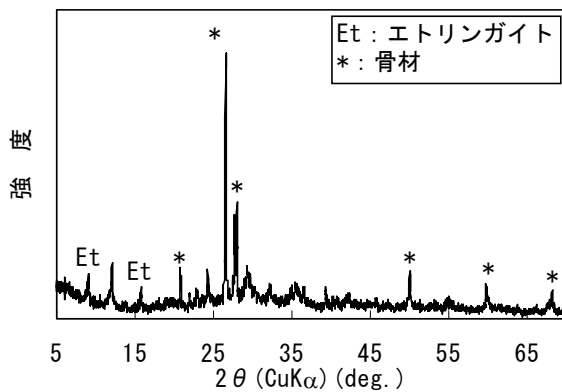
図-5 コア B の粉末 X 線回折分析結果

図-5 に, コア B の XRD 分析結果を示す。本コアの中性化深さは 28mm であったため, 深さ 28~42mm のデータは中性化フロントのやや内側に相当するが, この部分でエトリンガイトの生成がみられる。図-6 に, XRF 分析を用いて SO_3 の分布を測定した結果を示す。中性化フロントのやや内側において SO_3 が濃縮していることがわかる。これは, 中性化に伴う細孔溶液

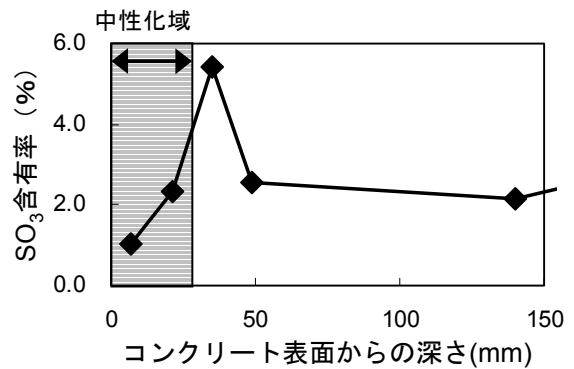
図-6 コア B における SO₃ の分布

の pH 低下によりエトリンガイトが分解して SO_3 が移動し, 中性化フロント付近に濃縮したもので, 中性化による塩化物イオンの濃縮³⁾と類似のメカニズムによると考えられる。また, コンクリート内部ではセメントペースト中の SO_3 が約 2%であった。当時のセメントに含まれる SO_3 は大正 11 年で 1.21%との報告がみられる⁴⁾が, セメントの品質のばらつきや本測定が硬化コンクリートからの推定値であることなどを考慮すると, 本コンクリートに含まれている

SO₃ は一般的な値の範囲であると考えられる。したがって、SO₃ は漏水によってコンクリートに作用したものと推定される。

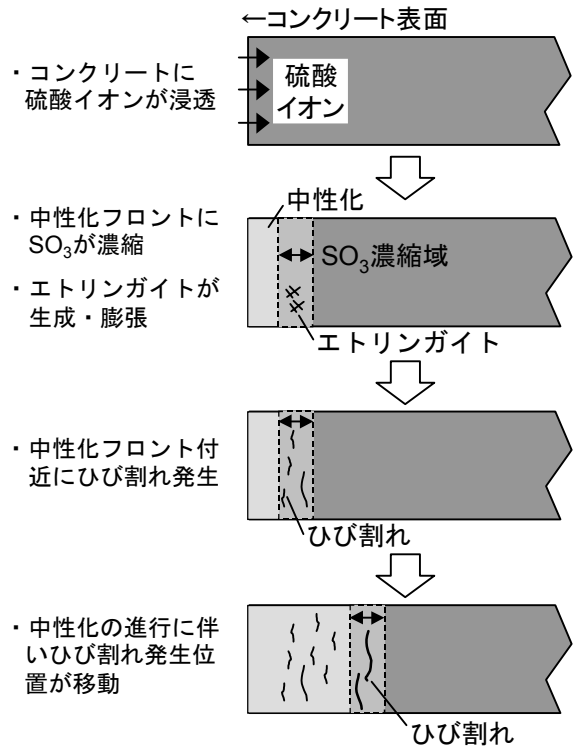
図-7 硫酸塩による劣化メカニズム

各コアの分析結果から、A トンネルおよび B トンネルに生じた劣化は、硫酸塩の作用によるものと考えられる(図-7)。すなわち、漏水などに含まれる硫酸イオンがコンクリートに浸透し、中性化フロント付近に濃縮するとともに一部は表面に析出する。濃縮した硫酸イオンはエトリンガイトを生成して膨張し、中性化フロント付近でひび割れを生じるものといえる。また、中性化の進行とともにひび割れ発生箇所も移動し、その痕跡がコア A-1 の中性化域にみられるような微細ひび割れとして残ったものと考えられる。したがって、今後中性化の進行に伴い、これらのコンクリートは新たな中性化フロント付近で徐々にではあるがひび割れを生じる可能性があると考えられる。なお、A トンネルの側壁において路盤から高さ 1m の範囲で劣化がみ

られたのは、路盤面付近に作用している硫酸イオンを含む漏水をコンクリートが吸い上げることによって劣化を生じたものと推定される。

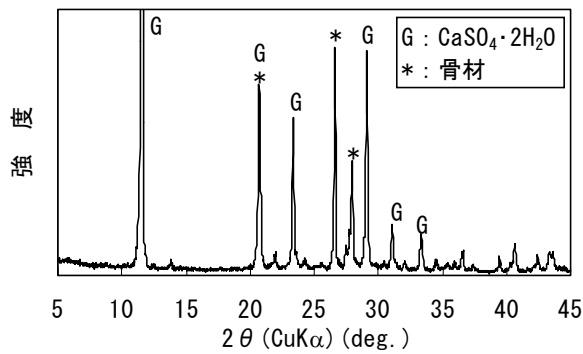
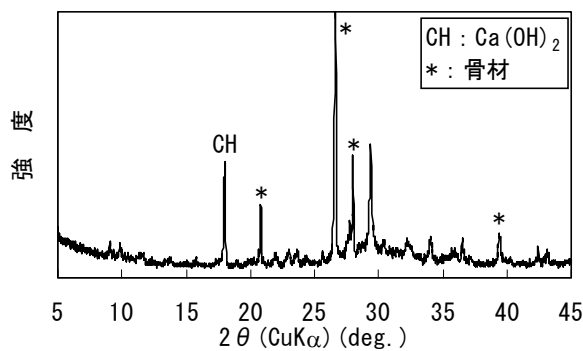
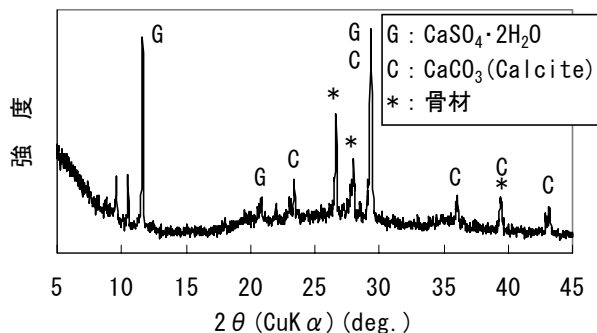
図—8 コア F の粉末 X 線回折分析結果

図-8に、代表例としてコア F の XRD 分析結果を示す。脆弱部分では内空側、背面側ともにセッコウの生成がみられる。図-9にコア F の褐色層周辺の EDS 分析結果を示す。褐色層周辺では Fe が多く、濃縮層 (Fe 層) を形成しており、その内側には Al, Mg の濃縮層もみられる。なお、コア C およびコア D でも同様の濃縮層が確認された。筆者らは、酸によって劣化を生じたコンクリートでは脆弱部分と健全な部分

との境界付近に Fe, Al, Mg の濃縮層 (Fe 層, Al 層, Mg 層) が存在し, これらの層が酸による劣化を示すものであること, また濃縮メカニズムや酸の種類による影響について報告しており^{5) 6)}, 今回分析を行ったコアでも同様な層が認められたことから, これらのコンクリートは酸による劣化を生じたものと判断される。また, 脆弱部分に生じたセッコウは, 酸の作用によってケイ酸カルシウム水和物 (C-S-H) が分解して生成したものと考えられる。このことから, コア F では背面側でも酸の影響を受けていることが推定される。図—10 にコア E の褐色層周辺

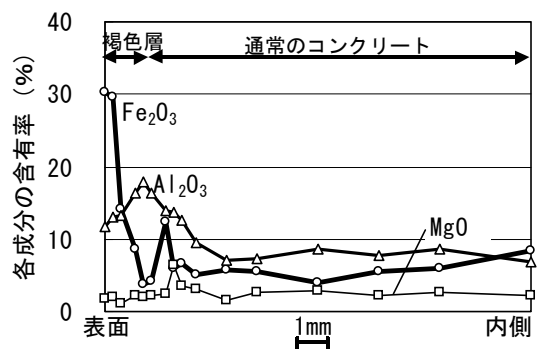
図—10 コア E における濃縮層の生成

について EDS 分析を行った結果を示す。コア E では褐色層が表面にあるが, その内側には Al 層, Mg 層が観察されることから, コア E も酸の作用を受けたと考えられる。コア E では洗浄によって褐色層までの部分が除去されたと考えられ, コア C, D, F と同様の酸劣化を生じていることが裏付けられたといえる。

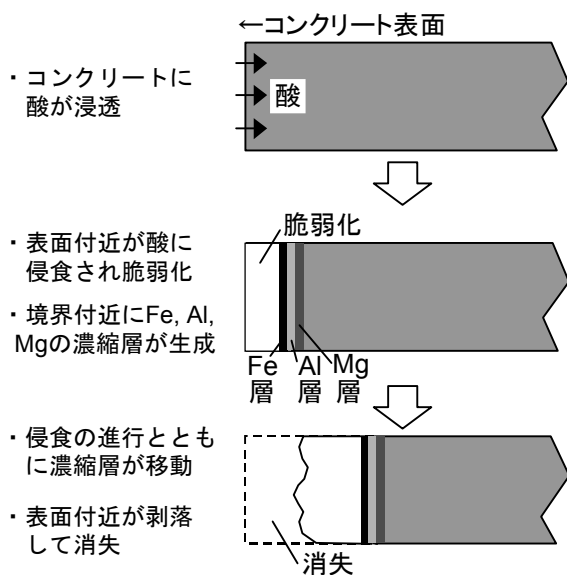
図—11 酸劣化のメカニズム

各コアの分析結果から, C~F トンネルに生じた劣化は酸の作用によるものであると考えられる (図—11)。覆工コンクリートに作用する酸としては, 酸性地下水が漏水となって作用した可能性があるほか, 蒸気機関車の煤煙による影響が古くから指摘されている⁷⁾。煤煙に含まれる成分の種類や量はトンネルの構造や石炭の質などによって異なるが⁸⁾, 窒素酸化物や硫黄酸化物が含まれていることから, これらの成分が煤煙中の水蒸気やトンネル壁面の結露水などに溶解して酸性水となり, 覆工コンクリートに作用したものと考えられる。C トンネルや D トンネルでは, アーチ部の劣化が側壁よりも目立つ傾向にあり, これは煤煙がトンネルの頂部に向

けて排出されることが原因であると推定される。また、E トンネルは洗浄されているが、劣化が頂部に目立つように見受けられることから、同様に蒸気機関車の煤煙が影響したものと推定される。現在、これらのトンネルでは蒸気機関車が運行されていないことから、今後酸による劣化が進行することはないといえる。なお、F トンネルについても煤煙の影響を受けてはいると考えられるが、脆弱部分の厚さがC,D トンネルよりも厚いこと、同じ線区の別のトンネルと比べても侵食が目立つこと、覆工の背面側も劣化を生じていること、建設時に酸性地下水の湧出がみられたことなどから、蒸気機関車の煤煙による影響の他に、酸性地下水など他の劣化原因が複合して生じていることが考えられる。
