## 報告 同潤会アパートの施工技術に関する調査研究

**要旨**：本調査では大正後期から昭和初期に建設された同潤会アパート（青山・大塚女子・江戸川）の当時の構造躯体施工技術や左官仕上技術の状況を記録保存することを目的とした。同潤会アパートは関東大震災の復興事業の一環という性格上、当時の他の RC 造や構造基準類等と比較しても、鉄筋量が多くコンクリート強度も高かった。また、リソイド、漆喰、洗出し、現場研出し等の左官仕上は 70 数年経ても、剥落・ひび割れなど殆ど無く、汚れを除去するのみで竣工当時の風合いを保っており、LCC の観点からは有用な仕上であるといえる。

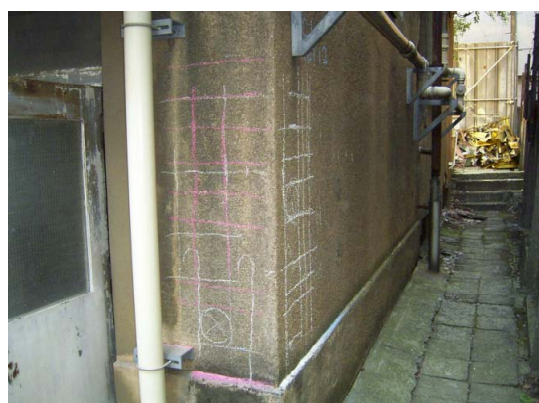
1) 主筋 柱・梁ともに主筋の径は主に  $22\Phi$ 、 $25\Phi$ の丸鋼であった。主筋の空きは  $60\sim 130\text{mm}$  であり  $80\text{mm}$  が最も多く主筋比は主に  $1.5\sim 2.0\%$  で中には  $4.0\%$  のものもあった。

2) 帯筋 帯筋の径は  $9\Phi$ の丸鋼、かぶり厚さは  $20\sim 55\text{mm}$ 、平均は  $43\text{mm}$  と当時の「市街地建築物施行規則」に定めるかぶり厚さ(壁・床  $2\text{cm}$ 、柱・梁  $3\text{cm}$ 、基礎  $5\text{cm}$ )を満足している。帯筋ピッチは  $80, 100, 150\text{mm}$  であり、 $150\text{mm}$  が最も多く当時としては鉄筋量が多かったと思われる。

写真-1 1F柱配筋 (大塚)

鉄筋の配筋状況は関東大震災直後ということもあり耐震・耐火性を考慮したと思われ当時の基準を大きく上回る配筋量であった。

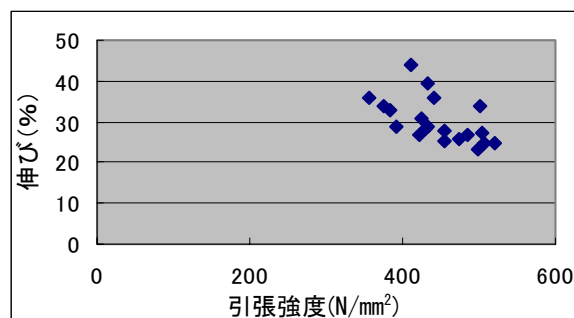
三つのアパートにおいて使われた鉄筋は丸鋼である。降伏点は  $270\sim 390\text{ (N/mm}^2\text{)}$  であり、引張強度と伸びを図1に示した。これより現 JIS規格の SR235 と SR295 相当と推定される。

図-1 3アパートの鉄筋の引張り強度

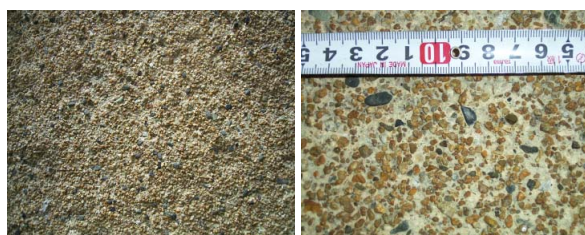
左：竣工当時の表面 右：エイジング後  
写真-2 青山アパートリソイド仕上

端の現場研出し仕上, 外壁のリソイド仕上は, 表面汚れ・漏水による漆喰の溶解部を除き, はく離など無く, 竣工当時の状況が保たれていた(写真-4)。特に外壁のリソイド仕上は軟質材で浮き・剥落・ひび割れも無く, 文献から, 設計時からセルフクリーニング性を考慮していたものと推察され, 文字どおり雨掛り部は洗われた結果, 洗い出し仕上状の風合いを保っていた(写真-1, 2, 3)。

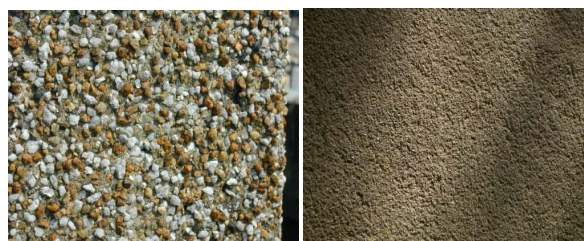
左：大塚エイジング後 右：江戸川非雨掛り  
写真-3 リソイド仕上

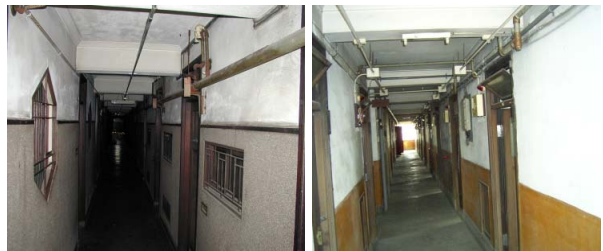
写真-4 廊下壁・天井仕上

左：江戸川  
江戸川（壁・天井漆喰、腰壁洗出し仕上げ）  
右：大塚  
大塚（壁・天井漆喰、腰壁モルタル下地塗）

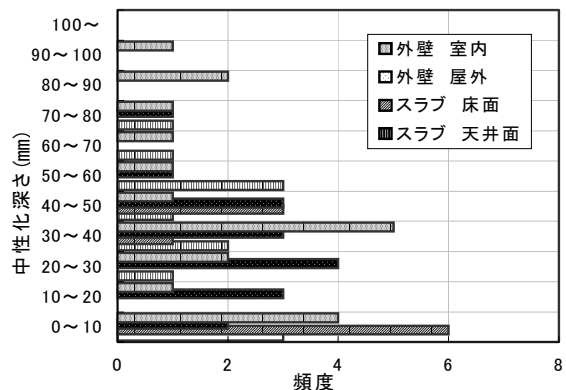
図-2 3アパート中性化深さ分布

採取したコアサンプルにフェノールフタレイン液を噴霧し, 中性化深さを測定した。測定結果を図-2に示した。

全体的にコンクリートの密度のばらつきが大きく, 結果として, 中性化深さのばらつきが大きくなった。これは当時現場練りであった事, 打設時にタワーと斜めシュートを用いるなど分離を生じたのが原因であると推測された。中性化深さは屋外側よりも室内側の方が大きく, 目視で, コンクリートがポーラスな箇所ほど中性化深さが大きかった。コンクリートが密実な箇

所ではおおよそ屋内で30から40mm, 屋外で10から30mmであった。中性化速度係数に換算するとおおよそ屋内で3.5から4.6mm/年<sup>1/2</sup>, 屋外で1.2から3.5mm/年<sup>1/2</sup>であり, 現在のコンクリートと同程度である。廊下床スラブは上面が現場研出し, 天井面が砂漆喰直仕上であり, 床上面よりも天井面中性化深さが大きかった。
