報告 韓国ソーレ橋の塩害対策

木村 哲士*1・丁 海文*2・安 泰松*3・池 翰相*4

要旨：韓国西側黄海沿岸に位置するソーレ橋の塩害対策を行う機会を得た。黄海沿岸は世界でも有数の干満差があることで知られているが、対策工法を検討するにあたり、この大きな干満差を考慮した対策工法を選定する必要があるがあった。1日の施工時間約6時間の中で可能な対策工法を模索した結果、FRP埋設型枠を用いた電気防食が最適であると考えた。

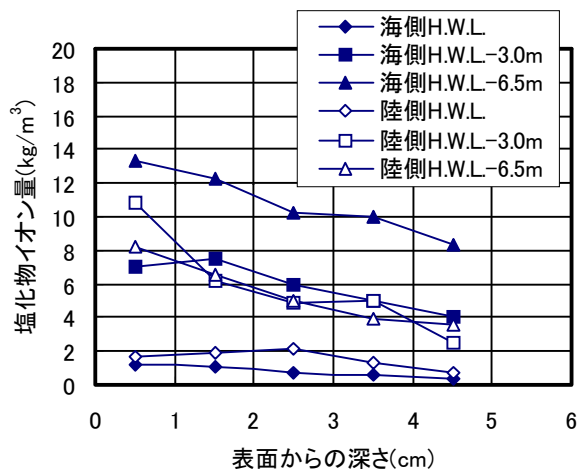
図-5 塩化物イオン量分析結果 (P2)

図-5にP2橋脚の塩化物イオン量の分析結果を示す。塩化物イオン量の分析には、H.W.L.以下の3箇所より採取したコアを用いた。

コンクリート表面の塩化物イオン量は、H.W.L.以下において7~13kg/m³であった。一方、H.W.L.付近では表面でも1~2kg/m³程度であった。なお、かぶりは大きいところで7cm、少ないところで2cm程度であった。

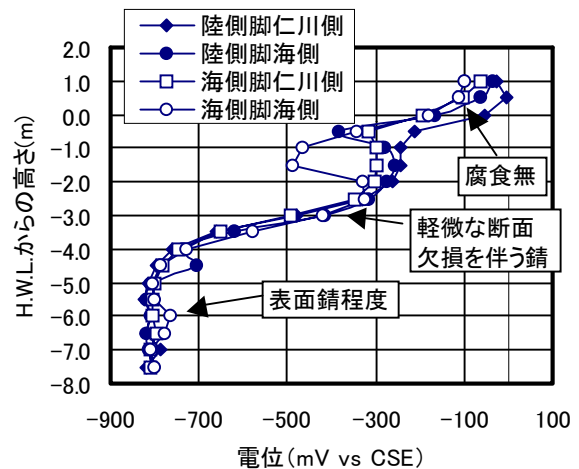
図-6 自然電位測定結果 (P2)

図-6に自然電位測定結果の代表例を示す。参考に腐食の有無と程度を合わせて示した。なお、測定には飽和硫酸銅電極を用い、P2橋脚の陸・海側各脚について4測線の測定を行った。

自然電位の測定結果より、H.W.L.以上の部分においては、腐食無と判断された。一方、それ以下では、H.W.L.-0.5~-1.5m付近で一旦卑になったあと、-4.0m以下では約800mV程度と極端に卑な値を示していた。通常であれば鉄筋が腐食している電位であるが、この部分の鉄筋の腐食が軽微であったことを考慮すると、-4.0m以下における電位は、コンクリート中の溶存酸素が少ないことに起因するものと判断した。

以上より、橋脚の劣化程度を塩害の劣化過程に対応させると進展期に相当するものと考えた。

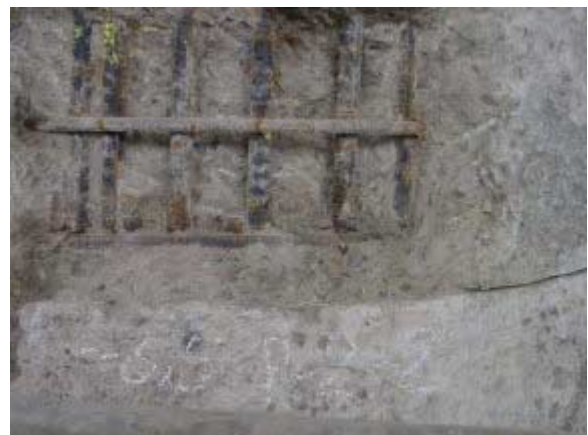
外観調査の結果、橋脚下部に2ヶ所の豆板があったが、鉄筋腐食に起因する浮きや剥離などの損傷は認められなかった。

写真-2 鉄筋腐食状況 (H.W.L. -6.5m 付近)

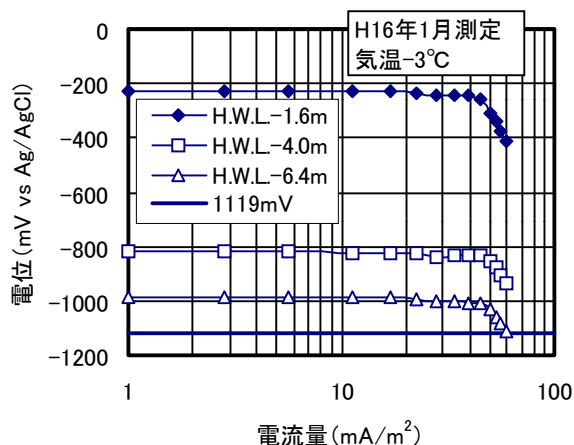
図－9 分極試験結果

図中の 1119mV のラインは、日本の防食基準⁶⁾に記載されている防食基準電位 (-1000mV vs CSE) を Ag/AgCl 電極基準に換算したラインである。

100mV の分極に必要な電流密度は、大気中の一般的な電流密度 (10~30mA/m²) より大きくなった。また、H.W.L.-6.4m 地点では、他に比較して自然電位が卑であったため、通電により前述の防食基準電位を下回ることが懸念された。しかし、今回の試験の範囲では、防食基準より卑な電位にはならなかった。

今後、定電流での通電を行い、干満差に伴う電位変化の確認を行うとともに、コンクリート構造物の海中での防食基準⁷⁾に対応した通電を行うことにより種々の検討を行う予定である。
