## 報告 表面被覆を施した RC 部材の長期耐久性に関する検討

**要旨**：表面被覆による補修後 14 年が経過した栈橋上部工の補修効果に関する調査結果について報告した。また、補修を施した RC 部材の長期間の構造性能を把握するために、表面被覆を施した RC はりの劣化状況と構造性能の関係について実験的検討を行った。その結果、塩害が生じた RC 構造物に表面被覆を施す場合、コンクリート内部の塩化物イオンを除去する対策、あるいは電気化学的な補修対策を講じなければ、補修効果の長期にわたる持続は期待できないこと、また、表面被覆を施した RC はりの耐荷性および変形性は、腐食による鉄筋の断面減少を考慮することで評価が可能であることが確認された。

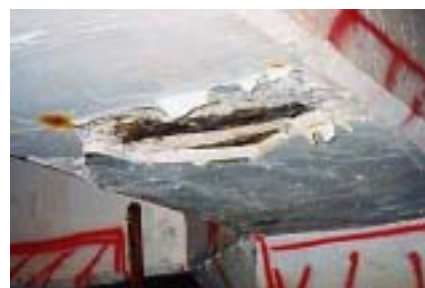
写真-1 栈橋上部工の再劣化状況

劣化が認められたことから、1987 年に表面被覆による補修工事が行われた。この際、被覆材として主にポリブタジエン樹脂が用いられ、断面修復や電気防食等の対策は行われなかった。1999 年頃から、被覆材表面に鉄筋腐食に起因するひび割れや剥離等（写真-1）が確認されたため、2001 年に鉄筋の防錆処理、断面修復、表面被覆による再補修工事が行われた。

する対策、あるいは電気化学的な補修対策を講じなければ、鉄筋腐食に起因するひび割れや被覆材の剥離等の再劣化が生じ、補修効果の持続は期待できない可能性があることが確認された。

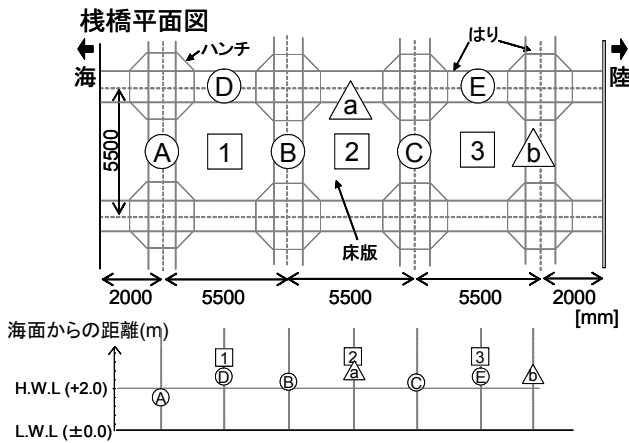
図-1 部材およびコア採取位置

および H.W.L.) の関係は図-1 に示したとおりである。劣化度判定は、表-1 に基づいて、目視により部材毎に行った。なお、ひび割れ位置以外では、被覆材自体の劣化は見られなかった。コンクリートコアは、はり A~E および床版では下面から、はり a および b では側面から採取した。それぞれのコアについて、被覆材表面から 20mm 毎の全  $\text{Cl}^-$  濃度分布を、JCI 法に基づいて測定した。

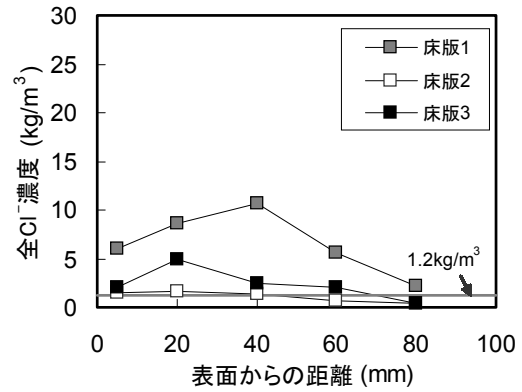
図-2 塩化物イオン濃度分布 (床版)

図-2 に床版 1~3 のコンクリート中の  $\text{Cl}^-$  濃度分布を示す。主筋のかぶりは 50~70mm であったが、床版 1 および 3 において、この位置の  $\text{Cl}^-$  濃度は、腐食発生限界濃度である  $1.2\text{kg/m}^3$  を上回る値となった。また、全ての床版において、表面付近よりも表面から 20~40mm の  $\text{Cl}^-$  濃度が高くなる傾向が見られた。

図-1 から、床版におけるコア採取位置は、H.W.L.より上方、かつ、はりのコア採取位置より上方に位置するため、床版の  $\text{Cl}^-$  濃度ははりと比較して全体的に小さくなったことが考えられる。しかし、鉄筋位置において腐食発生限界濃度を超える  $\text{Cl}^-$  を有するにもかかわらず、被覆材表面に損傷は認められず、鉄筋腐食は生じていなかった。これに加えて、全ての床版において表面付近よりも内部の  $\text{Cl}^-$  濃度が高い値を示したことから、床版では被覆材の補修効果が持続していたことが推測される。つまり、外部からの水および酸素の供給が絶たれたことにより、鉄筋腐食が進行せず、腐食ひび割れの発生等被覆材の損傷を招く現象は生じなかった。そ

のため、補修前に侵入した  $Cl^-$  がコンクリート内部で拡散し、**図-2** のような濃度分布を示したことが考えられる。

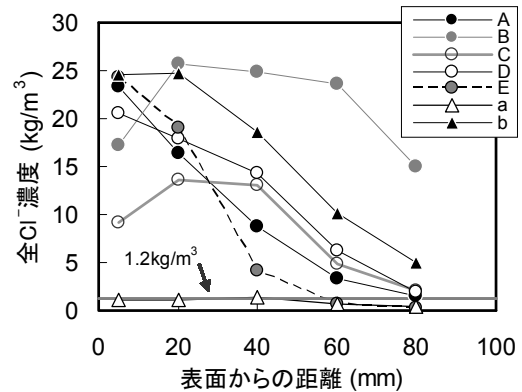
図-3 塩化物イオン濃度分布 (はり)

はり A~E の  $\text{Cl}^-$  濃度分布を図-3 に示す。鉄筋のかぶりは、スターラップで 20~50mm、主筋で 100mm 程度であり、はり A~E の  $\text{Cl}^-$  濃度は、スターラップ位置において腐食発生限界濃

度を大幅に上回る値であった。また、はり B および C では、表面付近よりも内部の  $\text{Cl}^-$  濃度が高くなった。はり側面における  $\text{Cl}^-$  濃度分布を、図-3 にあわせて示す。はり a は、他と比較して最も  $\text{Cl}^-$  濃度が小さかった。

床版と同様に考察すると、はり下面では、はり B および C、はり側面では、はり a において、被覆材の補修効果が持続していたことが推測できる。その他については、補修後の鉄筋腐食に起因するひび割れや剥離等により、内部に新たに  $Cl^-$  が侵入したために、表面の  $Cl^-$  濃度が最も高い濃度分布となったことが考えられる。この現象は、コア採取位置の海面からの距離によらず、海側のはり、および土留め護岸からの反射波の影響を受ける陸側のはりにおいて見られた。このことから、補修効果を考慮する際には、海面からの距離だけではなく、特に波浪の影響についても検討する必要があるといえる。
