報告 都市内高速道路 RC 壁式高欄の耐久性診断

要旨: 首都高速道路 11 号台場線は平成 5 年 8 月に供用開始し 10 年が経過した。この路線の高欄は RC 壁式高欄で、建設時より表面に塗布が施してある。近年、全線にわたり高欄に約 0.5m から 1m の間隔で、垂直の黒いしま模様が目立つようになり、美観上問題となってきた。調査の結果、これは高欄のひび割れに排気ガス等の汚れが付着したもので、内部鉄筋の腐食、コンクリートの中酸化等の劣化の進行はみられず、高欄の耐久性には問題のないことが判明した。

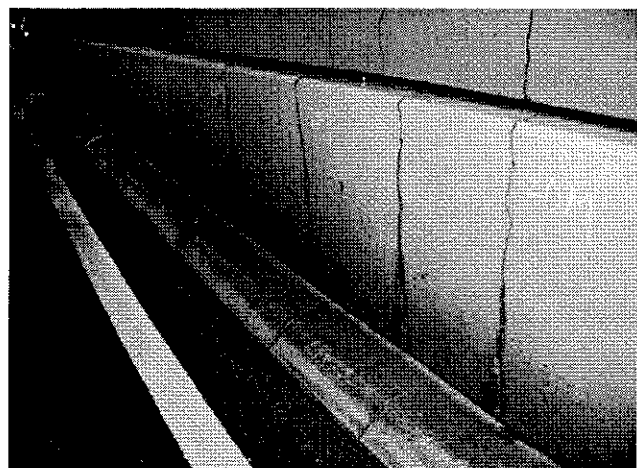
写真 1. ひび割れ発生状況

ひび割れは、主筋位置（15cm間隔）と無関係に全線にわたって0.5~1.0m間隔で一様に発生

していた。ひび割れ幅は支間中央付近では 0.05～0.20mm，中間支点付近では 0.10～0.30mm であった。ひび割れ深さはひび割れ幅が小さいものは 5.0～7.5cm でかぶり厚程度の深さで，ひび割れ幅の大きいものは 10.0～15.0cm の測定値を示し，貫通しているものもあると思われる（ひび割れ発生状況を写真 1 に示す）。

③ 供用開始までにひび割れが発生していたこと、施工時期が冬季であったこと、型枠脱型時期や養生方法の詳細が不明であること、等から早期脱型または不適切な養生による急激な乾燥が原因である可能性が考えられる。

は初期の急激な乾燥，あるいはそれと乾燥収縮の組み合わせであったことである可能性が高い。

首都高速11号台場線はほぼ全線が海岸線に近い範囲に位置するため，鋼材の腐食に対する環境条件は腐食性環境にあると言える。高欄の設計かぶりコンクリート厚は58.5mmであるため，文献⁴⁾によると，許容ひび割れ幅は0.23mmとなる。今回発生したひび割れは部分的にひび割れ幅が0.3mmに達しているものもあるため，補修が必要と考える。

以上のように現時点ではコンクリートおよび鉄筋の状態はほぼ健全であり，構造安全性は保たれていると言える。ただし，現状のままで放置すると鉄筋の腐食が進行することが予測され，ひび割れ補修，表面塗布の再塗布等の対策が必要と考える。

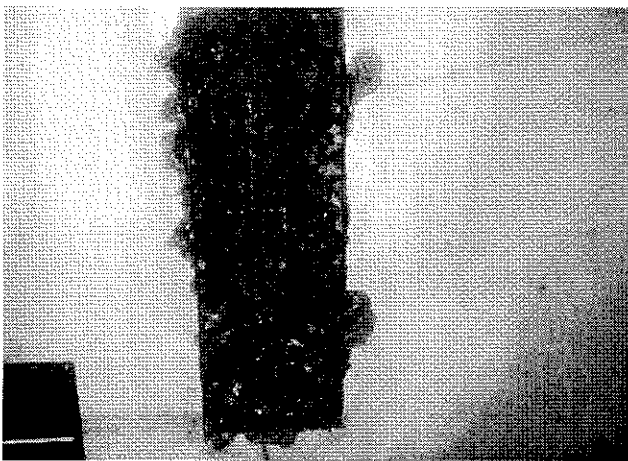
写真 2. 中性化深さ測定状況

中性化深さはほぼ 0mm であった。岸谷式により算出すると供用 10 年間では約 2mm，土木学会式により算出すると約 3mm，植木らの解析²⁾によると約 5mm の中性化が進行していることが導かれるが，この高欄の場合は塗布による表面保護が十分に機能していると思われる。（中性化深さ測定状況を写真 2 に示す。暗色の部分がフェノールフタレインにより紫変色した部分。）

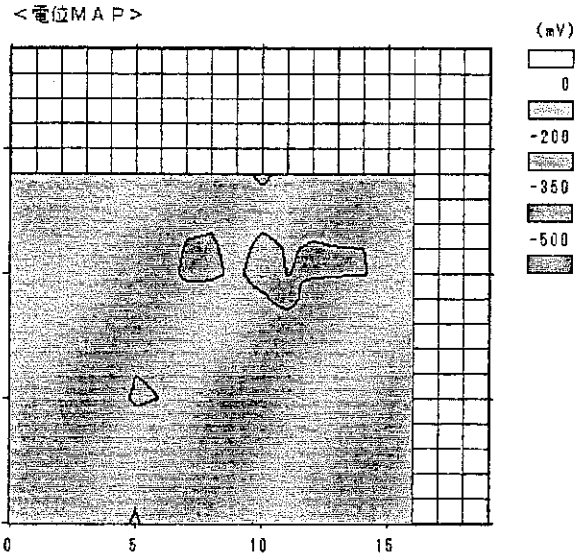
図 4. 自然電位測定結果例

ひび割れ幅が大きい箇所（高欄内側 2 箇所，外側 1 箇所）をはつり鉄筋を目視により観察したところ，わずかな点錆が認められた箇所もあったが，全く健全な状態であった。また同位置で自然電位測定法により腐食確率を求めたところ，いずれの箇所においての 90%以上の範囲が「90%以上腐食なし」との確率が得られた。

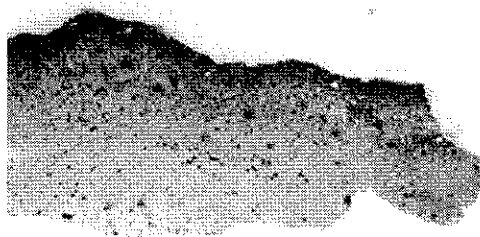
写真3. 塗膜表面（路面側）

写真3は塗膜表面（路面側）の写真である。上側の黒色部がひび割れ部である。この黒色部を拡大したのが写真4であるが、砂粒の付着が観察できる。写真5は塗膜裏面（コンクリート側、上側がひび割れ部）、写真6は白色部の拡大図である。炭酸カルシウムに砂粒が固定されているのが観察できる。実体顕微鏡観察では、他に植物の付着やブレーキかすと思われる微細な金属片が観察されたが、ひび割れより内部鉄筋の錆が溶出した痕跡は見つからなかった。
