報告 北陸地区における施工後 15 年を経た各種電気防食工事の評価報告

要旨：本論文は，北陸地区に施工後 15 年経過した 4 つの電気防食工法（帯状陽極方式，導電性塗料方式，チタンメッシュ方式，流電陽極方式）における復極量，防食電流（発生電流），コンクリート抵抗率，陽極システムの性能を調べた。9 年後までの報告では，各電気防食工法において復極量 100mV が確保され，良好な防食状態にあった。しかし，15 年経過した現在，復極量 100mV が確保できない箇所が現われはじめた。この原因として陽極システムを構成する 2 次電極や仕上被覆材など副材の劣化の可能性があり，さらに詳細な調査が必要であることが確認された。

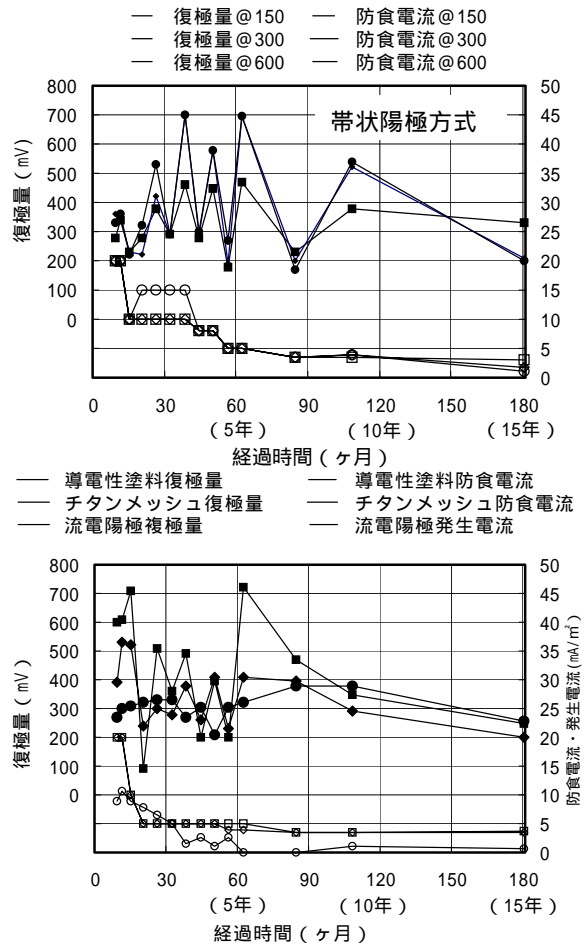
図-3 復極量および防食電流の経過

計測孔および照合電極から算出した平均の復極量および防食電流の調査結果を図-3に示す。外部電源方式は、復極量にばらつきがあるため、最低の復極量が100mVを確保できるよう防食電流を調節してきた。防食電流は20mA/m²から徐々に低下させ、現在、1～4mA/m²で通電を行っている。流電陽極方式では、発生電流が5年経過時点まで減少し、その後横ばいになっている。現在の発生電流は0.6mA/m²であるが、平均の復極量100mV以上が確保されている。

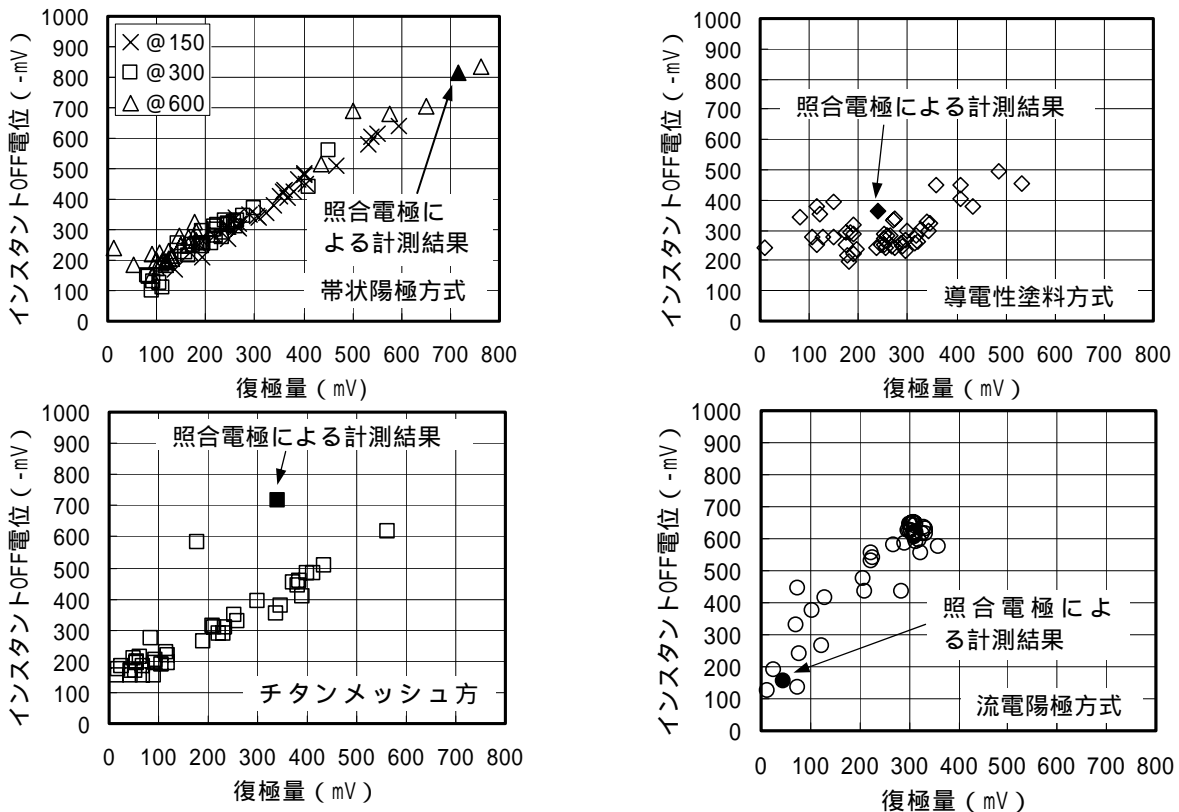
図 - 4 計測孔および照合電極による復極量とインスタント OFF 電位との関係

図-4は、15年経過時点の計測孔および埋設電極で測定した復極量とインスタントOFF電位（防食電流を遮断した直後の電位）との関係を示したものである。復極量は、大きくばらつきがある。带状陽極方式では、チタン線が15cm間隔で復極量がすべて100mV以上であるの対

し、30cm間隔では30計測点中4点(13%)、60cm間隔では32計測点中5点(16%)、また導電性塗料方式では49計測点中2点(4%)、チタンメッシュ方式では41計測点中16点(39%)、流電陽極方式では41計測点中6点(15%)において復極量100mVが確保されていなかった。復極量を確保するため防食電流を増加させると電位が-1000mVを越え、PC鋼材で水素脆化が生じる可能性も考えられる⁷⁾。また、带状陽極方式におけるチタン線の間隔は、復極量のばらつきがもっとも少ないことに着目すれば30cm間隔が妥当と思われる。外部電源方式では、照合電極で測定した復極量は、240～760mVと100mVを大きく上回っているが、全体の復極量のばらつきが大きいいため、照合電極で復極量100mV付近の経済的な通電量を管理した場合、十分な防食効果が得られない可能性がある。照合電極による確認のみならず、電気防食全体の復極量を定期的に確認する必要があると考える。

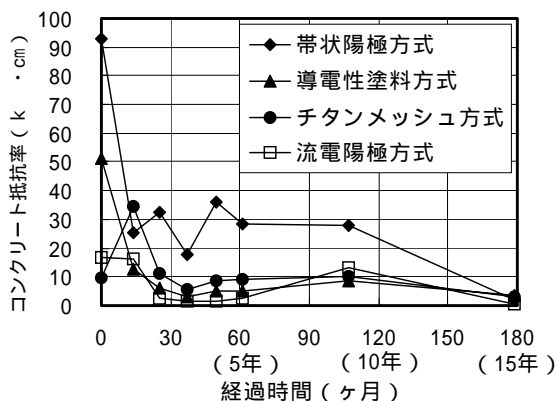
図 - 5 コンクリート抵抗率の推移

コンクリート抵抗率は、塩害環境が厳しくなりコンクリート中の水分量が多くなるに従い低下する。逆にコンクリートが乾燥するほど抵抗率は増加し、電流は流れにくくなる。コンクリート抵抗率の調査結果を図 - 5 に示す。抵抗率

は、時間の経過とともに減少しており、また15年目では工法による差はほとんど表れていない。よってコンクリート抵抗率は復極量が確保できなかった原因ではないようである。

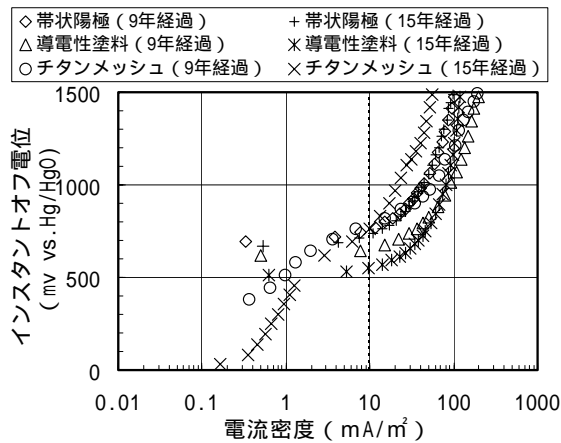
図 - 6 アノード分極試験結果

アノード分極試験結果を図 - 6 に示す。ここでは、前回の調査結果(9年経過)と今回の調査結果(15年経過)とを対比させている。各分極曲線は、 $10\text{mA}/\text{m}^2$ 以下で直線的、 $10\text{mA}/\text{m}^2$ 以上で立上るといふ基本的な形状は一致している。ただし、導電性塗料方式およびチタンメッシュ方式は、前回に比較して $10\text{mA}/\text{m}^2$ 以上の区間で電流密度が増加するに従い、電位の立上りの勾配が大きくなっている。これは、チタン線の劣化による不動態化が原因で電流が流れにくくなっているものと推察する⁹⁾。また、電気防食で使用する電流密度 $20\text{mA}/\text{m}^2$ 以下では、前回の調査結果より電位が低くなる傾向があるが、これは陽極材付近のpHの差によるものと思われる。今回適用した電流密度付近では影響が現れ

ておらず、複極量が確保できなかった原因ではないようである。

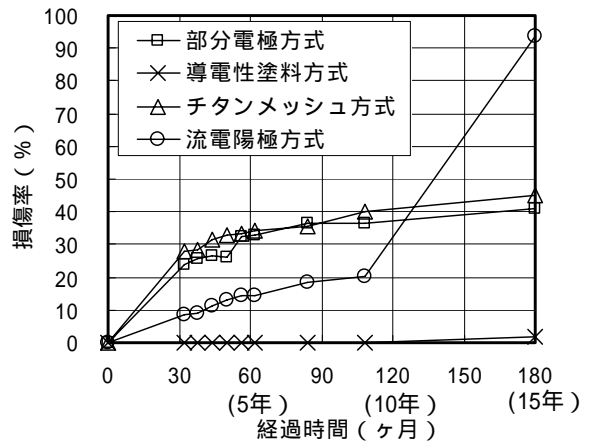
図 - 8 副材の損傷率の推移

目視・打音により、陽極システム副材の状況を調査した。带状陽極方式では導電性パテ材のひび割れ、導電性塗料方式では塗装材の浮き、チタンメッシュ方式では被覆モルタルの浮き、流電陽極方式では空洞（既設コンクリート面とバックフィル材の非接触等）が確認された。これらの損傷範囲を電気防食の施工範囲で割り戻した比率（以下損傷率）の推移を図 - 8 に示す。带状陽極方式およびチタンメッシュ方式では、

損傷率が徐々に増加し、約 40% となっている。流電陽極方式では、9 年経過後から損傷率が大きく増加し、現在 94%、これに対し、導電性塗料では損傷率が低く、15 年経過後で約 2% である。写真 - 1 は、带状陽極方式にてアノード分極試験のため採取したコアである。チタン線の周りには空洞が発生し、コンクリートの変色も確認できる。この空洞の原因として、通電によるパテ材中のカーボンが消耗したことが考えられる¹⁰⁾。そして空洞が生じたチタン線から流出する電流のバランスが悪化し、鋼材に不均一な電流が流れ、一部、過大な電流が流れたチタン線は、界面反応の変化による塩素ガスの発生とコンクリートの pH が低下したことによるコンクリートの劣化の可能性も考えられる¹¹⁾。導電性塗料方式でも同様な現象が推定されるが、二次陽極の導電性塗料の浮きが小規模であり、図 - 4 から明らかなようにコンクリートにほぼ一様な電流が流れているものと判断できる。チ

タンメッシュ方式および流電陽極方式では、被覆モルタルおよびバックフィル材と既設コンクリート面との付着が絶たれ、十分な電流が流れない状況になっている。よって、復極量 100mV が確保できない主たる原因が、陽極システムを構成する 2 次電極や仕上被覆材など副材の経年劣化である可能性がある。しかし、帯状陽極方式およびチタンメッシュ方式では、9 年経過後から 15 年経過後の損傷率の変化が小さいにもかかわらず、復極量が確保できない箇所が増加し、また各々の工法における箇所数も違う。このため副材劣化状況の詳細調査（浮き、ひびわれ等の質的評価）や、導電性能の調査を行い、さらなる検討が必要である。

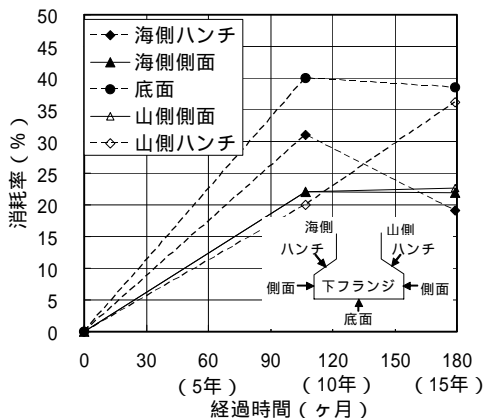
図 - 7 亜鉛シート板の消耗率の推移

亜鉛シート板の消耗率の推移を図 - 7 に示す。15 年経過後、各部位の亜鉛シート板の消耗率は 40% 以下であった。また、山側ハンチを除いては前回の調査結果とほぼ同様あるいは減少している。これは発生電流が小さかったため、亜鉛シート板の消耗が進行しなかったものとする。
