報告 劣化診断支援システムを使用した多摩川橋梁調査報告

横澤 祐希^{*1}・佐藤 貴則^{*1}・加藤 佳孝^{*2}・魚本 健人^{*3}

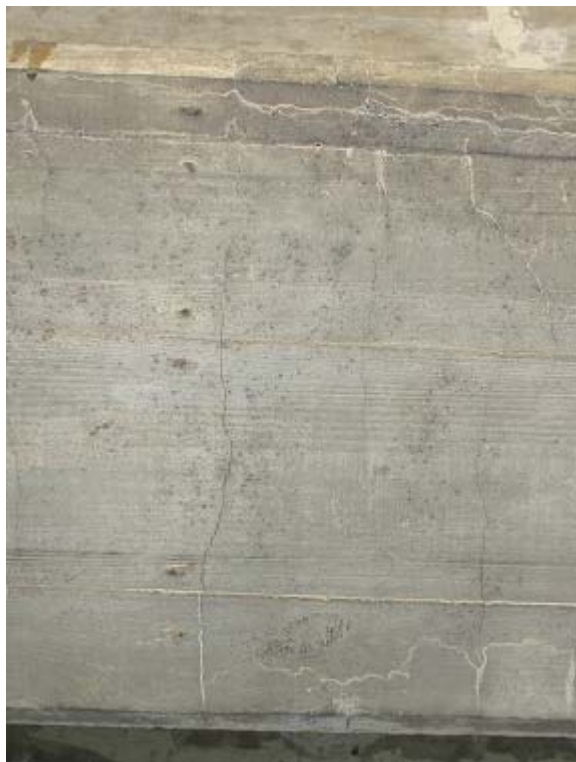
以上より、これらの検討の範囲内ではあるが、推定される劣化原因候補は概ね妥当であるとい

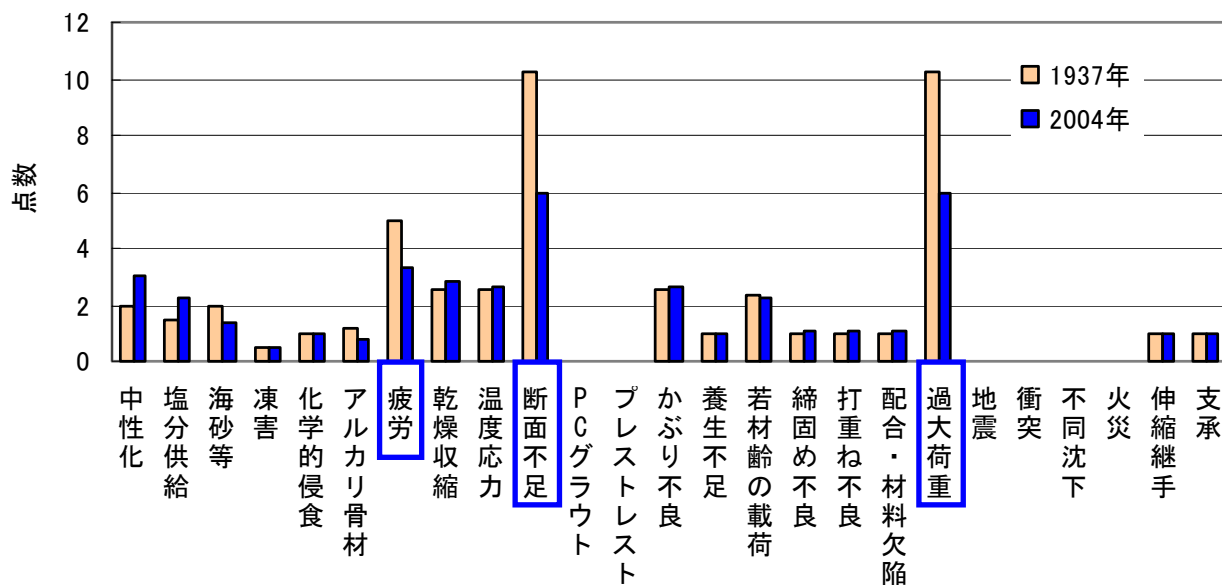
図-1 竣工年を変化させた場合変状原因診断結果に及ぼす影響

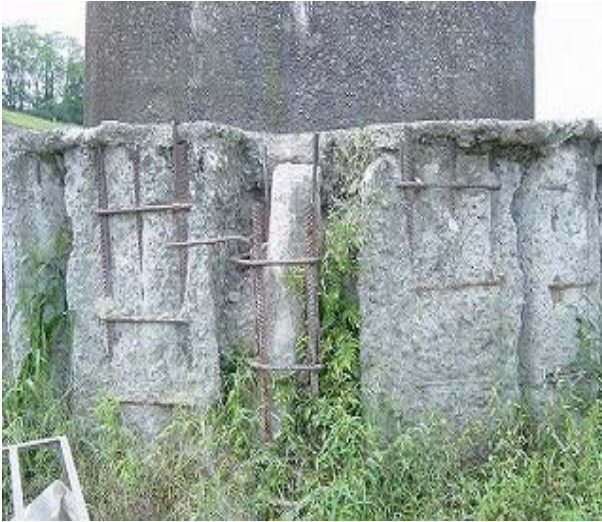
橋脚の多くはレンガ、石積みとコンクリート

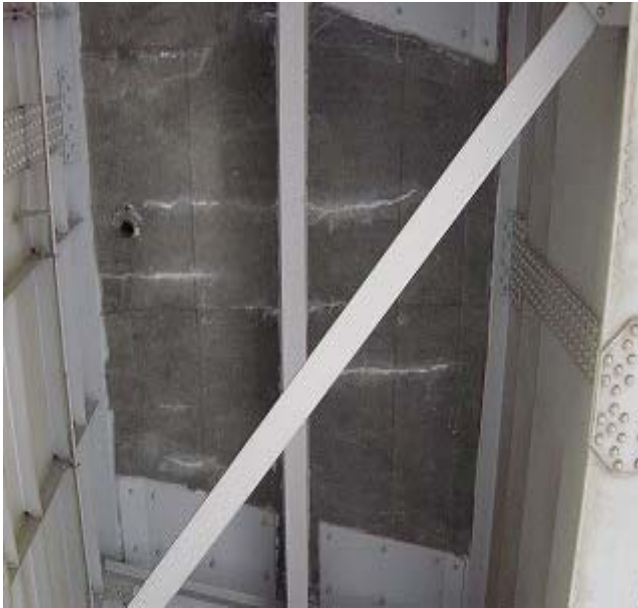
高度経済成長期に造られた膨大な社会資本をいかに効率的に維持管理するかを目的に本システムは開発された。出力結果は、主に変状原因
