## 論文 能登半島の ASR 劣化構造物に関する一考察

**要旨:** 能登地方にはアルカリシリカ反応 (ASR) による劣化を受けた構造物が多く存在する。本研究では、能登地方の ASR 劣化構造物の発生状況をコンクリートに使用された安山岩砕石の岩石・鉱物学的特徴やアルカリシリカ反応性との関係から検討するとともに、鉄筋破断が発生した構造物から採取したコアの力学的性質の変化について明らかにした。また、破断鉄筋の詳細調査より、ASR 膨張によって鉄筋破断に至るまでの亀裂の発生とその進展の過程を解明した。

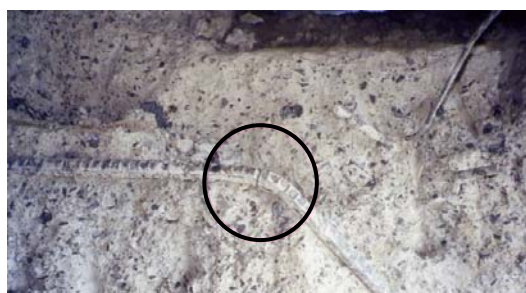
能登有料道路の調査では徳田 2 号橋および鹿島橋の 2 橋梁の枕梁を打ち替えた際に鉄筋破断の詳細な調査が実施された（写真-1 および 2 参照）。両調査より、枕梁やフーチングのような鉄筋比の小さい部位では鉄筋破断の個数が全体の 70~80%になる場合があること、せん断補強筋の折り曲げ部（90 度）や主鉄筋の曲げ下げ・曲げ上げ部（90 度）だけでなく主鉄筋の折り曲げ部（135 度）でも破断していること、外側の箇所だけでなく躯体の内部に位置するせん断補強筋や幅止め筋が破断していること、橋脚柱部の帯鉄筋が破断する場合もあること、などの新たな事実が明らかになった。

写真-1 橋脚梁（折り曲げ鉄筋）の鉄筋破断

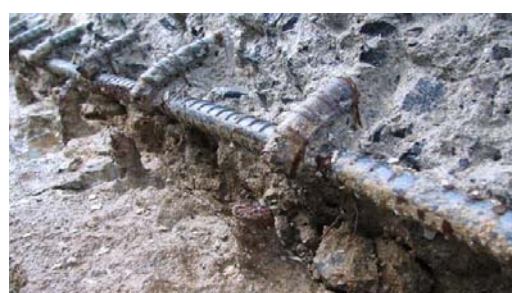
写真-2 橋脚フーチング端部の鉄筋破断

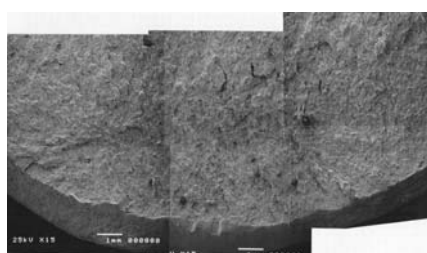
写真-3 破断鉄筋のSEM像

の電炉鉄筋であった。また、脆性破壊で問題となる、リン、イオウなどの不純物の含有量は基準値を下回っており、鉄筋の化学成分および機械的性質はいずれも規格を満足していた。既に報告<sup>4)</sup>されているように、鉄筋の曲げ加工部の破断面は、絞りがなく、脆性的であり、破断面のSEM観察より破断組織には曲げ加工部の内側からの半月状の割れ(5mm程度)とそれを起点として破壊した劈開破壊の痕跡が確認された(写真-3参照)。さらに、その後の調査により、鉄筋破断までは至っていないが、鉄筋の内側の節の付け根にひび割れが入っているものも多数発見された。鉄筋腐食の影響に関しては、躯体の内部から採取した鉄筋には腐食が発生していないものもあり、水素脆性破壊や応力腐食割れとの関係は現時点では明確にはできなかった。

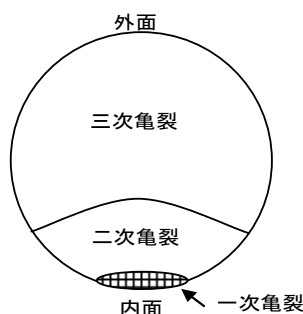
図-7 鉄筋破断面の模式図

鉄筋破断面の模式図<sup>4)</sup>を図-7に示す。徳田2号橋の枕梁の解体時に得られた鉄筋の破断箇所(せん断補強鉄筋および折り曲げ鉄筋)について化学成分、機械的性質、SEM観察などの詳細調査を実施した。鉄筋破断面はSEM観察より3

つの破壊過程(1次亀裂, 2次亀裂および3次亀裂の形成とそれらの進展過程)に分類できた。鉄筋の曲げ加工時に発生した1次亀裂は延性破壊(局所的なすべり変形によって生じたもの)であった。鉄筋の節の付け根部分は曲げ加工時の応力集中が大きく、曲げ加工後のスプリングバックまたは曲げ戻し時の過程で亀裂が発生したものと考えられた。このような1次亀裂の発生には鉄筋の節の付け根の形状、曲げ加工半径、材質などが大きく影響するものと推察される<sup>5)</sup>。次に、鉄筋破断に至る過程で最も重要であると考えられた2次亀裂は劈開破壊(脆性破壊)であった。これは鉄筋の破壊靱性値の低下によって引張応力下で亀裂が進展したことによるものと考えられた。すなわち、鉄筋の破壊靱性値の低下(亀裂進展性)は鉄筋の曲げ加工による加工硬化と固溶C, Nによる歪時効硬化による硬さの増加に起因するものであり、電炉鉄筋は高炉鉄筋と比較するとそれらの影響がより大きくなると想定された<sup>4), 5)</sup>。一方、図-8に示すように、鉄筋の曲げ加工部の内側にはもともと引張残量

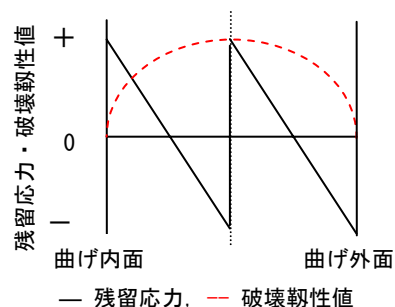
図-8 残留応力・破壊靱性値の変化

応力が存在しており、ASR 膨張でさらに引張応力が長期にわたり曲げ加工の内側に加わった結果、1次亀裂が2次亀裂へと進展したものと考えられた。また、2次亀裂が鉄筋内部に進展するにつれてASRによる引張応力が次第に小さくなるとともに、圧縮残留応力域に到達した付近で一旦亀裂の進展が停止しているのが観察された（この付近にはわずかな延性破壊領域（ストレッチゾーン）が存在）。最後に、3次亀裂は劈開破壊（脆性破壊）であり、ASR膨張によりさらに大きな引張応力が発生した段階で破断にまで至ったものと推察された。これまでの調査結果の範囲では、曲げ加工時に1次亀裂（亀裂が進展する際の切り欠き部分）が鉄筋に発生していなければ、残留応力とASR膨張とによる引張応力だけでは鉄筋破断にまでは至らない、と結論づけられた。
