報告 後施工アンカーボルトにより損傷した RC 橋脚梁の点検・補修

要旨: 首都高速道路都心環状線の RC 橋脚横梁部に、定期点検により最大幅 10mm のひび割れ損傷が発見され、緊急補修として横梁張出し部の撤去・再構築を行なった。ひび割れ発生原因調査の結果、ブラケット設置のための後施工アンカーボルトにより横梁主鉄筋が切断されていたことが原因であった。このため、同一工事でブラケット設置を行なった橋脚について、鉄筋探査により主鉄筋の欠損状況を確認した結果、対象橋脚の多くで主鉄筋の欠損が確認され、そのうち鉄筋探査された主鉄筋断面の約 80%が欠損していた橋脚について外ケーブル補強を行なった。

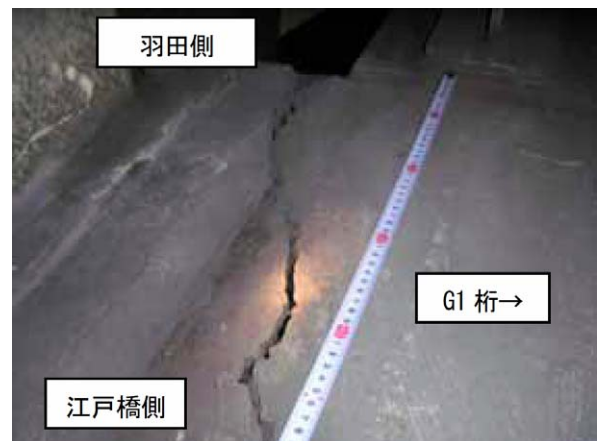
写真-1 梁上面ひび割れ状況

都心環状線内回り浜離宮付近(図-1)の定期点検(接近目視)により、環 1034RC 橋脚横梁張出し部分に最大幅 10mm のひび割れが発見された。(写真-1) ひび割れは、梁部上面および両側面に連続しており、ひび割れ幅が相当大きいことから、当面の安全を確保するため、直ちに橋脚梁受けベントを設置し、ジャッキアップ後に緊急補修として梁部の切断撤去および再構築を実施した。また調査の結果環 1034 橋脚のひび割れ損傷発生は、ブラケット設置のための後施工アンカーボルトにより横梁主鉄筋が切断されていることが原因であった。

横梁部の上面は最大幅10mmで梁全幅に相当する1,150mmにわたりひび割れが発生。側面は縁端拡幅ブラケット境界付近から下面に達しており、江戸橋側、羽田側でそれぞれ最大幅2.0mm、3.0mm、長さはいずれも950mmで梁下面付近まで達していた。

再構築案を採用することとなった。この案の特徴は、損傷梁内部の確認が可能ため補修構造の信頼性が高いこと、工期が短いこと及び補修後の点検が容易であることである。また、G1 桁の縁端拡幅ブラケットはRCブラケットとし、梁部と同時に配筋及びコンクリート打設を行なった。施工フローを図-4に示す。桁受けベント設置後、既設橋脚横梁部を切断し、配筋・型枠工と並行して切断した横梁部の鉄筋調査やコンクリートの試験練り等を行い、打設後に支承設置工及び桁受けベント撤去工を実施した。

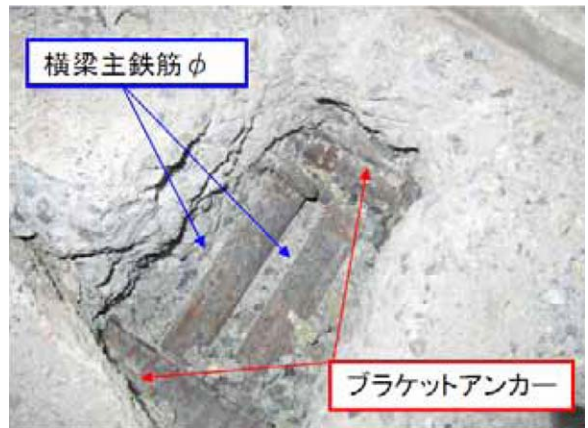
写真-2 主鉄筋切断状況

横梁上面のひび割れと横梁の主鉄筋とが平面的に交差する位置を部分的にはつり、主鉄筋と後施工アンカーボルトを目視で確認した。その結果、主鉄筋2本が後施工アンカーボルトにより完全に切断されていることを確認した。(写真-2)

また、切断した梁部材を羽田基地に運搬し、コンクリートをはつって鉄筋の調査を行った。その結果、主鉄筋(φ32mm)24本のうち9本が鋼製ブラケットを取付けるための後施工アンカーボルトにより切断され、1本の鉄筋が複数の後施工アンカーボルトで切断されていることも確認した。

コンクリートの劣化や強度不足等が確認されなかったことから、当該ひび割れ発生原因は主に後施工アンカーボルトによる主鉄筋の切断に起因するものと判断された。

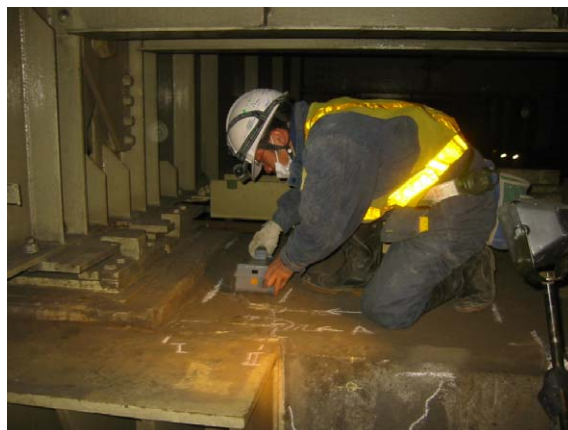
写真-3 鉄筋探査状況

調査手順としては、まず横梁上面および両側面からRCレーダによる鉄筋探査(写真-3)を行い、鉄筋と後施工アンカーボルトとの離隔距離から損傷の可能性の有無を調査した。つぎに、鉄筋探査により“損傷の可能性あり”と判断された後施工アンカーボルトを対象に、主鉄筋と後施工アンカーボルトとの交差部を横梁上面からコア削孔(φ150mm)してはつり出し、目視により主鉄筋の損傷状況の確認を行った。さらに、目視により主鉄筋の損傷が著しいと確認された横梁部について、小径ドリル削孔による主鉄筋かぶり計測を行い、後施工アンカーボルトによる主鉄筋断面の欠損率を調査した。

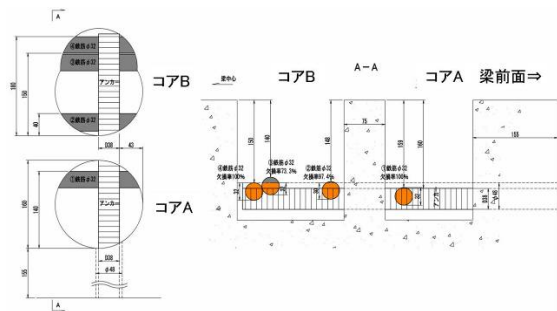
図-5 コア削孔箇所のかぶり計測値

山側張出し梁においてブラケットアンカーボルトと横梁主鉄筋の交差箇所の上面からφ150mmのコア削孔を行い目視確認した。主鉄筋及びアンカーボルトの梁上面からのかぶり計測値及び干渉状況を図-5及び写真-4に示す。

2箇所のコア削孔によって主鉄筋4本の切断が確認された。

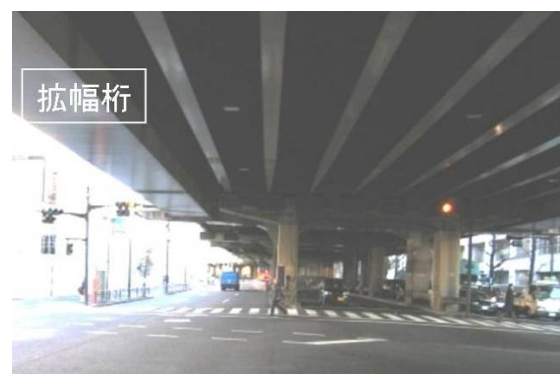
写真-5 環 1039 橋脚全景

環 1039 橋脚はπ型 RC 橋脚であるが、鉄筋損傷状況調査において、ブラケット設置の後施工アンカーボルトによる主鉄筋断面の欠損率が、山側張出し梁で約 80%、海側張出し梁で約 70%であると確認された。この橋脚の外観目視点検では、山側梁に長さ 380mm、幅 0.1mm のブラケットから伸びるひび割れが発見されていたが、海側梁ではブラケット近傍にはひび割れは発見されなかった。ここでは、山側張出し梁のコア削孔による目視確認結果及び小径ドリル削孔による主鉄筋かぶり計測と後施工アンカーボルトの干渉状況について記述する。

PCケーブルの緊張は一端を固定しセンターホールジャッキにて片引きを行なうのが一般的であるが、環 1039 橋脚については、横梁の両端に写真-5に示すように拡
