# 論文 高度浄水施設のオゾン接触槽および活性炭吸着槽におけるコンクリートの劣化

宮原 茂禎<sup>\*1</sup>・大脇 英司<sup>\*2</sup>・岡本 知久<sup>\*3</sup>・花元 隆司<sup>\*4</sup>

**要旨:** 運転開始後 6~7 年経過時にコンクリートの調査を行った高度浄水の実証プラントのオゾン接触槽および活性炭吸着槽について追跡調査を行った。運転開始後 18 年でコアを採取し、表面から内部へ向かって水和物、空隙率、ビッカース硬さの変化を測定した。その結果、オゾン接触槽は表面から 10mm、活性炭吸着槽は 20mm の深さまで水酸化カルシウムが失われており、セメントの溶脱が生じていた。ただし、溶脱の深さは実証プラントの他の水槽と比べて深いものではなかった。ビッカース硬さは両槽ともに 10mm 程度の深さまで低下していた。また、変質の速度は前回の調査結果と比較して緩やかになっている傾向がみられた。

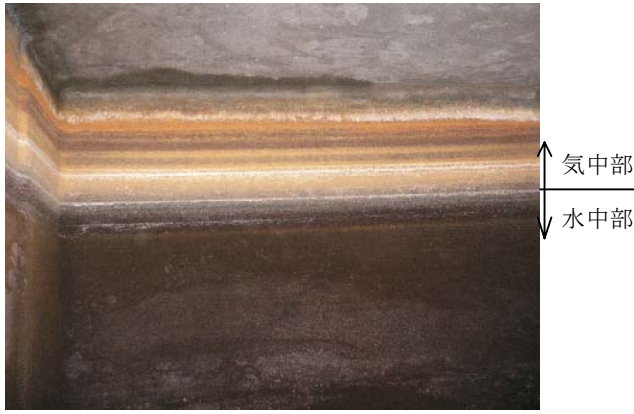
(a) オゾン接触槽

運転開始 18 年におけるオゾン接触槽内部のコンクリート表面は図-3(a)に示すように茶褐色に変色し、約 2mm の厚さで、スクレーパーで容易に削り取ることができる程度まで脆弱化していた。表-3 にオゾン接触槽表層の削り取り試料の蛍光 X 線分析による化学組成を示す。この脆弱化な部位にはマンガンや鉄の酸化物が内部よりも多く含まれており、茶褐色の変色は原水に含まれていたそれらの金属イオンがオゾンで酸化されて沈積したものと推察される。活性炭吸着槽内部のコンクリート表面は図-3(b)に示すように、黒~褐色に変色しており、一部ではセメント分を失い粗骨材が露出していた。

これらの変質の状況は、運転開始 6~7 年後の観察結果<sup>1),2)</sup>と大きな相違は無く、外観上は前回の調査から変

質や劣化はそれほど進展していなかった。

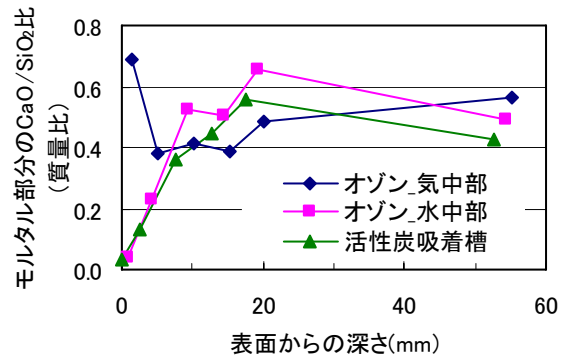
図-5 モルタル部分のCaO/SiO<sub>2</sub>比

蛍光X線分析により求めたモルタル部分の化学組成から計算したCaO/SiO<sub>2</sub>比を図-5に示す。以降、表面からの深さは採取コアの表面からの深さに表面の脆弱部を削り取った深さを補正した値を示す。削り取った深さは、オゾン接触槽水中部は1.8mm、気中部は2.7mm、活性炭吸着槽が0.1mmであった。

データに多少のばらつきはあるが、オゾン接触槽の水中部では表面からおよそ10~20mmまでが内部と比較してCaO/SiO<sub>2</sub>比が小さくなっており、溶脱によりカルシウムイオンが失われていることがわかる。気中部では水中部とは反対に表面からおよそ7mmの深さまでのCaO/SiO<sub>2</sub>比が大きくなった。カルシウムが外部から供給されたと考えるより、カルシウムの溶脱と比較してケイ素の溶脱が若干、大きかったと考えるほうが良いものと思われる。これには後述するように、カルシウムが比較的溶解度の小さな炭酸カルシウムとして存在していることと対応しているものと思われる。活性炭吸着槽はオゾン接触槽とほぼ同様の傾向を示し、表面から10~20mmまでの範囲でCaO/SiO<sub>2</sub>比が内部と比べて小さくなった。

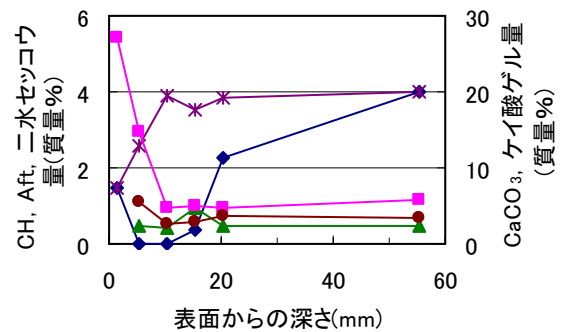
(a) オゾン接触槽 気中部

オゾン接触槽の気中部では表面に多量の炭酸カルシウムが生成していた。図-5において表面のCaO/SiO<sub>2</sub>比が高くなったことに対応していると思われる。

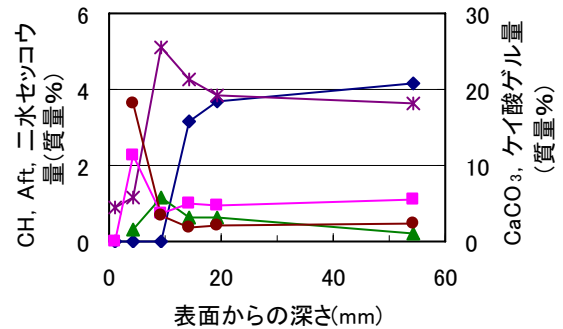
(b) オゾン接触槽 水中部

オゾン接触槽の水中部では、およそ20mmの深さまで水酸化カルシウムの溶脱が生じており、特に表面近傍

10mmの範囲では水酸化カルシウムは消失していた。表面からの深さが2~10mmの範囲では炭酸カルシウム、二水セッコウやケイ酸ゲルおよび、少量のエトリンガイトの生成が認められるが、表面から2mmまでの範囲、すなわち表面の脆弱部ではそれらは溶脱しており、水和生成物はほとんど存在しなかった。また、二水セッコウやエトリンガイトは表面から2~10mmの範囲では内部よりも生成量が若干増加していた。

以上の結果から、オゾン接触槽水中部および活性炭吸着槽では主に溶脱により水和物に変質している。ただし、溶脱の深さの侵入速度は18年で20mm程度であり、急激な変質は生じていないと考えることができる。

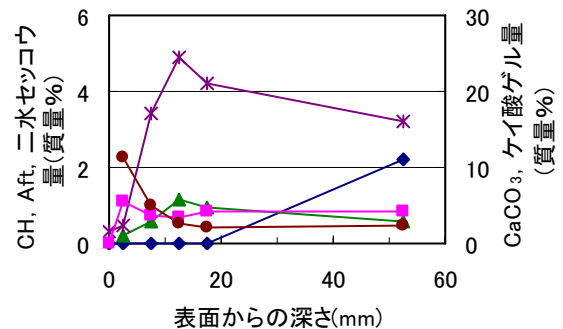
(c) 活性炭吸着槽

活性炭吸着槽はオゾン接触槽の水中部の場合と同様の傾向を示したが溶脱の深さはやや大きく、表面から20mmまでの水酸化カルシウムはほぼ消失していた。

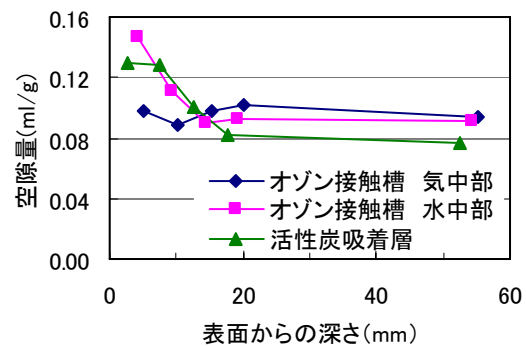
図-7 空隙率の測定結果

水銀圧入法により測定した各試料の3nm~350μmにおける空隙量を図-7に示す。オゾン接触槽の気中部では表面は内部と比較して空隙量の変化は小さい。オゾン接触槽および活性炭吸着槽の常時水中環境にあるコンクリートは、表面からそれぞれ14mmおよび18mmの範囲で空隙量が増大しており溶脱による影響が確認された。

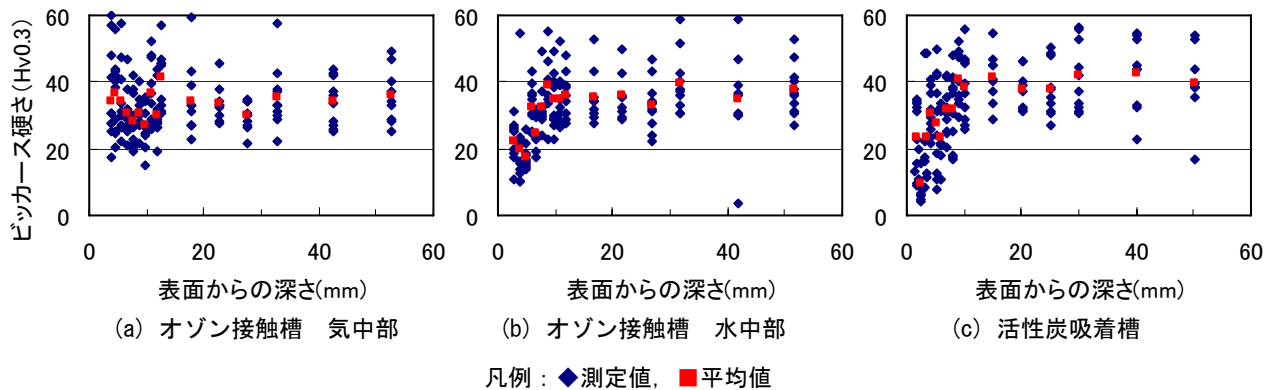
図-8 ビッカース硬さ試験結果

点は、各点の表面からの深さに対し±0.5mmの範囲にある測定値の平均値を示す。例えば、5mmに記された点は4.5~5.5mmでの測定値の平均を示している。ただし60Hv以上の測定点は骨材の硬さを表している可能性が高いため平均から除外している。また、空隙や遷移帯付近を試験した場合には測定値が小さくなっている可能性があるが、ここではそれも含めた平均値とした。表面からの劣化深さはこの平均値が低下し始める深さとし、1mm単位で判断した。オゾン接触槽気中部のビッカース硬さは表面から内部までほぼ一定であった。オゾン接触槽水中部と活性炭吸着槽はともに表面から10mmの範囲においてビッカース硬さが低下している。

した先端と定義すると、オゾン接触槽の水中部および活性炭吸着槽では、化学的な変質深さ>空隙率の減少深さ>ビッカース硬さ低下深さとなり、水和物の変質・溶解により空隙が増加してゆき、それに次いで微小領域の機械的強度が低下していく様子が確認された。これは既報で提案している劣化メカニズムと一致した<sup>1),2)</sup>。セメント成分の溶脱やそれに伴う微小領域の強度低下が表面から生じているが、その深さは部材の厚さやかぶり厚さと比較して浅いものであり、構造的な機能としては健全な状態を維持していると考えられる。

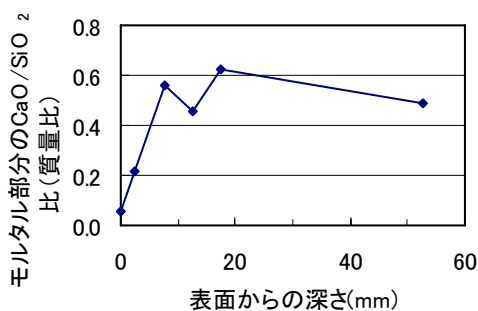
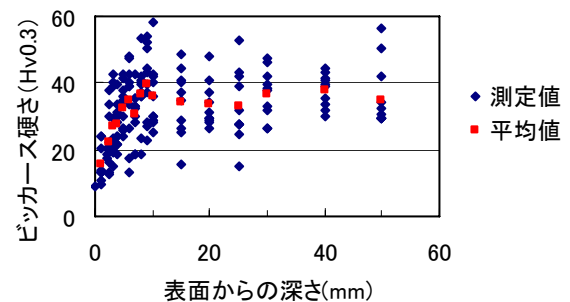
オゾン接触槽の水中部や活性炭吸着槽のコンクリートの変質を、一般的な水槽である凝集・沈殿池のコンクリートの場合と比較した。モルタル部分のCaO/SiO<sub>2</sub>比とビッカース硬さを測定した結果を図-9および図-10に示す。CaO/SiO<sub>2</sub>比の低下している範囲は表面から10mm前後、ビッカース硬さの場合は10mm弱であり、オゾン接触槽や活性炭吸着槽と比較して大きな差はない。オゾン接触槽や活性炭吸着槽では1.はじめに述べたような、オゾン接触槽の酸による劣化や活性炭の流動による磨耗などの特有な変質機構も指摘されているが、運転開始から約18年が経過した本実証プラントでは、機構の相違による変質や劣化への影響は確認されなかった。

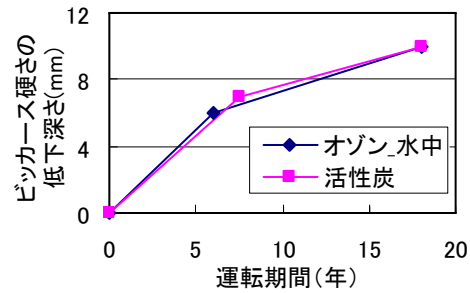
図-11 ビッカース硬さによる劣化深さ

同様の調査をオゾン接触槽の水中部は運転開始から7年半で、活性炭吸着槽では6年において実施しており<sup>1),2)</sup>、本調査とあわせて2回の調査データを得ることができた。第一回調査でのビッカース硬さの低下範囲を今回と同様な方法で評価するとオゾン接触槽は表面から6mm、活性炭吸着槽は7mmであった。本調査結果を加えても測定点数が少ないため定量的な評価は難しいが、時間の経過とともに劣化の進行は緩やかになっている傾向が確認できた(図-11)。例えば、硫酸などの強酸の場合のように鉱物の溶解が激しく、表面の後退速度が劣化速度となるような場合には、表面の後退と時間の経過は比例し、両者は線形関係にて表現できる<sup>9)</sup>。一方、反応による生成物が脱落せず、劣化因子の内部への拡散が劣化の深さを決める場合には劣化速度は時間の経過に対して一定ではなく、次第に低下する<sup>7)</sup>。今回の場合は、表面の軟化、剥落が支配要因ではないことがわかる。
