論文 壁状構造物であるコンクリート製開水路の側壁内部の凍害劣化

要旨：コンクリート製開水路に生じる凍害の発生形態は、開水路に特徴的な構造形式、供用される環境条件に応じた特徴があり、劣化が進行した段階では表面変状としてのひび割れで凍害の発生を確認することができる。しかし、内部変状については、その発生形態が明らかにされていない。本研究では、実際に凍害が発生している開水路の側壁から採取したコアを分析することで、側壁内部におけるひび割れの発生形態を明らかにし、圧縮強度、元素分布、細孔径分布、中性化深さから凍害による側壁の内部変状を考察した。

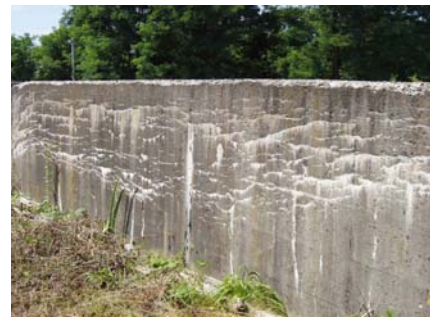
(a) 長手方向ひび割れ（側壁の背面側）

本開水路における凍害の発生は、左岸側壁の最多頻度水位よりも上部の気中部だけに確認でき、左岸側壁の水中部、右岸側壁の気中部および水中部には、凍害による表面変状を確認することができない。左岸側壁の気中部に見られる表面変状としてのひび割れは、開水路の長手方向に伸びる形態を示している。最多頻度水位よりも上部の気中部だけに表面変状としての凍害ひび割れが発生するのは、非凍結期である灌漑期の供用環境が影響して乾湿繰返しを受ける気中部の耐凍害性が水中部よりも劣るためだと既往の研究²⁾では考えられている。また、右岸側壁に凍害による表面変状が見られないのは、左岸側壁内面に日射があたり、日射があたらない右岸側壁内面では凍結は起こるが融解が起こりにくく、凍害の発生原因となる凍結融解作用の頻度が少ないためである。

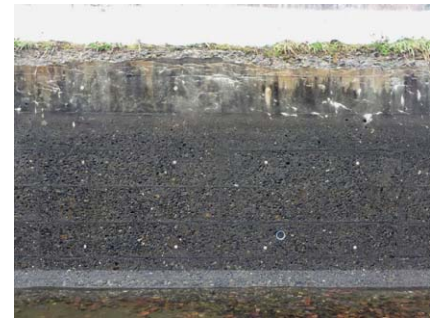
(b) 最多頻度水位の上部のひび割れ

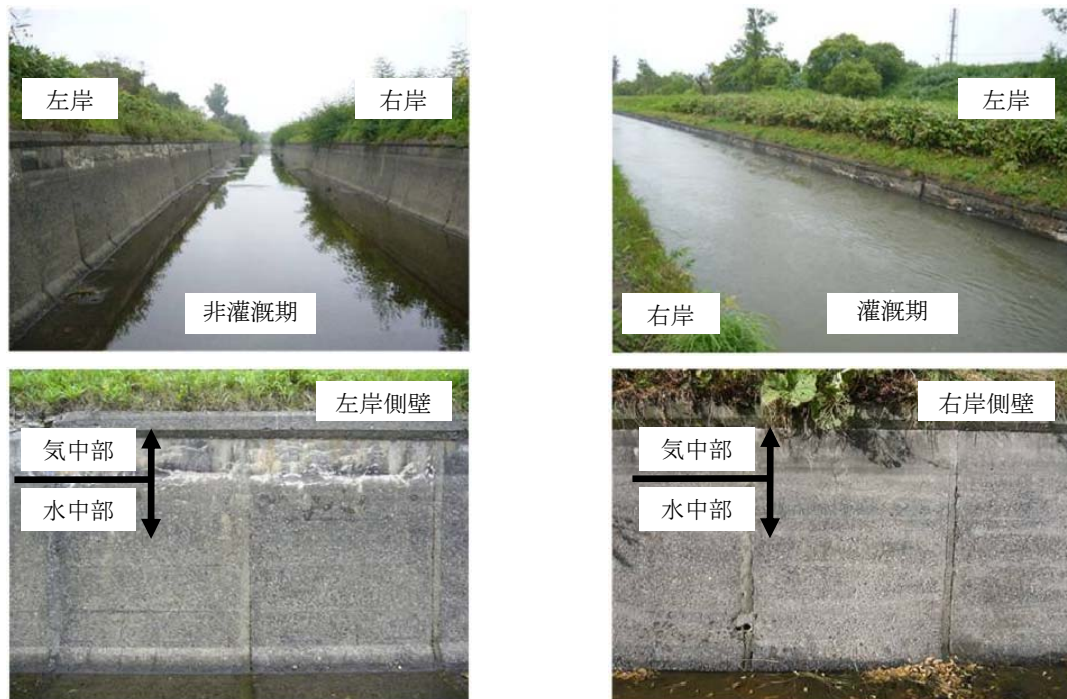
写真-2 開水路の状況

(平成 20) 年非灌漑期および 2009 (平成 21) 年灌漑期における全体の状況と左岸側壁および右岸側壁の状況を写真-2 に示す。左・右岸側壁の写真には、灌漑期において最多頻度水位の上部になる気中部、下部になる水中部の位置を示している。左岸は山側になり内面は西に面し背面の地下水位は高く、右岸は谷側になり内面は東に面し背面の地下水位は低いという地形上の特徴がある。ここで、現地の環境は、年最低気温が 2008 年において-20.6℃、2009 年において-14.2℃である³⁾。

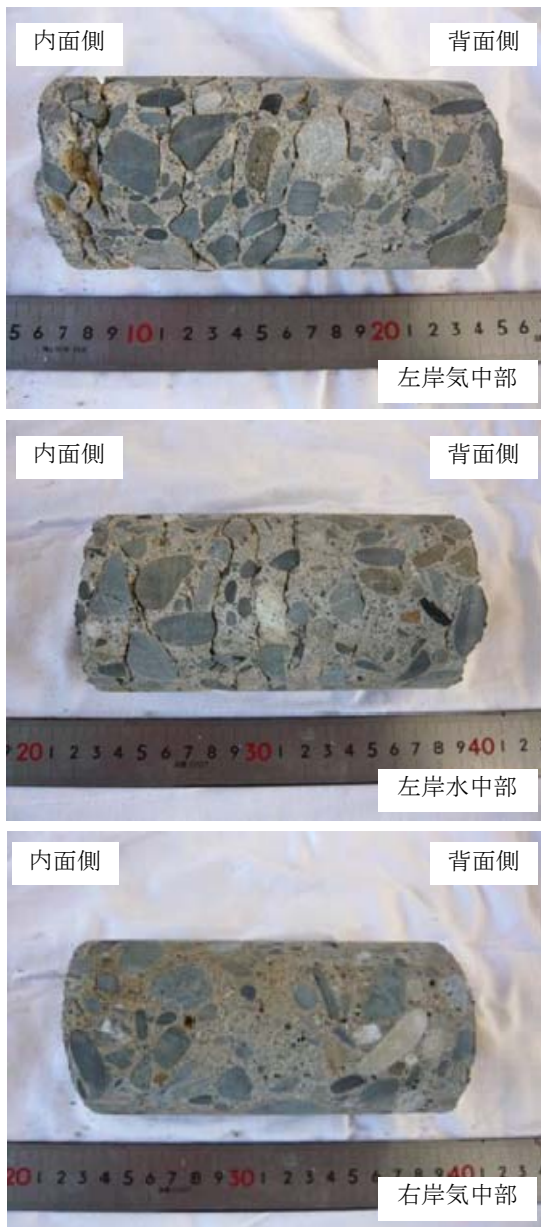
写真-3 側壁から採取したコアの状況

本開水路に見られる表面変状は、左岸側壁の気中部における長手方向のひび割れだけである。しかし、コアからは、左岸側壁の気中部と水中部において、側壁の部材厚の方向に層状のひび割れが発生していることが確認できる。左岸側壁の気中部においては、表面と内部のひび割れの発生方向が異なり、開水路の側壁においては表面と内部でひび割れの発生形態が異なることがわかる。また、左岸側壁の水中部においては、内部だけに凍害ひび割れが発生しており、外観上の目視調査だけでは凍害による劣化が確認できないことがわかる。一方、右岸側

壁の気中部においては、連続した大きなひび割れが見られず、モルタル部に不連続な微細ひび割れが観察されるだけである。

右岸側壁の気中部は、表面変状が見られず、外観からは凍害による劣化を確認することはできないが、左岸側壁と同程度の微細ひび割れが発生している。左岸側壁および右岸側壁における供用中の環境条件の違いについては上記したとおりであるが、両側壁は劣化進行過程が異なるだけであり、右岸側壁においても内部的には凍害による劣化が発生していると言える。

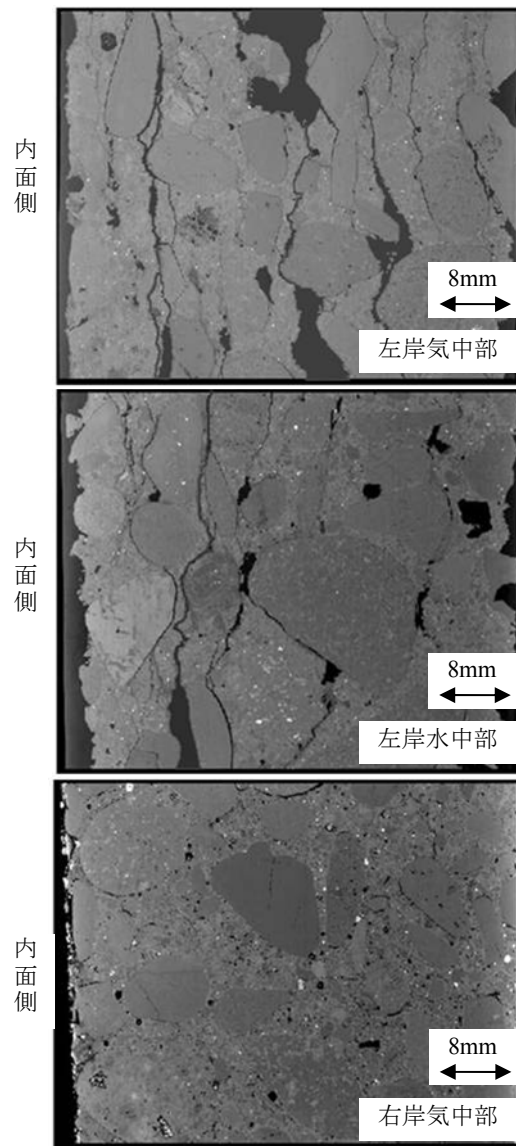
写真-4 コアの反射電子像

反射電子像の画像解析から求めた各層状ひび割れの間の距離を表-1に示し、層状ひび割れの幅およびモルタル部に生じている不連続な微細ひび割れの幅を内面側付近と背面側付近に分けて表-2に示す。ここで、層状ひび割れについては、コア採取時に拡大したと見なされるひび割れを除いており、表中に示す値は、各位置とも1本のコアの測定値である。

左岸側壁の気中部と水中部に見られる各層状ひび割れの間の距離は、粗骨材の影響が無視できず、側壁の中央に位置するひび割れに比べて内面側は小さく、背面側は大きくなる傾向があるものの、概ね等間隔であること

がわかる。また、層状ひび割れの幅は、内面側と背面側で大差はなく、気中部と水中部でも大差がない。気中部と水中部で発生している層状ひび割れは、両者のコアを同じバレル内から採取していることから、気中部と水中部で連続していることが推察できる。

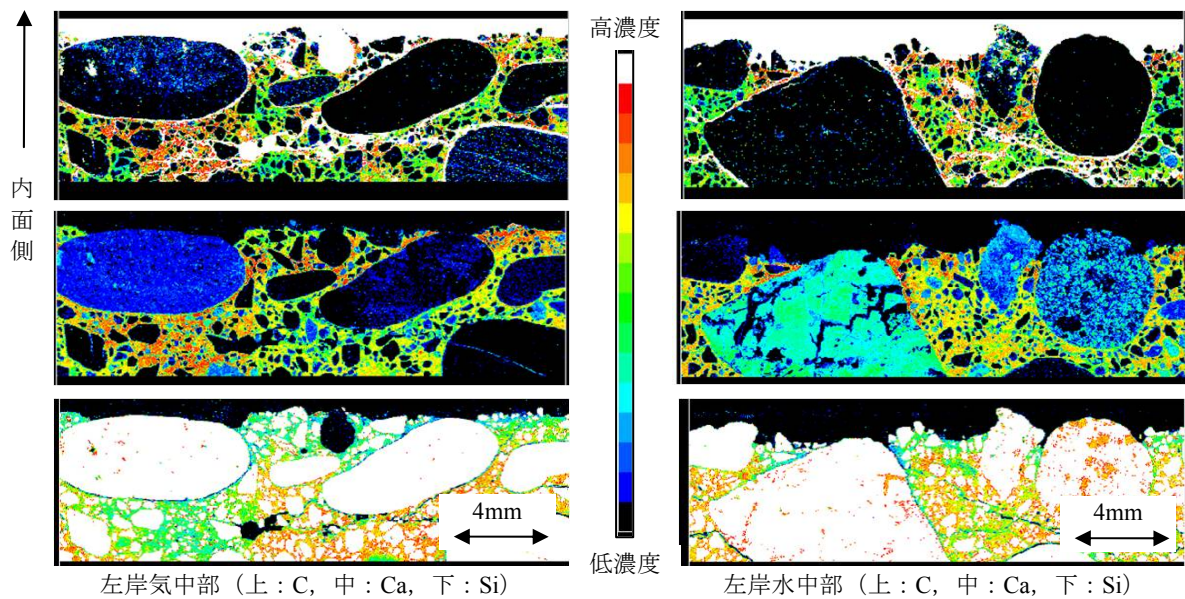
図-1 左岸側壁の内面側付近における元素分布

EPMAで測定した左岸側壁の気中部および水中部における内面側付近の元素分布を図-1に示す。ここで、コアの表面は、樹脂で含浸成形しているために、表面においてCが高濃度、CaおよびSiが低濃度となっている。

り同様に凍結融解作用を受けるが、非凍結期である灌漑期において気中部は空気中に曝され、水中部は流水中にあるために異なる。このために、気中部と水中部における内面側付近の元素分布には違いが見られると思われたが、実際には大きな違いが見られなかった。ただし、CとCaの高濃度領域がほぼ一致しているのが認められ、特にこの傾向は気中部において強いことが認められた。このCとCaの関係からは、気中部が水中部に比べて中性化が進行していることが示唆され、フェノールフタレイン法により測定された中性化深さは、表-4に示すとおりである。中性化深さは、内面側において気中部が水中部よりも大きくなっており、EPMAの考察で得られたように、中性化は水中部よりも気中部で進行していることが確認できた。左岸側壁の水中部において、背面側の中性化深さが内面側よりも大きくなっている原因は、現時点において不明である。

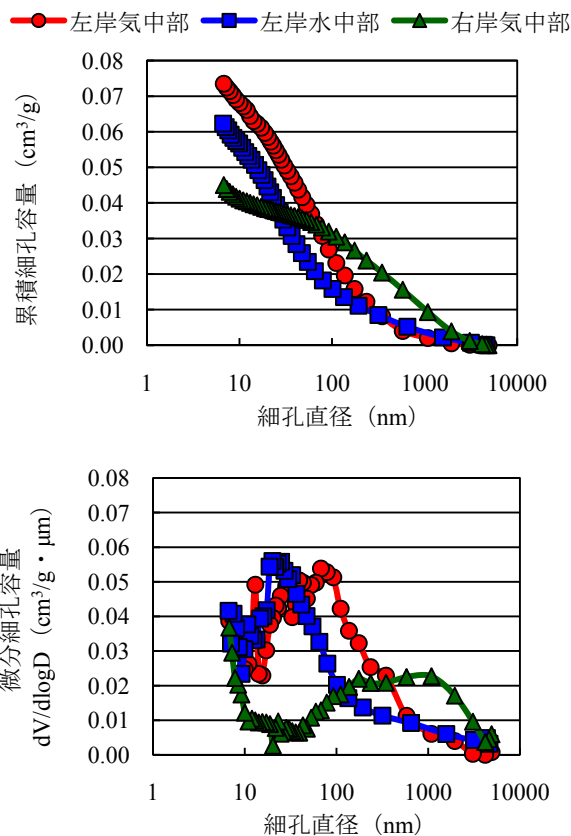
図-2 コアの細孔径分布
(上：累積細孔容量，下：微分細孔容量)

中部、右岸気中部におけるコアの平均的な細孔径分布の結果を図-2に示す。細孔径分布の測定に用いた試料は、圧縮強度試験後のものであることから、本来の細孔径分布とは異なることが推察される。そこで、ここでは、結果を相互比較するだけに止める。

細孔容量は、10~100nmにおいて左岸気中部と左岸水中部が右岸気中部よりも多いのに対して100nm以上では右岸気中部の方が多い。一方、総細孔容量は、左岸気中部が0.074cm³/g、左岸水中部が0.062cm³/g、右岸気中部が0.045cm³/gであり、凍害により内部に層状ひび割れが発生している左岸側壁が右岸側壁に比べて多い。このことから、左岸側壁の気中部と水中部において表面的な凍害の発生状況は異なるが、側壁内部の細孔径分布はほぼ同じであることがわかる。

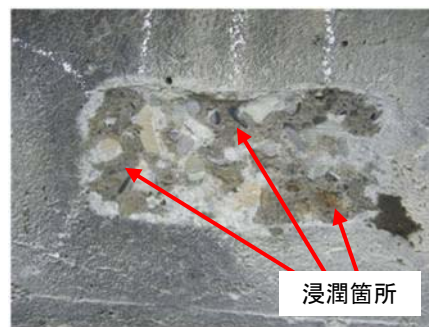
写真-5 表面研磨後の内部からの浸潤

開水路において凍結期は非灌漑期にあたり、気中部、水中部によらず側壁内面の全面が空气中に曝されて凍結融解作用を受ける。コンクリートを凍結融解させる外気温は、側壁において面的に作用して内部に伝導することから、その結果として部材厚の方向に温度差が生じ凍結時の膨張圧も部材厚の方向に生じることで層状のひび割れが発生したものと推察される。側壁内部における層状ひび割れの発生が左岸側壁に限られたのは、日射があたりにくい右岸側壁では左岸側壁に比べて側壁内部の温度変化が小さく凍結融解作用の頻度が少なくなったためだと考えられる。また、飽水度の高いコンクリートは凍結時の膨張圧が大きくなることから、背面から地下水が供給されコンクリート内部の飽水度が高まる左岸側壁の供用環境も影響を及ぼしていると考えられる。左岸側壁の内部が湿潤していることは、気中部をグラインダーで研磨し、研磨面に内部から水分が浸潤してくる状況を撮影した写真-5から確認することができる。

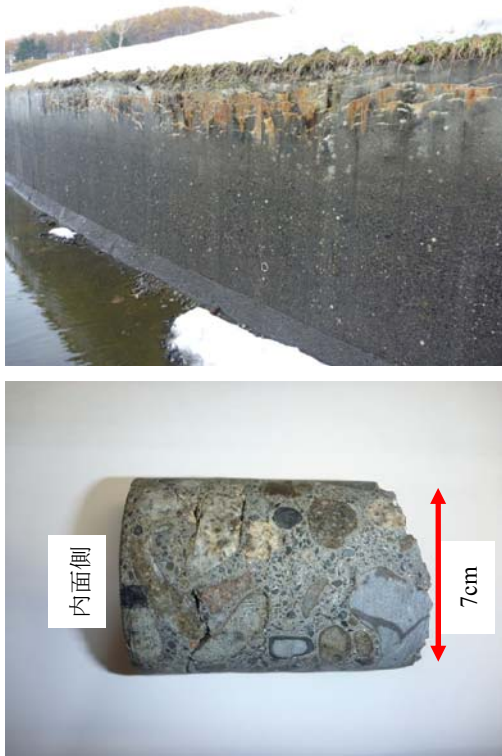
写真－6 別の開水路における凍害の発生状況

写真－6は、北海道の別の開水路で撮影した凍害の発生状況である。最多頻度水位よりも上部の気中部で採取したコアの状況もあわせて示す。この開水路は、1974(昭和49)年頃に築造され、写真－2に示した開水路と同様に背面が土中に埋もれており、表面変状としての凍害ひび割れが発生している側壁は山側に位置して背面における地下水位が高い。

写真－2と写真－6の開水路は異なる水路であることから、コンクリートの材料特性および凍結融解作用の頻度に係わる気象条件などが異なるために、両者における凍害の劣化進行の程度は同じではない。しかし、コアからは、側壁の内面側付近に層状の形態でひび割れが発生していることを確認することができ、側壁内部に発生する層状ひび割れは特異なものではないことがわかる。ただし、層状の形態で側壁内部に凍害ひび割れが発生する開水路は、供用環境として背面が土中に埋もれており、且つ背面の地下水位が高い場合という条件が现阶段では付けられる。この層状ひび割れが発生する特定の供用環境については、今後更に精査しなければならない。
