論文 コンクリート構造物の鉄筋破断および配筋不良の ASR 劣化に及ぼす影響

要旨： ASR により過大な膨張が発生したコンクリート構造物では、鉄筋破断とそれに伴う躯体内部への割れの進展など、構造物の安全性に係る深刻な劣化が発生している。本研究は、能登地方における ASR 劣化橋梁の調査および対策の事例に基づいて、鉄筋破断が発生した構造物に使用された反応性骨材や部位ごとの ASR 劣化度について調べるとともに、設計・施工時の配慮不足や配筋不良が構造物の ASR 劣化に与えた影響について 2, 3 の考察を行っている。

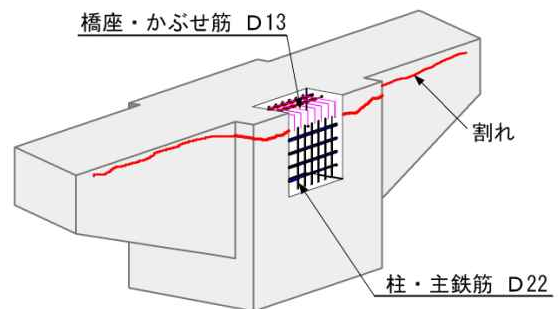
の安山岩碎石は、骨材自身からも多量のアルカリ分をコンクリート中に溶出する性質があるので、この地方のASRは膨張が長期にわたり継続することが特徴である⁴⁾。実際に、能登有料道路の橋梁において、鉄筋破断を伴う大きな劣化が発生した構造物には高い反応性をもつ安山岩碎石が使用されていた。ただし、2橋梁は富山県常願寺川産の川砂利を使用しており、ASRによる劣化が発生した。図-4は鉄筋破断が発生したO橋の橋脚の外観である。この橋脚は建設後約30年が経過しており、柱頭部に8mm程度の大きな割れが発生していた⁵⁾。コアの薄片試料を偏光顕微鏡およびEPMAにて観察した結果(図-5および図-6参照)より、安山岩碎石のASRの反応領域は骨材の表面から2mm程度の領域に限られており、わずかな骨材の反応でも大きな膨張力をコンクリートに発生させていることに注目すべきであると考えている。同時に、このことは骨材の内部には未反応部分が多く残っていることを意味しており、コンクリートにアルカリと水分が存在すれば、コンクリートの膨張はさらに長期にわたり継続することになり、鉄筋破断という最終的な劣化形態が顕在化しているものと考えている。

図-4 鉄筋破断が発生した橋脚・はりの外観

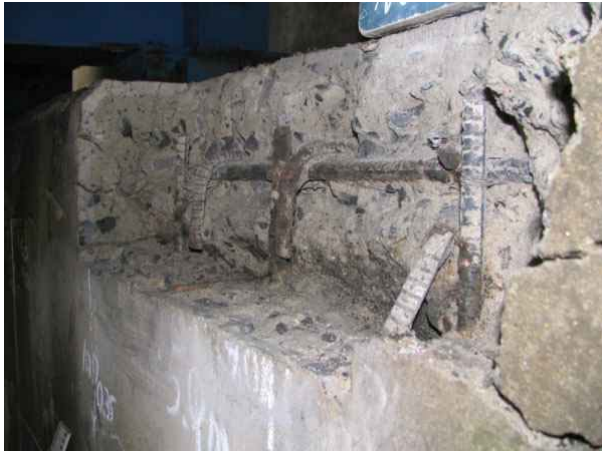
能登有料道路におけるASR劣化橋梁の鉄筋破断状況を写真-1に示す。鉄筋破断を伴う劣化形態は、安山岩碎石に代表される、高い反応性の骨材を使用し、ASRによる膨張が長期にわたり継続した場合に、電炉鉄筋の曲げ加工部に存在するひび割れから誘発されるものであると考えている。能登有料道路においても、降雨や路面排水の影響を常に受ける、橋台の橋座(写真-1(a))や橋脚のはり先端(写真-1(b))で多く確認されているが、最近では橋脚の柱や土中部のフーチングでの鉄筋破断の事例も発生している。一般に、ASRによる鉄筋破断は、構造物内で鉄筋による拘束が相対的に小さくなる、

(a) 橋台・橋座 (D橋)

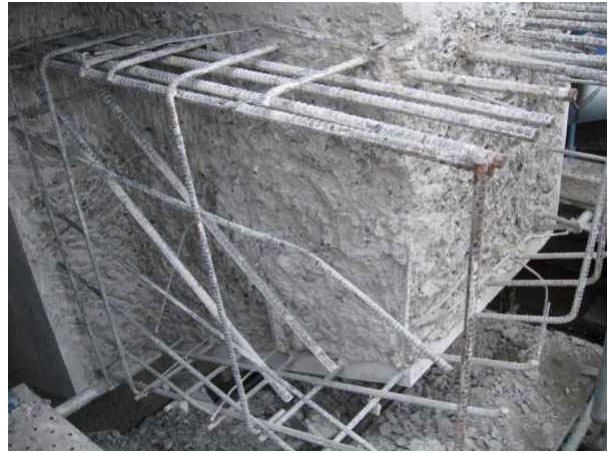
(b) 橋脚・はり (D橋)

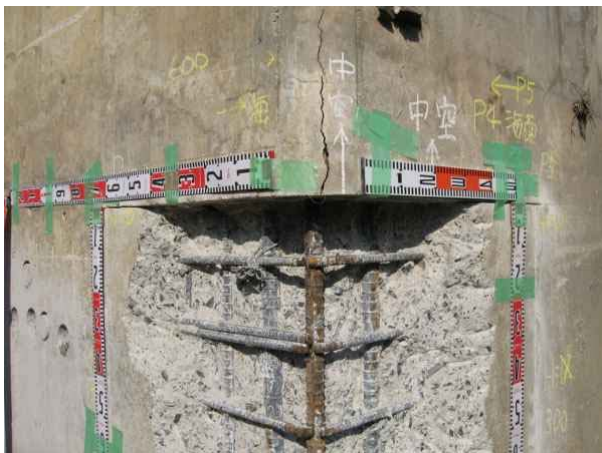
(c) 橋脚・柱 (I橋)

低鉄筋比の箇所に集中する傾向にあるのが特徴である。例えば、中空橋脚の柱では、中空断面部と土中部分をコンクリートで中埋めした充実断面部との境界から下方方向に著しい割れが発生し、躯体内部の帯鉄筋が破断している事例が発見されている(写真-1(c))。これは、コンクリート断面の増加により帯鉄筋の鉄筋比が相対的に小さくなったために、帯鉄筋の隅角部に大きなASR膨張力が作用したことによるものである。同様に、フーチングでは、躯体内部のASR膨張力が上面主鉄筋の隅角部に集中的に作用したことによるものである(写真-1(d))。

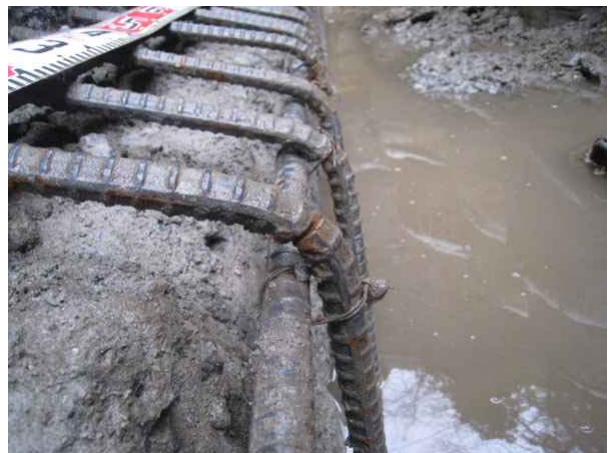
(d) 橋脚・フーチング (I橋)

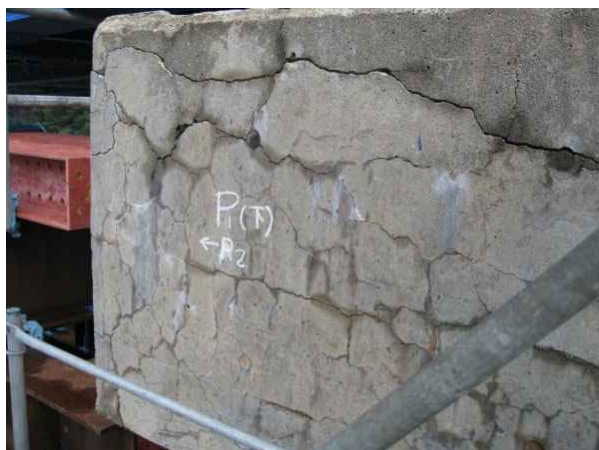
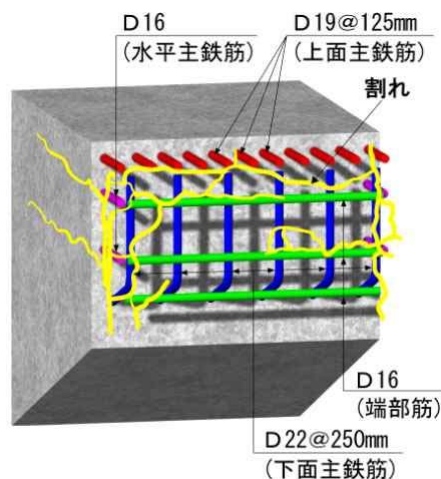
橋脚のはり先端に生じた ASR 劣化の事例（割れ）を写真-2 に示す。図-8 には、はり先端部の配筋状態も併せて示している。この箇所では、上面主鉄筋と下面主鉄筋が相互に定着されていないので、そこが外れて開いたことがわかる。この割れは、躯体内部の 20cm まで進展していた。さらに、水平主鉄筋と端部筋も相互に定着されていないので、両鉄筋の境界に鉛直方向の割れが発生している。なお、前述した O 橋の柱頭部の割れも、かぶせ筋が柱・主鉄筋の間隔と異なっていたことで、鉄筋が抜け出した状態となり、定着長さも不足していたので、かぶせ筋先端部から割れが発生したものである。

写真-2 橋脚・はり先端の割れ (D 橋)

図-8 はり先端の割れと配筋の関係 (D 橋)

以上の経緯より、橋脚のはりでは、今後の維持管理の容易さから、支保工で仮受けした後に、全面または部分的な打替えを実施することを基本とした。この際に、鉄筋破断および定着長が不足している箇所は添え筋し、フレアー溶接で接合した。写真-5は橋脚のはり先端を部分的に打替えた箇所であり、日常的な監視ができるように、検査路も併せて設置した。一方、土中部の橋脚フーチングは、躯体内部の割れの影響を受けた箇所をすべて取り壊し、打替えた。また、橋脚の柱は、破断した帯鉄筋の接合と割れの影響範囲をポリマーセメントモルタルで断面修復した後に、RC巻立て工法やPC鋼材巻立て工法などの耐震補強を実施した。さらに、大規模な打替えや補強工法の実施時には、それらの効果を検証するためのモニタリングを実施し、得られた成果を今後の対策の改良に反映させるようにした。

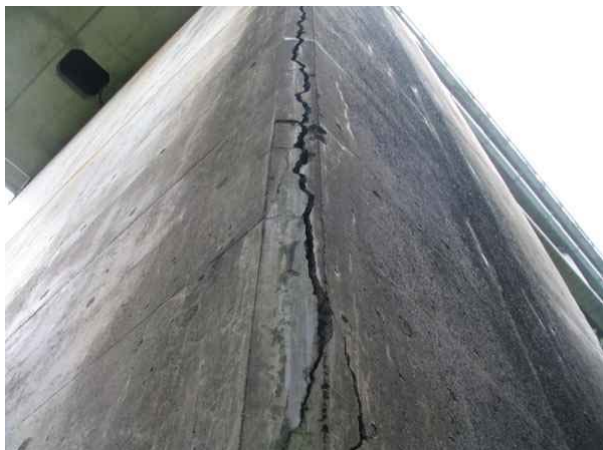
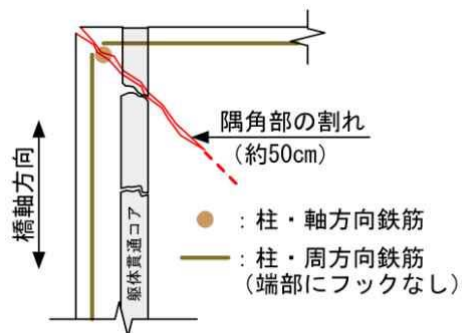
同様に、橋脚の柱でも配筋の不具合が原因となり、ASR劣化が躯体内部にまで及んでいる事例があった。写真-3に示すように、P橋の柱の隅角部に1~2cm程度の割れが観察された。割れの深さを調べるために、柱の橋軸方向で貫通コア（長さ3m）を採取した。コアが割れた位置から推定すると、隅角部の割れは45°の方向で躯体中心に伸びており、その深さは約50cmであった。これは、図-9に示すように、柱の周方向鉄筋が4方向にそれぞれ配置されており、フックがないので、コンクリートへの拘束が全く発揮されていなかったことが、割れを躯体内部にまで進展させた要因であった。

写真-3 橋脚・柱の隅角部の割れ (P橋)

図-9 柱の隅角部の割れと配筋の関係 (P橋)

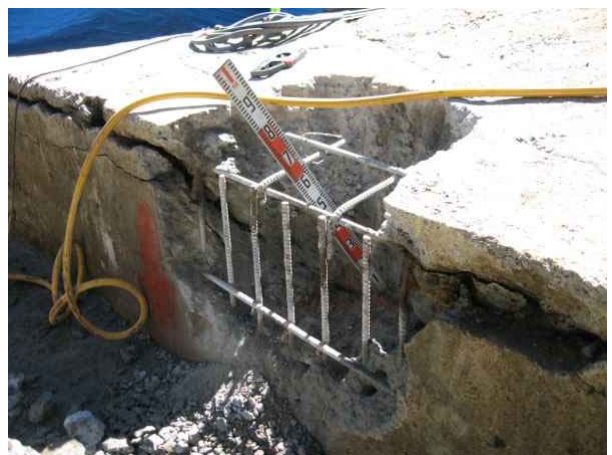
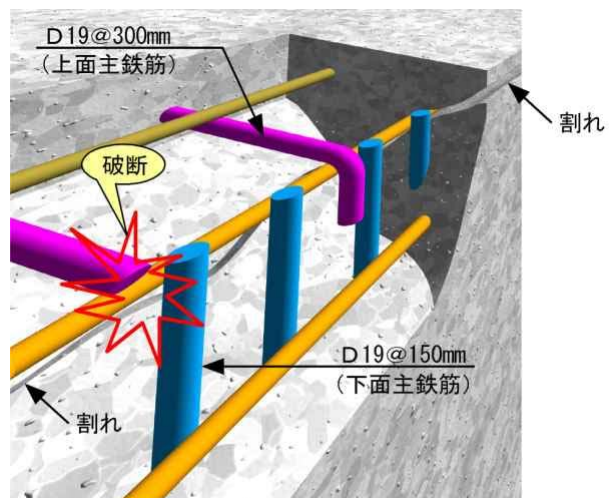
にフーチングの配筋状態と割れとの関係を示す。上面主鉄筋の定着長さが不足しており、下面主鉄筋にフックもなく、間隔も異なっていた。このため、鉄筋が双方から抜け出した状態になっており、隅角部に著しい割れを発生させたことがわかる。割れの近傍から採取した鉛直コアより、割れの深さが90cmにも達していることが判明した。

写真-4 橋脚・フーチングの隅角部の割れ (J橋)

図-11 フーチングの隅角部の割れと配筋の関係 (J橋)

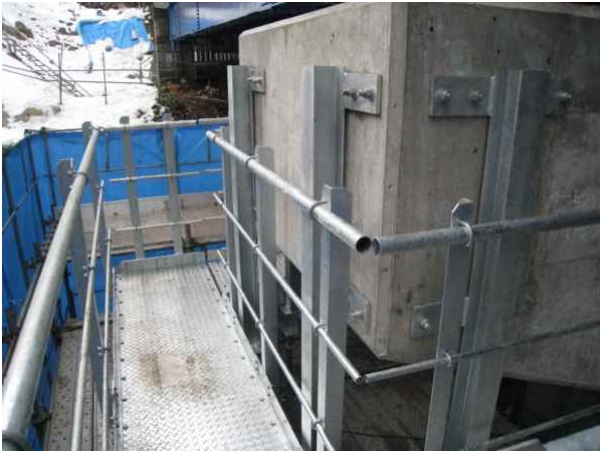
写真-5 橋脚・はりの検査路
