報告 道路橋の PC 桁に用いた新しい線状陽極方式電気防食工法の防食効果と維持管理の省力化

要旨: 塩害を受けたコンクリート構造物の対策工法の一つに、外部電源による線状陽極方式の電気防食工法がある。中日本高速道路株式会社では、神奈川県西部の相模湾沿岸に位置し、供用後 38 年経過する西湘バイパス滄浪橋の上部構造で線状陽極方式による電気防食における新工法を採用している。一方、電気防食のモニタリングでは、従来から実施してきた現地測定に加え、2008 年度に発注した工事から維持管理の省力化を目的に遠隔監視装置を試験的に導入している。本報告は、短期間であるが新しい線状陽極方式による電気防食の防食効果と遠隔監視システムによる維持管理の省力化に関して論じたものである。

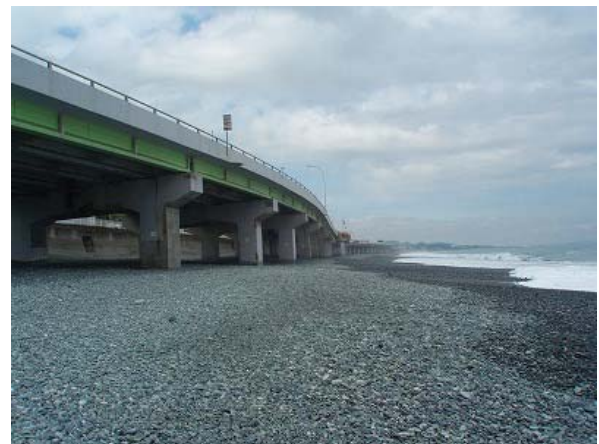
写真-1 滄浪橋立地環境

この管理区間には、橋梁が 14 橋あり、滄浪橋（以下、「本橋」）は最長となる橋長 3.0km の長大橋で昭和 46 年 4 月に供用開始した。橋梁形式は写真-1 に示すように上部構造がポストテンション単純 PCT 桁、橋脚が多柱式 RC ラーメンである。

写真-1 に示すように本橋は、周辺住民が利用する海岸沿いに建設されていることや夏季から秋季にかけて発生する台風による高波が1年に数十回押し寄せることから、直流電源装置は橋脚上に設置している。さらに、維持管理を簡略化するために1橋脚毎にそれを設置している。すなわち、橋脚に設置した1台の直流電源装置は、橋脚両側の径間の主桁の電気防食を受け持っている。また、本橋は全延長で124径間にも及ぶために、全ての径間に電気防食を適用したと仮定すると直流電源装置は約62台と試算される。

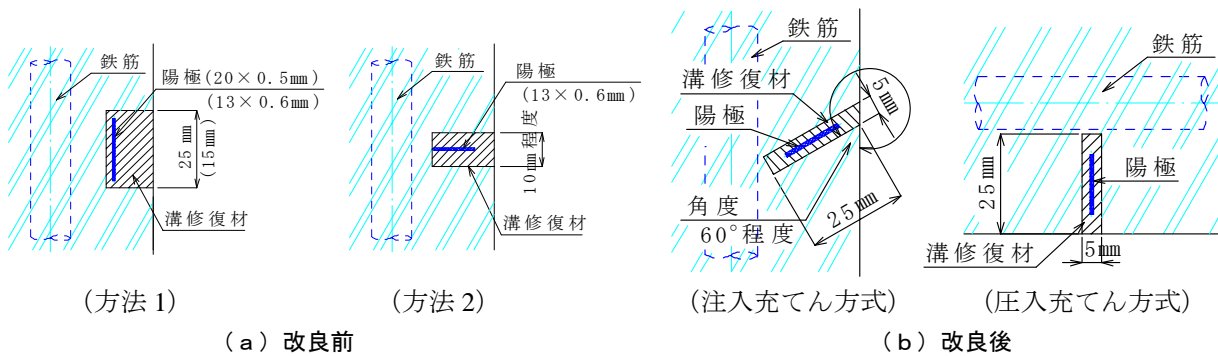
図-2 陽極設置方法の改良

質にバラツキが生じること、かつ溝の切削および修復に要する直接工事費のうち、人的要素が40~45%占めることなどから、更なる品質の向上、恒常的な良好品質の確保、施工の省力化が求められていた。そこで、この陽極設置に注目し図-2のように溝の形状寸法、陽極設置および溝修復材料に関して改良を行った。改良前は図-2(a)

に示すように、切削する溝が大きく陽極材はコンクリート表面に対して鉛直または水平に設置したのに対して、新工法では図-2(b)に示すように切削する溝幅を小さくし、陽極材をコンクリート表面に対して鉛直または一定の角度で設置した。これにより、溝切削に要する時間が短縮され、同時に陽極被覆材の施工が一層確実にいった。

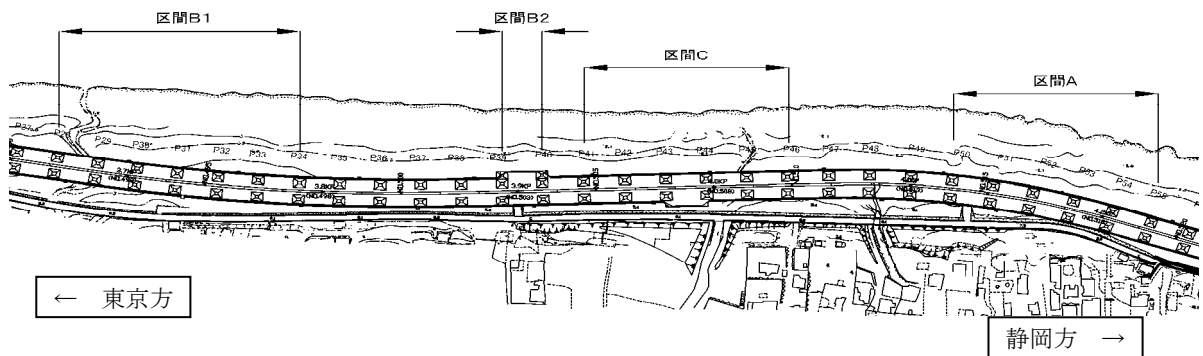
図-3 施工箇所

本橋の上部構造では、これまでに既存の外観調査、塩分浸透量調査、自然電位測定に基づき、径間ごとに塩害劣化の進展状況を把握したうえで補修事業計画の優先順位を設け、多年度計画をたて、随時工事発注してきた。2006年度以降に施工した新工法を用いた箇所を図-3に、各工事単位ごとの施工規模を表-1に示す。なお、防食のための通電は施工終了時から開始している。

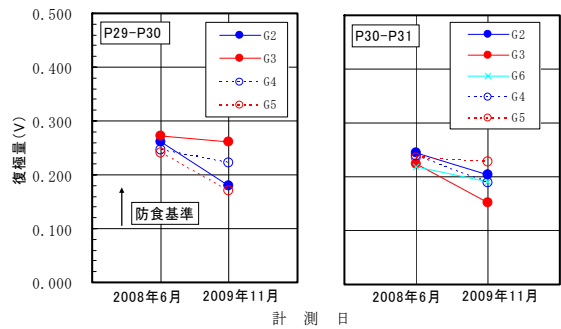
図-6 復極量の現地計測結果

さらに、復極量試験に関しては表-5、図-6、図-9 により、現地計測した径間 (P29-P31 間) および遠隔監視した径間 (P41-P43 間) の全ての施工箇所において、 ΔE が 100mV 以上の復極量を確保しており、この結果から電気防食開始後 3 年以内という短期間ではあるが、良好な防食状態にあるものと推定される。

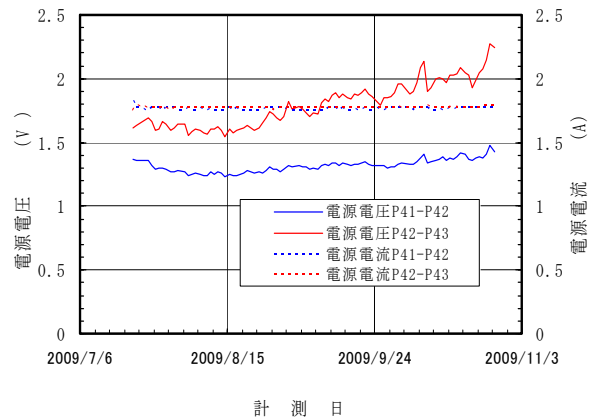
図-7 電源電圧・電流の遠隔監視データ

電源電圧量に関して、表-5 および図-4 に示すように、現地計測による測定では P29～P30 間および P30～P31 間の平均値がそれぞれ 2.80 (V), 2.10 (V) であるのに対して、遠隔監視システムによる測定では表-5 および図-7 に示すように、P41～P42 間および P42～P43 間の平均値がそれぞれ 1.317 (V), 1.801 (V) となり、電気防食供用後 3 ヶ月という短期ではあるが、遠隔監視システムの測定値は現地測定のそれと比較して低く安定した傾向を示していた。

次に、電源電流量に関して、同様に、現地計測による測定では P29～P30 間および P30～P31 間の平均値がそれぞれ 1.95 (A), 1.31 (A) であるのに対して、遠隔監視システムによる測定では、P41～P42 間および P42～P43 間の平均値が 1.761 (A), 1.771 (A) となり、電源電圧と同様な傾向を示していた。

試験的に採用したシステムは電子メールを利用したもので定期的に鋼材電位の測定や復極試験を実施し、その結果を自動配信するもので電流値の調整等を行わない。比較的短い期間であるが図-7、図-8、図-9に示す結果から、システムの安定性には問題はないと考えられる。また、データ取得の頻度などその設定のプログラミングによりきめ細かい管理が可能であるとともに、比較的電氣的知識を持たないインハウス技術者でもデータ管理を携わることができ省力化が図れることが確認できた。

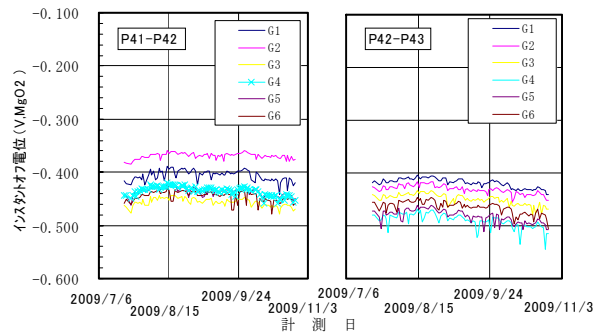
図-8 インスタントオフ電位の遠隔監視データ

また、一般に PC 構造物ではインスタントオフ電位が卑になるほど PC 鋼材の水素脆化が懸念され、その電位は -1086mV (二酸化マンガン電極基準) が目安⁵⁾とされている。なお水素脆化については、比較的乾燥状態にある条件ではシース外面の防食電位が水素発生電位近傍となった場合でも、シース管内に存在する PC 鋼線は、これよりも貴となり、水素脆化の危険が小さくなることが明らかにされている⁶⁾。表-5, 図-5, 図-8 から、本橋の上部構造では現地計測仕様の電源装置、遠隔監視システム仕様の電源装置共、鋼材のインスタントオフ電位 (E_{io}) は、水素発生電位より貴であることを確認でき、水素脆化の危険性は認められなかった。
