# 論文 表面吸水試験および透気試験による山口県の構造物の表層品質評価

**要旨：**表面吸水試験等の非破壊試験手法を用いて、山口県のひび割れ抑制対策の実施前後の実構造物の表層品質を評価した。その結果、ひび割れ抑制対策の実施後に施工された構造物の表層品質が向上していた。表面吸水試験の吸水開始直後の吸水挙動が構造物のごく表層の品質を表し、表面吸水試験は施工の善し悪しを判断できる手法であることを示した。表面吸水係数は構造形式や測定部位の影響を受ける。

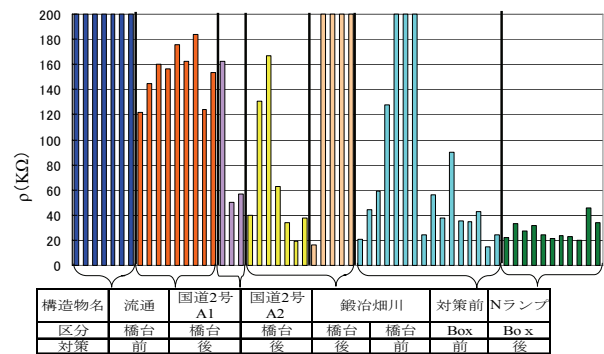
図-1 電気抵抗率測定結果

4 電極法で含水率を測定した結果を図-1に示す。対策前橋台と鍛冶畑川橋の対策前リフト、対策前Boxの端部に位置するBoxの一部の計測箇所において計測不可能であり、非常に含水率が低かった可能性がある。表層品質が相対的に低く、ごく表層の水分が逸散しやすいことや、橋台の場合は上部の桁により雨掛かりが防がれて乾燥条件に置かれやすいことなどが理由として考えられる。しかし、この結果は、同じ構造物を対象として同じ時期に他機関が測定した電気抵抗値と比べて総じて大きい傾向にあった。他機関の試験機より電極間の距離が小さい試験機を用いたため、ごく表層の影響を過敏にとらえたためと考察している。

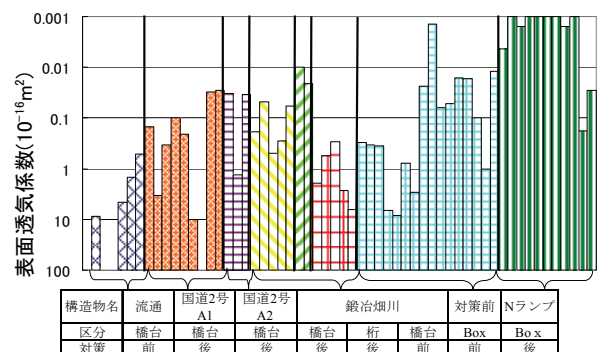
図-2 表面透気試験結果

現地で測定した表面透気試験結果を図-2に示す。橋台、Boxカルバートともにひび割れ抑制対策の実施後に透気抵抗性が向上している傾向が見られる。さらに鍛冶畑川橋の早強セメントを用いたPC桁の試験結果を見ると、桁はひび割れ抑制対策の対象外であるが、既往の研究<sup>6)</sup>で報告されている第一大戸川橋梁のPC桁などの調査結果を勘案しても、高い表層品質を示している。

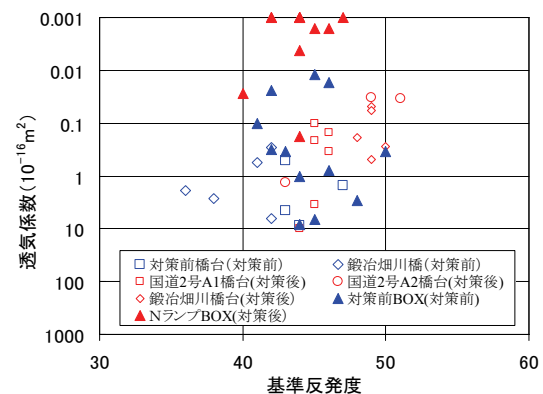
図-3 基準反発度と透気係数の関係

図-3にテストハンマーと表面透気試験との関係を示す。ひび割れ抑制対策の実施により、テストハンマーの計測結果はほとんど変わらないものの、透気抵抗性が大きく向上する傾向が確認される。使用されるコンクリートの設計基準強度はほとんど変わっていないため、得られる強度には大きな違いが生じないが、施工や養生が丁寧になされたことなどにより、透気抵抗性が大きく向上したと考えている。Boxカルバートでは3オーダー近く表層品質がばらついているが、この点については、2.3(3)にて後述する。

図-3より、ひび割れ抑制対策の前後にかかわらず、Boxカルバートの側壁が橋台と比較してより高い透気抵抗性を示す傾向にある。これはBoxカルバートにおける測定値のばらつきを考慮してもいえる。この原因として、Boxカルバートの方が橋台と比べて日射や乾燥の影響を受けにくいことも一因と考えている。

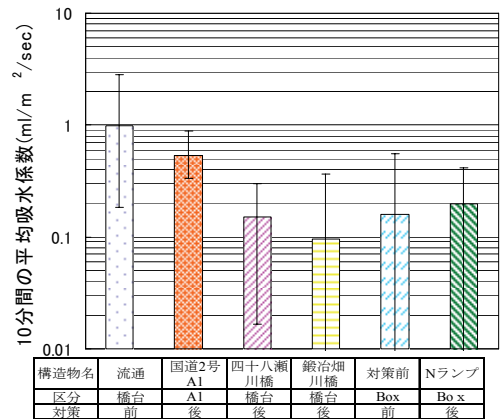
図-4 表面吸水試験結果とばらつき

現地で測定した表面吸水試験の結果を図-4に、測定数、変動係数を表-4に示す。図-4では、10分間の平均吸水係数の各構造物の平均値とともに最大値と最小値も示した。橋台、Boxカルバートともにひび割れ抑制対策の実施後に吸水抵抗性が向上している傾向が見られる。

図-4から、ひび割れ抑制対策の実施により鍛冶畑川橋の低熱セメントを用いたリフトでは吸水抵抗性が高いことが分かるが、表-4より変動係数が非常に大きいこ

図-4 から、Box カルバートの結果には対策前後ともに表層品質にばらつきがあることが確認される。図-6 に N ランプ Box の表面吸水試験結果を示す。Box 端部に位置する第 1, 8 ブロックの平均吸水係数が中央部ブロックの値に比べて高いことが分かる。打設管理記録からは、端部ブロックにおいて特殊要因は見出せず、端部のブロックでは日射や乾燥の影響を受けたため、同じように施工されたにもかかわらず、内部に比較して相対的に品質が低くなったと考えられる。

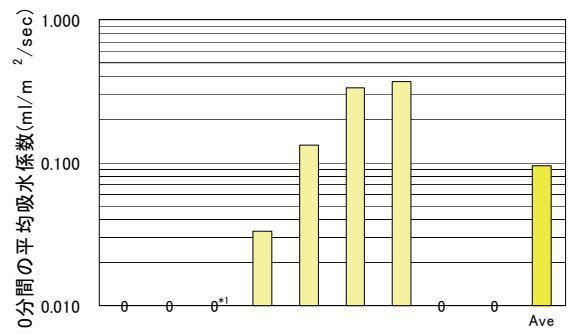
図-5 鍛冶畑川橋の表面吸水試験結果

と分かる。鍛冶畑川橋の個別の計測結果を図-5に示す。ほぼ半分の計測箇所では吸水はゼロであり、橋台側壁の下方に位置している箇所において、吸水係数が計測で

きたが、部材中の位置による試験結果の違いは表面透気試験でも同様の傾向であった。パイブレッタによる締固めが十分に届かなかった可能性などを考えている。低熱セメントを用いた構造物は、非常に高い吸水抵抗性を発揮していたと言える。

\*1 は徐々に減少していた吸水目盛の値が途中から上昇し初期水頭に戻った。10分間の吸水量は微小であったため、0とみなす。

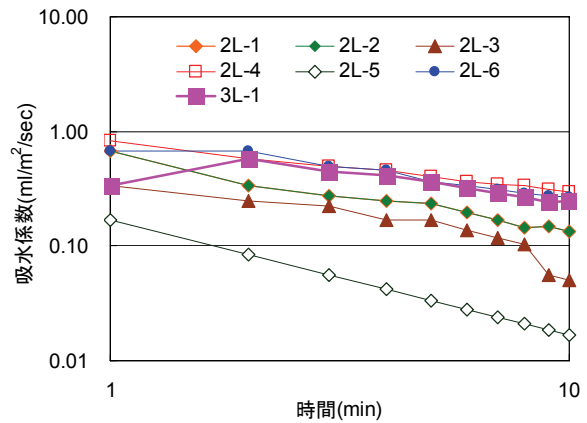
図-7 四十八瀬川橋の吸水曲線

四十八瀬川橋の各時間における 10 分間の平均吸水曲線を図-7 に示す。ここで、第 3 リフトで測定した測定箇所 3L-1 で吸水曲線が途中で上向きになった後、下降する傾向を示した。こういった傾向を示す吸水現象の場合、 $n$  の値が小さくなる。実際に四十八瀬川橋第 3 リフトの  $n$  の値は 0.26 であり、従来の研究で変動するといわれる  $0.5 \pm 0.2$  の下限値を下回っている。著者らの別の研究で、含浸材を塗布した供試体でマイクロクラックが卓越した場合、 $n$  の値が  $0.5 \pm 0.2$  の下限値を下回ったことを見出している。これはマイクロクラックのような微細損傷により通常の吸水とは異なる水みちが存在した場合、内部への吸水が顕著になり既往の基準値を下回ることがあるこ

とを示している。これより四十八瀬川橋第 3 リフトの測定位置には、微細損傷を伝っての肉眼で検知できない水漏れがあったなどの可能性が考えられ、今後の研究により解明する。

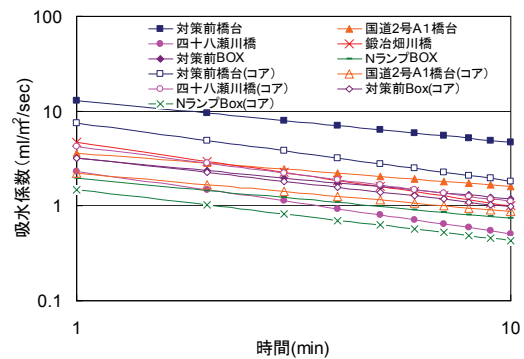
図-8 コアと現地の吸水曲線の関係

コアと現地の表面吸水試験の結果を図-8に示す。現地の結果は、表-5に示したコア位置に対応するリフトまたはブロックのa, nの平均値を用いて計算したものである。現地、コアの表面吸水試験結果を合わせて表-6に示す。四十八瀬川橋を除いて、コアの表面吸水試験では現地の表面吸水試験に比べて、吸水抵抗性が向上する結果となった。特に対策前橋台の吸水抵抗性の向上は大きい。現地の表面吸水試験において目視により表層のマイクロクラックを伝って水がにじみ出ているのを観察しており、現地試験では3次元的な吸水挙動がより卓越したと考える。

四十八瀬川橋では、コアでの表面吸水試験の方が、現地での結果より吸水抵抗性が低下した。これはコア採取位置の品質が、現地試験結果の平均値より低かった、ばらつきの問題であると考えている。コアを採取した第2リフトの現地試験結果では、aの値が小さく、nの値が大きい。これはごく初期の吸水係数も比較的小さく、その後の吸水係数の低減も大きいことを表していることから、四十八瀬川橋第2リフトの平均的な品質は、ごく表層部、

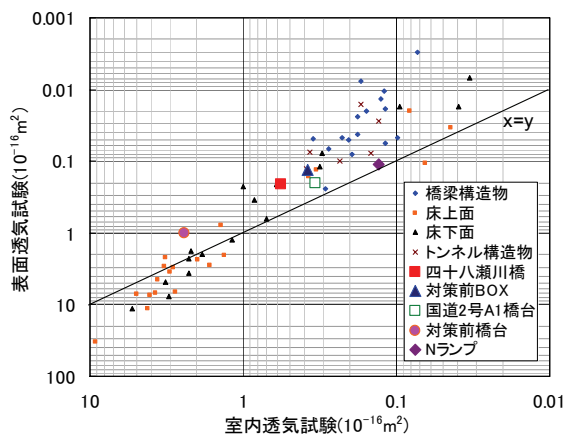
図-9 室内透気試験と表面透気試験の関係<sup>7)</sup>

室内透気試験と表面透気試験の間には高い相関があることが知られている<sup>7)</sup>。図-9に、既往の調査結果<sup>7)</sup>を引用し、本研究の結果を重ねて示した相関図を示す。表面透気試験の結果は、コア採取リフトで得られた平均値をプロットしている。既往の研究と同様の傾向を、本研究の結果も示していることが分かる。
