## 報告 樹脂注入補修を行った上面増厚床版の追跡調査

要旨：橋梁RC床版の劣化対策として、上面増厚工法による補修・補強対策を実施しているが、補強後において、増厚層のはく離及び損傷が発生する場合がある。この場合の再補修工法として、比較的短時間で施工可能な樹脂注入工法が試験的に採用されている。しかし、樹脂注入工法については、その効果及び耐久性について不明な点も多いのが現状である。本報告は、樹脂注入工法により補修して7年を経過した実橋の上面増厚床版において、静的載荷試験、頻度測定及び損傷進行調査等の追跡調査を実施し、その補修効果について補修工事実施時の計測結果と比較し、今後の適用性について検討を行ったものである。

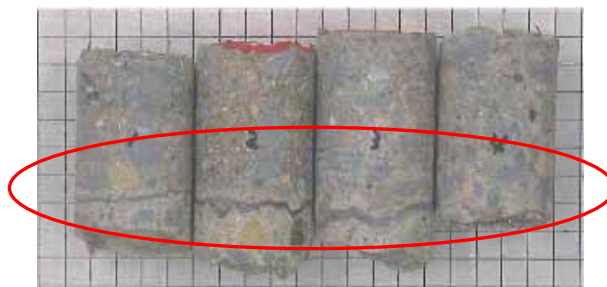
写真 - 3 樹脂注入後の充填状況

また、いずれの場合も注入孔を削孔した後に、エア（圧縮空気注入）による孔内清掃を行い、部分的に増厚界面のコンクリートが砂利化している範囲はエアによる孔内清掃と合わせて水による洗浄も行った。樹脂注入する間隔は、写真 - 2 に示すように各車線において橋軸方向及び橋軸直角方向ともに注水量を管理しながら 1m 間隔で行った。施工後においてコア採取による樹脂充填確認を行った結果、概ね良好な充填状況が確認された。（写真 - 3）

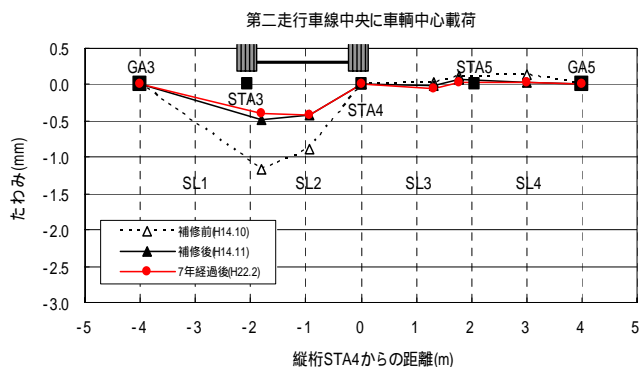
図 - 5 床版の相対たわみ分布

相対たわみについては、最もたわみの大きく発生した第二走行車線中央に載荷したときの樹脂注入補修前・後と、今回の測定値（7年経過後）を図 - 5 に示す。

平成 14 年度の補修時において、床版たわみの減少が確認されていたが、今回の調査においても補修後の床版

たわみとほぼ同等の数値を示しており、7年経過した時点においても床版耐荷力の向上効果が持続していると考えられる。なお、その他の載荷位置における床版たわみについても、若干の変化は見られたものの、ほぼ同様の結果が得られた。

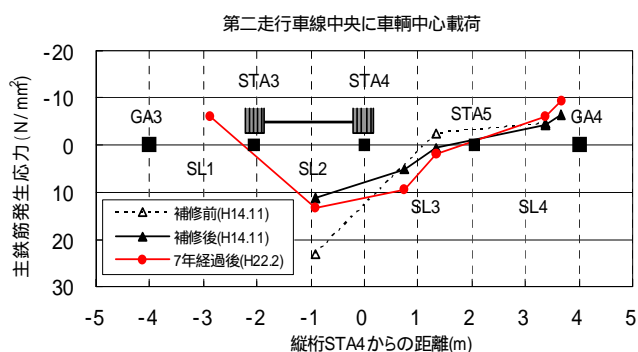
図 - 6 床版の主鉄筋応力分布

最もひずみの大きく発生した第二走行車線中央に載荷したときの樹脂注入補修前・後と今回の測定値（7年経過後）の主鉄筋応力分布を図 - 6 に示す。

主鉄筋の応力分布は、局所的なひび割れ挙動の影響により、補修後より若干大きな測点も見られたが、載荷直下の測点では、補修前に比べてかなり小さく、補修効果が持続していることがわかる。

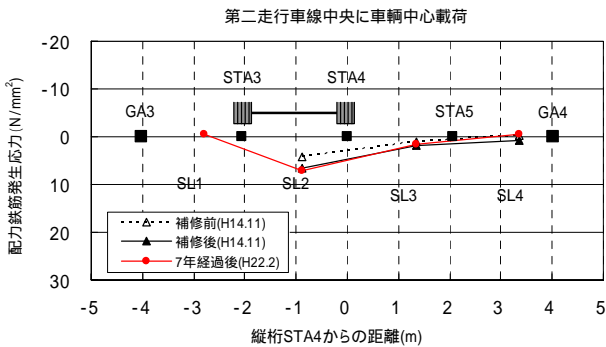
図 - 7 床版の配力鉄筋応力分布

配力鉄筋の応力分布を図 - 7 に示す。配力鉄筋の応力では、補修前後で補修前よりも大きくなっている測点も見られたが、補修後と7年経過後の比較においては、ほぼ同等の値を示しており、床版の耐荷性能は持続していると考えられる。なお、その他の載荷位置における配力鉄筋ひずみについても、若干の変化は見られたものの、

ほぼ同等の結果が得られた。配力鉄筋のひずみについては、発生応力が小さいため、局部的なひび割れの影響または測定精度の影響も考えられる。

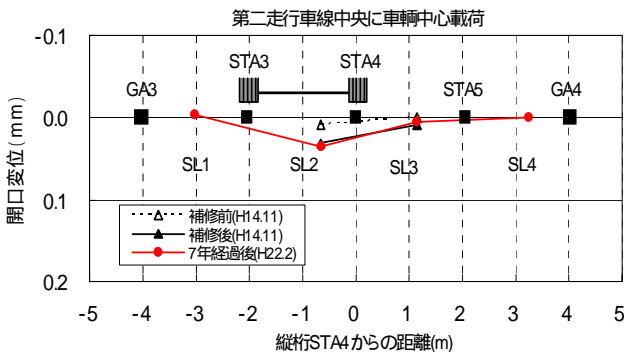
図 - 8 床版のひび割れ開口変位分布

ひび割れの開口変位を測定したところ、今回調査した中で、最も大きな開口変位は、橋軸方向のひび割れで 0.088 mm、橋軸直角方向のひび割れで 0.024mm であり、いずれも 0.1mm 以下と小さなものであった。

橋軸直角方向（主鉄筋方向）における第二走行車線中央に載荷したときの樹脂注入補修前・後と今回測定値（7年経過後）を図 - 8 に示す。

橋軸直角方向のひび割れ開口変位は、補修後で補修前よりも大きくなっている測点も見られたが、補修後と7年経過後の比較においては、ほぼ同等の値を示している。

全体的には、バラツキはあるものの、平成 14 年度とほぼ同様の測定結果であり、急速な床版ひび割れ進行の可能性は低いと考えられる。

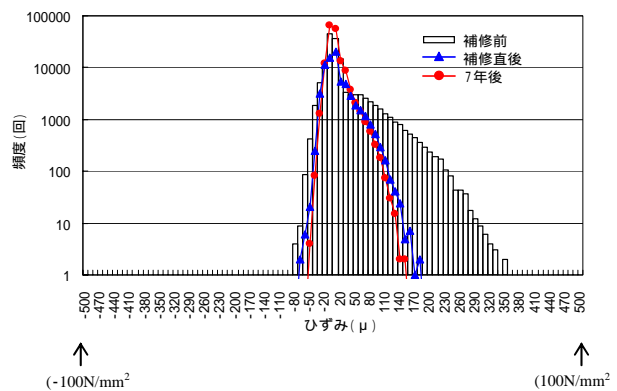
図 - 9 床版主鉄筋応力の発生頻度分布

実測値が最大であった既設床版（SL2）の下側主鉄筋に発生するひずみを図 - 9 に示す。図中には、本調査で測定した結果を赤色で示し、平成 14 年度に測定した補修前を黒枠、補修直後を青色で示している。

7 年経過後の主鉄筋ひずみの発生範囲は、図からわかるように、補修直後とほぼ同程度の値を示しており、静的載荷試験結果と同様の傾向が確認された。

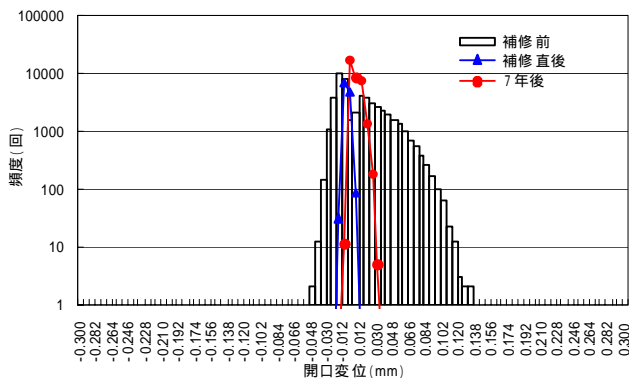
図 - 10 ひび割れ開口変位の発生頻度分布

橋軸直角方向ひび割れの頻度測定結果を図 - 10 に示す。ここで、頻度測定時のひび割れ開口変位は、供用下の車両走行（24 時間測定）によるひび割れの変動幅を表している。

橋軸直角方向ひび割れの頻度測定結果を見ると、床版（SL2）の測点では、補修直後と比べて約 2 倍の開口変位となっていたが、補修前の開口変位と比べると約 1/2 以下の小さなレベルを維持していた。

また、クラックスケールを用いて、頻度測定箇所でも測定した橋軸直角方向の残留ひび割れ幅は、0.10mm ~ 0.20mm の範囲であり、樹脂注入補修前後の測定結果（H14 年度）と比較して、ひび割れ幅の著しい進行傾向は得られなかった。

ひび割れ開口変位の進展レベル及び残留ひび割れ幅の状況から、概ね 7 年前の樹脂注入による補修効果が現在でも発揮していると考えられる。

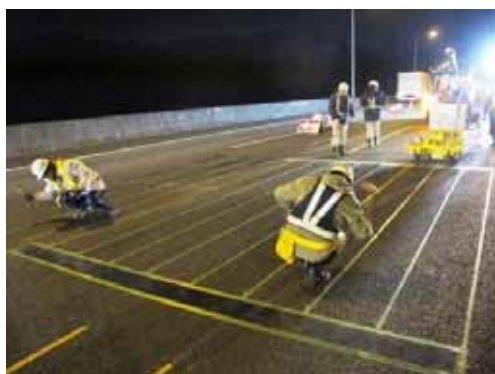
写真 - 5 はく離調査状況

ハンマーを用いて舗装面(調査範囲; 6×6m)からたたき点検を実施した結果、1箇所ではく離が推定された。はく離が推定された箇所は、直径約 1m であり、調査面積の約 2% であり、樹脂注入後における床版はく離は少なく、現段階での補修効果が継続していると推察される。

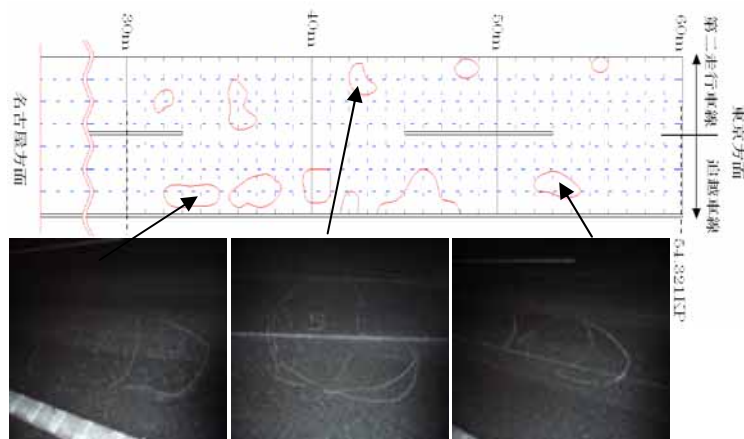
図 - 11 はく離調査結果

さらに、図 - 11 に示す交通規制内で全線の追加調査を行った結果、追越し車線の中央分離帯寄りではく離推定箇所が橋軸方向に点在している状況が把握でき、そのはく離率は調査面積全体 (7×30 = 210m<sup>2</sup>) の約 10% であり、床版はく離が進行していると推察された。今回の調査範囲については、補修時の樹脂注入量が少なかった範囲であり、補修前からの浮き及び補修後に樹脂のはく離

が進行した可能性も考えられる。

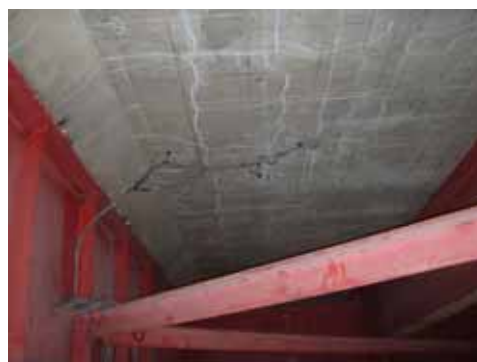
写真 - 6 床版下面状況

また、写真 - 6 に示すように、床版下面では亀甲状のひび割れが生じていることが確認されたが、遊離石灰の滲出や漏水跡は確認されなかったことから、既設床版はそれ程劣化が進展していないものと推察され、既設床版防水工が現在でも機能しているものと推察される。

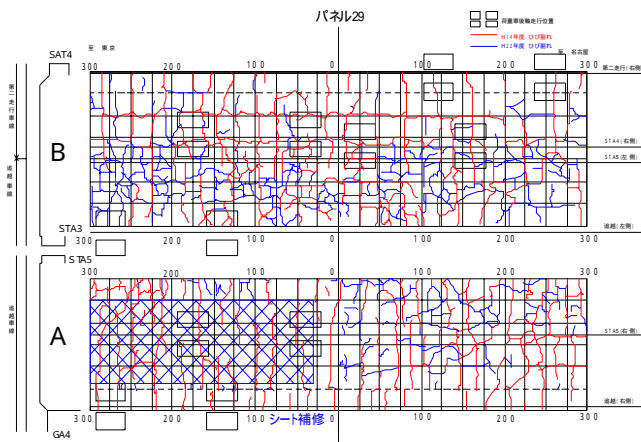
図 - 12 床版下面ひび割れ状況

床版下面のひび割れ状況について図 - 12 に示す。静的載荷試験を行った第二走行車線と追越し車線を跨ぐパネルのひび割れ密度は 8.66m<sup>2</sup>/m<sup>2</sup>、追越し車線のパネルは 6.98m<sup>2</sup>/m<sup>2</sup>であった。平成 14 年度の調査精度が不明のため、本調査時との比較が難しいが、ひび割れ密度の増加が大きい箇所は、前述の静的載荷試験時の床版たわみがやや増加している箇所と合致している傾向が見られた。

全体調査の結果、部分補修痕において、ひび割れ及び漏水している箇所もあった。

以上のように、ひび割れ密度は平成 14 年度からある程度増加していることが確認された。しかしながら、本

調査の結果からは一般的に使用限界状態と言われる  $10 \text{ m/m}^2$  以下であり、遊離石灰の滲出や漏水跡も見られないことから、床版の損傷進行速度は小さいものと推察される。
