報告 48年経過したポストテンションPCT桁橋の各種調査

要旨: 供用年数が長年経過した既設構造物には、建設時の設計図書が残されていない場合が多い。このような場合は、現地調査を実施して得られる調査結果を基に構造諸元を設定し、復元設計を実施し、当初設計時の構造性能をまず明らかにする必要がある。筆者らは、設計図書等が存在しないポストテンションPCT桁橋の調査とその解体作業の機会を得ることができた。本報告は、昭和44年建設省標準設計以前に建設されたポストテンションPCT桁橋の詳細構造図を復元するために必要な各種調査を実施し、その問題点について検討した。

対象橋梁は、長崎県北松浦郡佐々町にある斜角を有する1径間単純ポストテンション方式PCT桁橋(昭和38年建設、全幅員4.3m、橋長18.7m、3主桁)であり、橋名は富田橋である。交差物件は河川であり、海岸線約1.2kmに位置し、潮の干満がある。写真-1に、橋梁の外観を示す。本橋梁は、西九州自動車道建設に伴い、河川改修で平成22年11月に解体された。解体に先立ち桁下全面に架設足場を設置し調査を実施した。

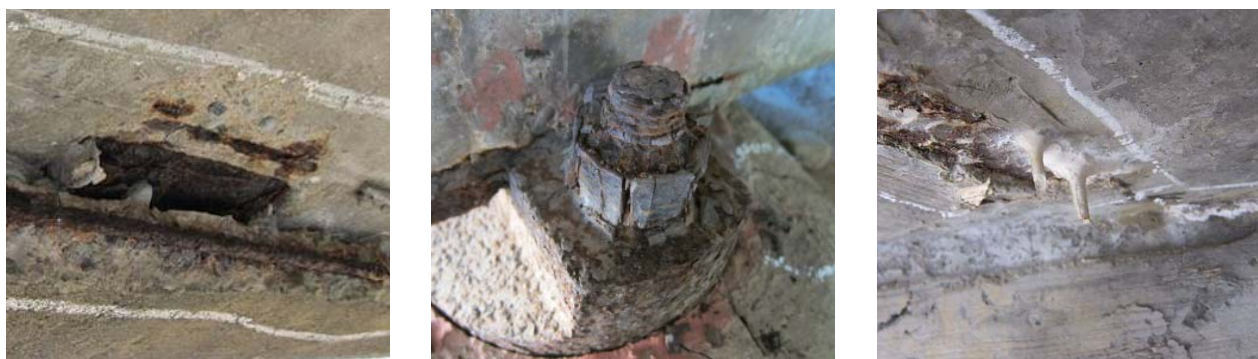
写真-3 変状写真

外観変状調査から主な変状としては、張出床版水切り部と上フランジの界面付近に鉄筋露出や床版横締め PC 定着具のアンカープレート下端の露出 (写真-3(a)) が海側・山側全面に確認された。また、鋼製支承の腐食

(写真-3(b)) と横桁 PC 定着部の跡埋めモルタルの浮きが全箇所確認された。

その他の変状として、主桁下フランジに鉄筋露出が 1ヶ所、A1, A2 橋台付近の G2-G3 間間詰め部床版部と主桁上フランジ界面に遊離石灰 (写真-3(c)) がそれぞれ 1ヶ所確認された。なお、主桁と間詰め床版部に関してはひび割れや浮きは確認されなかった。コンクリート舗装、地覆、高欄、排水舂、排水パイプについては、変状は確認されなかった。

(a) 鉄筋露出

(b) 支承部の腐食

(c) 遊離石灰

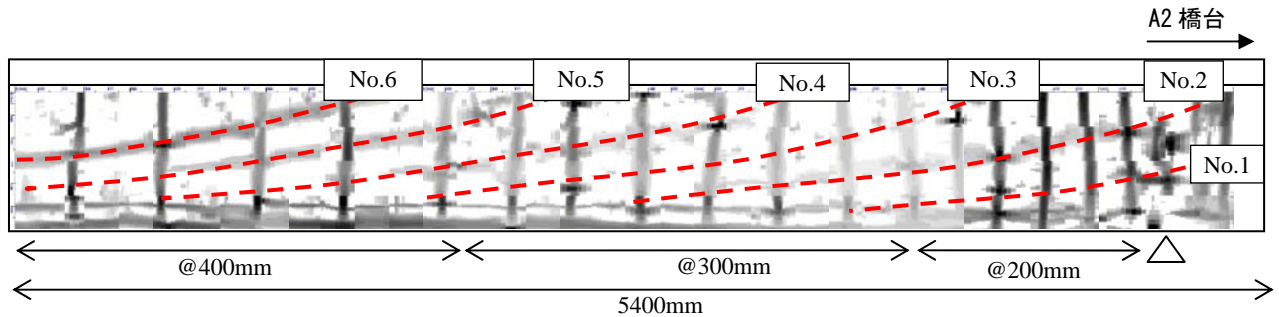
図-2 探査結果

探査器 A による G3 山側面の探査結果を図-2 に示す。図より A2 橋台からスターラップが 200mm, 300mm, 400mm 間隔で配筋されていること、下フランジの主鉄筋が上下に 2 本配筋されていることシースが 6 本配置され

ていることが確認された。探査器 A による山側・海側支
点部付近の探査から No.2 のシースは、断面方向に 2 本配
置されていることが確認できた。No.1 と No.3 のシース
に関しては、不明確であったため、探査器 B で位置を特
定した。以上から、主桁には 7 本のシースが配置され、
4 本が上縁、3 本が桁端部に定着されていることが推定
できた。No.1 と No.3 のシースが不明確なのは、桁端部
は中央部に比べてウェブが厚いため、シースが探査限界
以上に配置されているためだと考えられる。No.2 のシー
ス探査できたのは、断面方向に 2 本のシースが配置され
ていたためだと考えられる。専用ソフト⁶⁾よりスターラ
ップと主鉄筋は、φ10mm と算出された。

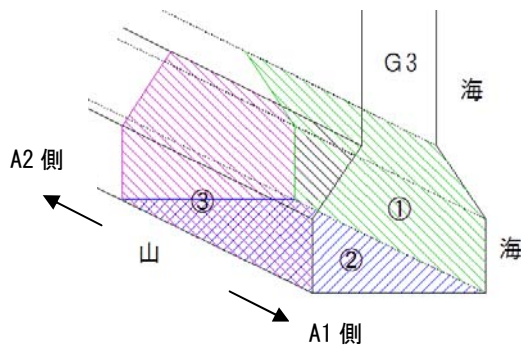
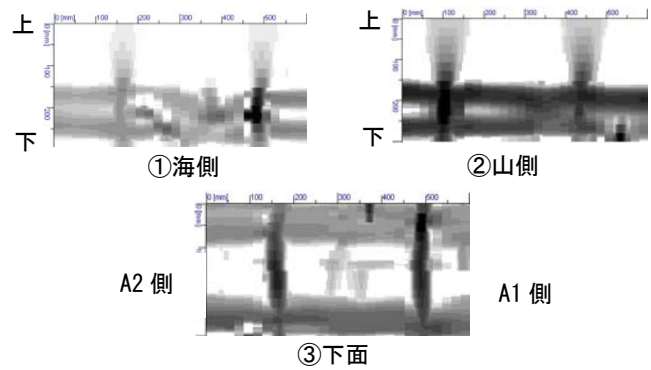
図-4 探査結果

探査器 A による G3 桁中央部下フランジ側面 (山側・
海側)、下面の探査位置と結果を図-3 と図-4 に示す。
図よりスターラップが 2 本確認できた。主鉄筋は、海側・
山側では判別できたが、下面は判別しにくい結果を得た。
また、シースの判別は困難だった。

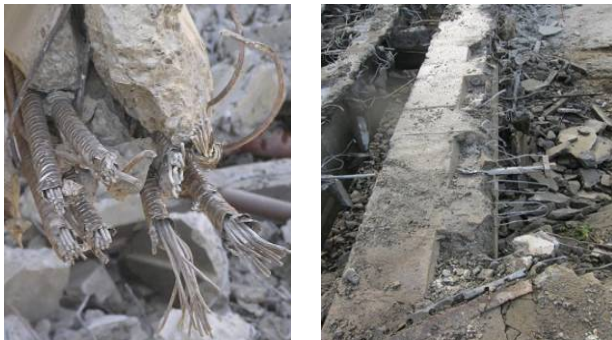
写真-4 調査結果

解体時の確認より、主桁には、シースが 8 本 (写真-

4(a), 上縁定着4本(写真-4(b)), 端部定着4本が確認された。スターラップと主鉄筋は、φ9mmの丸鋼で腐食は確認されなかった。また、下フランジ海側・山側に2本ずつ主鉄筋が確認された。

(a) シース (8本)

(b) 上縁定着 (4箇所)

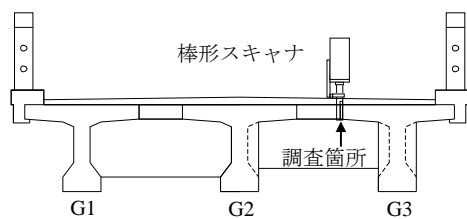
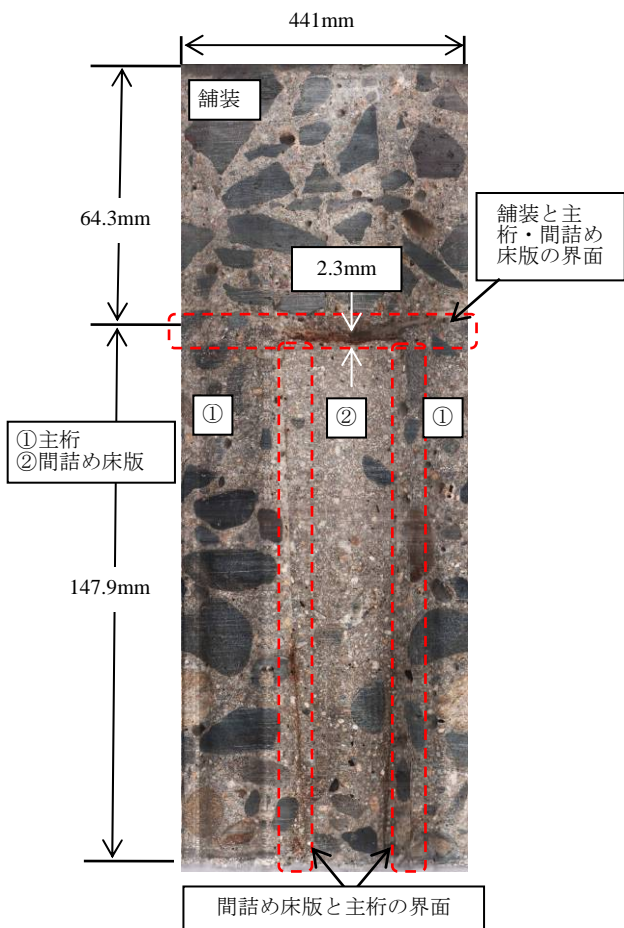
図-5 調査結果

図-5にG2-G3間の間詰め床版と主桁上フランジ界面における棒形スキャナ調査結果を示す。図から舗装と間詰め床版・主桁上フランジにそれぞれ碎石と玉石が使

用されていることが確認できる。また、主桁上フランジに骨材が均一に分布しているのに対して、間詰め床版に骨材が下面付近に分布しているのが確認できる。さらに、主桁と間詰め床版の界面が平行であることから、主桁には、テーパーがついていないことが確認できる。

舗装厚さは、64.3mm、上フランジ厚さは、147.9mmと計測された。舗装は、断面が山型勾配であるため、他の調査結果から平均66mmであることが推定された。舗装と間詰め床版の界面に2.3mmの隙間が確認されたが、舗装と主桁、主桁と間詰め床版の界面は十分な密着性が確認された。他の調査箇所は、すべての界面で十分な密着性が確認された。十分な密着性からは、間詰め床版の防水性能を評価できるものである。これは、間詰め床版の変状をみても説明がつく。
