# 論文 コンクリート補修材料の促進耐候性試験結果と実現場での調査結果の比較

**要旨:** コンクリート開水路に施工される有機系表面被覆材の耐候性評価手法の開発を目的として、促進耐候性試験により変状が発生した表面被覆材の表面の劣化の度合いと、実際に現地で施工された表面被覆材の表面の劣化の度合いを比較した。比較に当たっては、紫外線劣化に着目し、現地で紫外線量を測定し、現地での紫外線量と気象庁が測定している調査地近隣の全天日射量との相関を求め、調査地や環境条件により異なる供用期間中の表面被覆材の紫外線受光量を推定した。その結果、日当たりの良い面については、四国地区の供用期間約3年がキセノンランプ式促進耐候性試験1,500時間に相当していることが分かった。

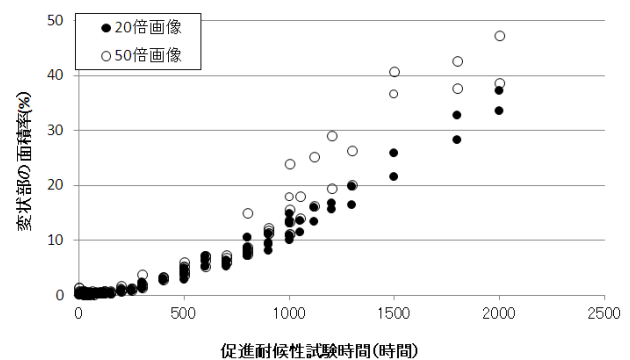
図-2 促進耐候性試験時間と変状部の面積率の関係<sup>4)</sup>

マイクロスコープによる観察から、促進耐候性試験時間の経過に伴って初期状態から存在する黒色の孔 (気泡痕) の拡大が確認された。また、800時間経過後にひび割れの発生を確認し、その後、試験時間の経過に伴って、ひび割れの長さが長くなり、幅が広がっていた。マイクロスコープ画像を画像処理することにより、試験時間の経過に伴って増大する変状部の面積率を定量的に評価することができた (図-2)。

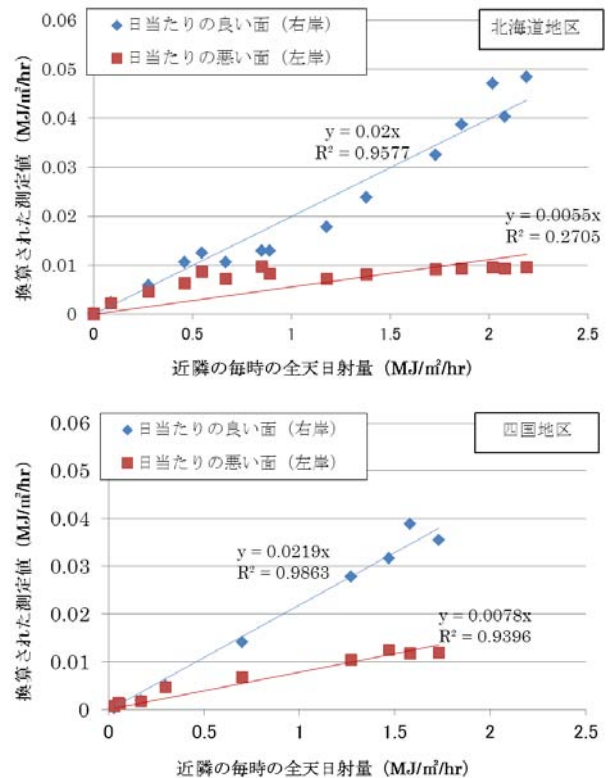
図-4 現地で測定した紫外線量と全天日射量との関係

上記の 4) において、調査地近隣の毎時の全天日射量 ( $\text{MJ}/\text{m}^2/\text{hr}$ ) と換算された測定値 ( $\text{MJ}/\text{m}^2/\text{hr}$ ) を比較した結果、北海道地区の日当たりの悪い面で、 $R^2=0.2705$

となり、結果に大きなばらつきがみられるが、その他データでは、測定値と近隣の全天日射量に一定の関係があることが示された (図-4)。この結果から、近隣の全天日射量から現地の表面被覆材が受光した紫外線受光量を推定できると考え、6) に示したように図-4 のグラフ中に示したそれぞれの近似式を用い、供用期間中の積算全天日射量 ( $\text{MJ}/\text{m}^2$ ) を推定した。側壁が受光した積算紫外線受光量の推定値を表-5 に示す。なお、表-5 には、5.3 で述べるキセノンランプ式耐候性試験で同等の積算紫外線量を照射するのに必要な時間も併せて記載した。

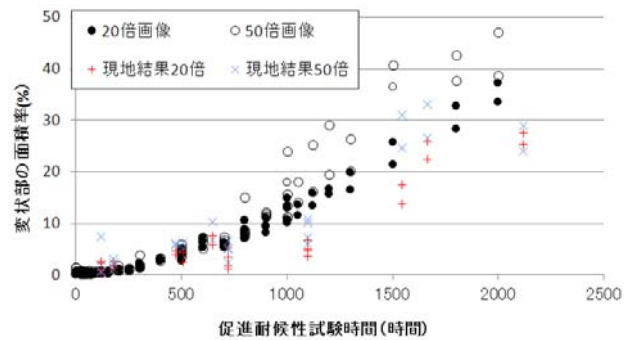
図-5 促進耐候性試験結果と現地調査結果の比較

5.3 で得られたそれぞれの供用期間に対応する促進耐候性試験時間をもとに、促進耐候性試験結果と現地調査結果を変状部の面積率で比較した (図-5)。20 倍、50 倍拡大画像とも、ばらつきはあるが、促進耐候性試験結果と同様に促進耐候性試験時間の経過に伴い、変状部の面積率が増加する傾向が確認できた。ただし、20 倍、50 倍拡大画像とも、促進耐候性試験結果と比較して、現地調査結果の方が、変状部の面積率が小さかった。特にこの傾向は、1,000 時間以降の積算紫外線受光量が比較的多い画像で確認された。これは、現地では水路表面に汚れが付着したりすることで、紫外線が遮られることなどが原因と考えられる。つまり、現地に施工された表面被覆材は、紫外線が遮られることのない促進耐候性試験と比較すると照射された紫外線量が少ないと考えられる。このように、一般に公開されている全天日射量のデータを用いて積算紫外線受光量を推定することにより、促進耐候性試験結果と現地調査の結果を比較することができた。また、図-5 から、キセノンランプ式促進耐候性試験 1,500 時間の 20 倍拡大画像の変状部の面積率の平均値 (23.65%) と、四国地区の日当たりの良い面の 3 年 2 ヶ月 (促進耐候性試験 1,665.44 時間) の 20 倍拡大画像の平均値 (24.1%) がほぼ等しい値となった。この結果から、ばらつきはあるものの四国地区の日当たりの良い面の約 3 年がキセノンランプ式促進耐候性試験 1,500 時間に相当すると考えられる。なお、20 倍拡大画像の方が 50 倍拡大画像と比較して結果のばらつきが小さいことから、促進耐候性試験結果と現地調査結果の比較を行う際には、20 倍拡大画像の方が有効と考えられる。
