論文 2011 年東北地方太平洋沖地震における宮城県内の RC 造校舎の耐震性能と被害傾向の検討と被害事例

要旨: 2011 年東北地方太平洋沖地震で被災した宮城県内の小中学校 RC 造校舎の耐震性能と上部構造の被害傾向の検討を試みた。耐震化が比較的進んでいる宮城県内は、大破被害は建設年代が古く I_s 値の低い建物のみに見られ、1995 年の兵庫県南部地震の被害と比較して大幅に少なかったことから、耐震診断・耐震改修の効果が見られたといえる。しかし、新耐震設計法移行初期に建設、もしくは I_s 値が判定基準を上回る建物であっても、第二種構造要素とならない柱や壁に損傷が集中し、中破程度の被害が生じた事例が見られた。設計範囲の破壊形式であり骨組全体の安全性は保証されているが、継続使用、修復性の点で問題となった。

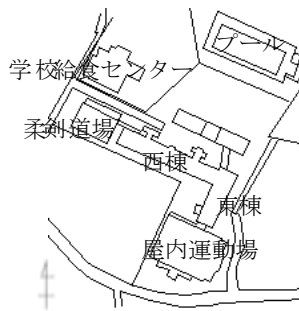
図一三 S中学校配置図

校舎 2 棟が大破と判定された S 中学校の配置図を図-13 に示す。建築年は西棟、東棟ともに 1966 年である。

表一三に各棟1階の耐震診断および被害調査結果を示す。西棟は、1階梁間方向 ($I_s=0.41$) において最大被害が生じ、耐震性能残存率 $R=25\%$ で大破と判定された。また、東棟は、1階桁行方向 ($I_s=0.38$) において最大被害が生じ、耐震性能残存率 $R=16\%$ で大破と判定された。構造形式は、片廊下平面タイプで片持ち梁を跳ね出し廊下部分を支持する **Balanced Frame** 形式を採用している。1995年兵庫県南部地震の場合でも、**Balanced Frame** 形式を採用した建物8棟のうち、倒壊2棟、大破2棟、中破4棟と大きな被害が確認されている²⁾。1階柱脚部のコンクリートの圧壊及び主筋屈曲(写真一1)、耐震壁の損傷(写真二、写真三)が観察され、当該建物は改築が決定している。宮城県ではこのような建設年代が古く、既存不適格である建物は少ない(調査地域内では5%)が、このような大きな被害が生じた事例も見られた。

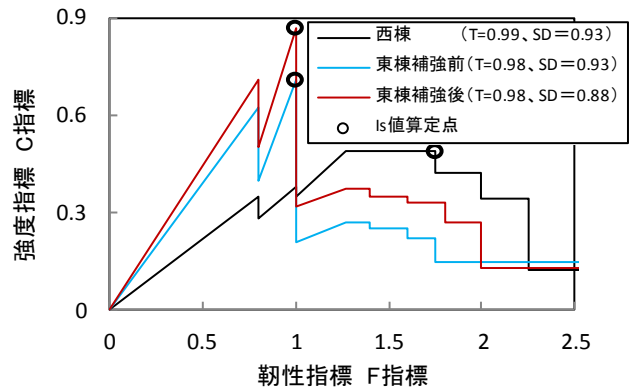
図一五 C-F 関係 (T小学校1階桁行方向)

図一四にT小学校の配置図を示す。敷地は台地上に位置し、周辺地盤には20cmほどの沈下が確認された。図一五に1階桁行方向の累積強度指標 C と、靱性指標 F との関係を示す。また、同図に T 値、 S_D 値も示した。

1973年建設の東棟は、部材の大部分がせん断型で構成される強度型であり、1階桁行方向において、 $I_s=0.53$ ($F=1$) と診断された。桁行方向の耐震補強により、1階、2階に各2か所の鉄骨ブレース、及び1階から3階まで各2か所の耐震壁が増設され、 I_s 値は0.73 ($F=1$) に上昇した。ブレース補強を行っていない3階桁行方向の被害が最大であり、耐震性能残存率 $R=81$ 、被災度は小破と判定された。

一方、1974年建設の西棟は耐震診断の結果、靱性型 ($F=1.75$) の建物と診断され $I_s=0.80$ となり、補強不要と判定された。なお、 C 値の最大値は0.50 ($F=1.27$) であり、東棟の補強後の $C=0.87$ ($F=1$) はもちろん補強前の $C=0.7$ ($F=1$) と比較しても小さい。この事例のように、比較的強度の低い靱性型建物に被害が生じるのは、兵庫県南部地震でも見られた傾向である。ここで、西棟の1階桁行方向の損傷度を記入した伏図を図一六に示す。

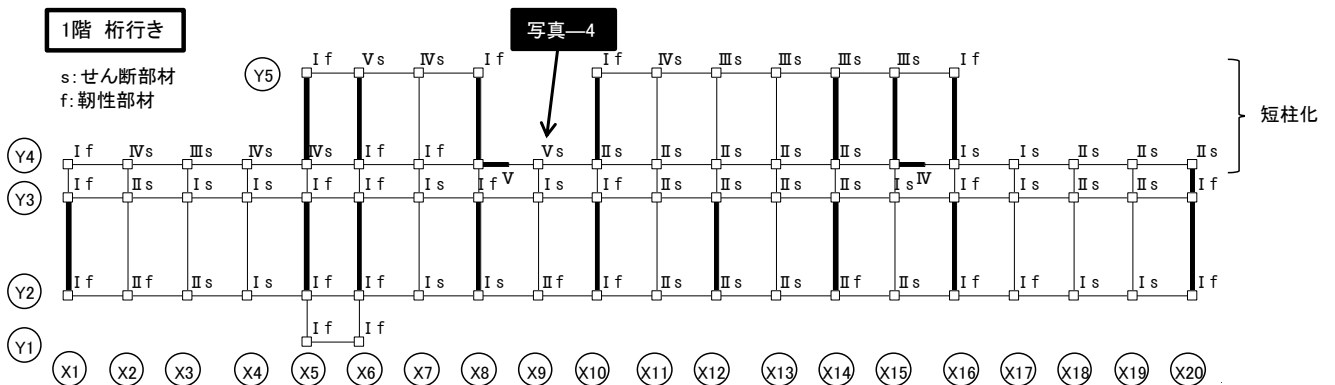
図一六 T小学校西棟損傷度評価図

Y4、Y5 通の柱は垂壁、腰壁の存在により短柱となり、損傷の大きい柱が多い。Y4 通の柱には図面上スリットが設けられ曲げ柱として設計されていたがスリットの効果を発揮されず、写真一四に示すようにせん断破壊したのが見られた。せん断破壊した柱は第二種構造要素とはならず周辺部材に軸力の再配分が行われ、より大きな変形により地震力を負担することで、骨組全体の安全性は保たれた。1階桁行方向で被害が最大であり、耐震性能残存率 $R=67$ 、中破と判定された。このように実際の被害状況は診断結果の破壊モードと概ね一致しており、

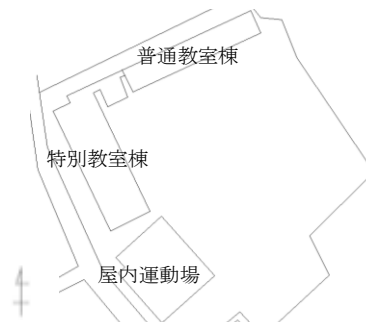
図-17 N小学校配置図

1985年建築の特別教室棟は中破、エキスパンションジョイントにより接続された1972年建築の普通教室棟は軽微な被害であった。図-17に配置図を示す。

特別教室棟は4階建ての中廊下型の建物である。柱の大部分は腰壁部分に鉛直構造スリットが設けられ、損傷は軽微であった。大きな損傷は雑壁や耐震壁に見られ、これらの部材が地震力を負担したと考えられる。設計通りに応力を負担したとすることができるが、一部、開口部により短スパンとなった垂壁や袖壁(写真-5)部分のせん断破壊により、当該部材に取りつく構造部材にも大きな損傷が見られた。1階では耐震壁の数が多く、最大被害は2階の桁行方向であり耐震性能残存率 $R=69\%$ 、被災度は中破と判定された。

一方で普通教室棟は新耐震設計法以前に建設された3階建て片廊下型の平面タイプの建物であり、2階のみ耐震壁の増設による補強が行われた。最小 I_s 値は2階桁行方向で0.74 ($C_1S_D=0.48$)である。大部分の柱が無被害から損傷度Iと、甚大な被害は見られなかった。
