論文 PC 電化柱の損傷状況と補修方法に関する実験的研究

要旨：平成 23 年 3 月 11 日に発生した東北地方太平洋沖地震により、東北地方の鉄道構造物は大きな被害を受けた。特に、高架橋や橋りょう上の PC 電化柱が数多くの損傷を受け、交換に至らない程度の損傷を受けた PC 電化柱については、損傷状況に応じて補修を行なった。そこで、損傷を受けた PC 電化柱の補修方法の妥当性を確認するため、実物の PC 電化柱を用いて静的正負交番載荷試験を行なった。その結果、補修を行なった PC 電化柱の曲げ耐力は、設計曲げ耐力以上となることを明らかにした。

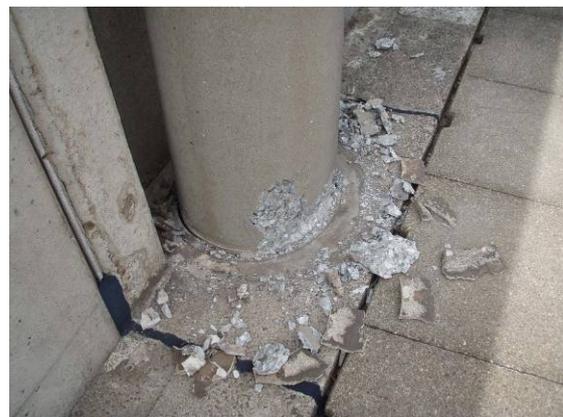
(a) 損傷タイプ 1

写真-1 に代表的な PC 柱の損傷状況を示す。本稿では、数の多かった写真-1(a)の損傷（以下、損傷タイプ 1 という）および交換に至らない程度の損傷の中で最も損傷の程度が大きかった写真-1(b)の損傷（以下、損傷タイプ 2 という）について述べる。損傷タイプ 1 は、

PC柱基部のかぶりコンクリートの一部剥落程度であり、損傷タイプ2は、PC柱基部のコンクリートが全て剥落してせん断補強鋼材が破断し、露出した軸方向鋼材が若干提燈状に座屈して自立している状態であった。

東北新幹線に使用されているPC柱は、耐力が同一であっても製作メーカーや製作年の違いにより断面形状や鋼材量が異なる。そこで、東北新幹線に使用されているPC柱の断面を確認したところ、確認できたものは降伏耐力（軸方向鋼材が降伏するときの耐力）が終局耐力（コンクリートが圧壊するときの耐力）を上回っており、鋼材の降伏よりもコンクリートの圧壊が先行するようになっていた。したがって、損傷タイプ1と損傷タイプ2はいずれもコンクリートの圧壊による損傷と考えられる。表-1にPC柱の諸元の例と耐力の計算値を、図-1にPC柱の断面図の例を示す。計算の際に使用した材料強度は、設計強度とした。なお、耐力は、鉄道構造物等設計標準・同解説（コンクリート構造物）²⁾に定められている方法により算出した。

- (1) 浮いたかぶりコンクリートをはつり落とし、はつり落とした箇所を樹脂モルタルで断面修復する。
- (2) PC柱の側面に、損傷部の上端から400mm程度の高さに注入孔を設置し、損傷部上端より400mm上部まで中空部に無収縮モルタルを注入する。

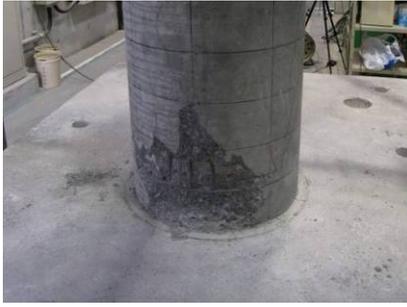
写真-2 損傷後 (試験体 No. 2)

まずはじめに、損傷を受けていない PC 柱の耐力を確認した (試験体 No.1)。次に、今回の地震で損傷を受けた PC 柱と同様の損傷を与え、損傷状況に応じて補修を行なった後、正負交番荷重により耐力を確認した (試験体 No.2, No.3)。試験体 No.2 については、単調荷重により圧縮側のかぶりコンクリートが剥落する程度まで損傷を与え、2.1 で示した補修方法 1 により補修を行なった

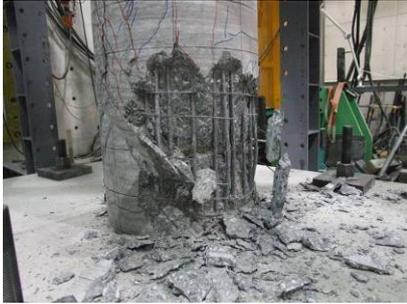
写真-5 損傷後 (試験体 No. 3)

後、正負交番荷重により耐力を確認した。なお、断面修復は、損傷を受けた圧縮側のみ行なった。写真-2 に損傷後の状況を、写真-3 に補修前の状況を、写真-4 に補修後の状況を示す。試験体 No.3 については、単調荷重により基部コンクリートが破壊して帯鉄筋が破断し、軸方向鋼材が露出する程度まで損傷を与え、2.2 で示した補修方法 2 により補修を行なった後、正負交番荷重により耐力を確認した。なお、補修は全周に渡っておこなった。写真-5 に損傷後の状況を、写真-6 に補修前の状況を、写真-7 に補修後の状況を示す。ここで、損傷を単調荷重により与えた理由は、交番荷重に比べて損傷を与える程度を制御しやすいと考えたためである。また、耐力の確認を正負交番荷重により行なった理由は、補修後の耐震性能が著しく低下しないことも確認するためである。なお、実際の補修では損傷部の上端より 400mm まで中空部を無収縮モルタルにより充填しているが、試験体では荷重点部分の補強のため、全て中空部を無収縮モルタルにより充填した。また、フーチングと PC 柱の間の無収縮モルタルは補修しなかった。これは、実際の補修方法では無収縮モルタルの天端の損傷が大きいものについて天端付近を打ち替えにより補修しているが、補修を行なった全ての PC 柱において、無収縮モルタルの補修を行なってはいないことから安全側を考慮したためである。

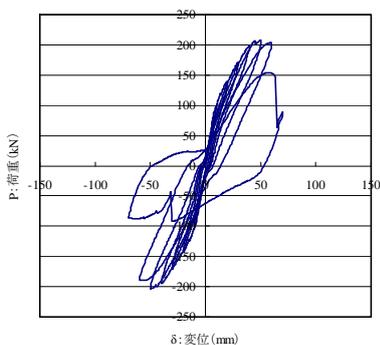
図-5 P- δ 曲線 (試験体 No.1)

図-5~7 に各試験体の荷重-変位（以下 P- δ という）曲線を示す。いずれも最大荷重付近までは原点指向型のループ形状を示しており、変位が 50mm 程度で最大荷重を迎え、その後耐力が急激に低下した。これは、コンクリートの圧壊が進行したためと考えられる。
