# 論文 2011 年東北地方太平洋沖地震で沈下と傾斜の被害を受けた学校建物の被害調査と被害要因に関する検討

山添 正稔\*1・迫田 丈志\*2・三辻 和弥\*3・前田 匡樹\*4

**要旨:** 2011 年東北地方太平洋沖地震において、大崎市長 A 中学校では、杭基礎を有する校舎建物に最大 80cm 程度の沈下と最大 1/25 程度の傾斜の被害が生じた。杭頭部分の掘削調査によって、杭頭の回転と曲げ圧縮破壊による破損を確認し、杭の引抜調査によって、GL-3m 程度の杭中間部の破損や曲げひび割れを確認した。建物-杭-地盤の非線形相互作用を考慮した地震応答解析では、杭の最大塑性率は終局点を超えたが、地盤変形のみの場合には杭の塑性率は最大 1 程度であった。このことから、杭頭付近の軟弱な腐植土層の影響で、建物からの慣性力の大部分が杭に伝達し、杭頭位置が曲げ圧縮破壊に至ったことが被害要因であると考えられる。

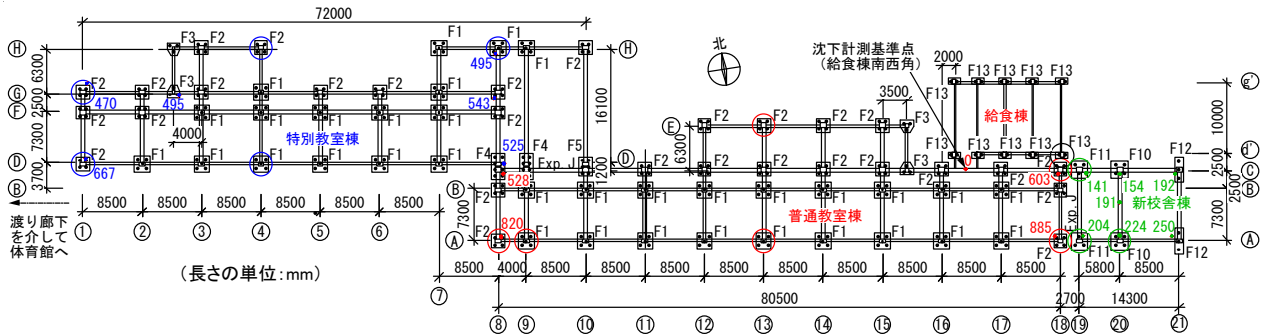
図 2-1 1 階平面図兼基礎伏図 (○印は各校舎の杭頭掘削調査の位置, 色つき数字は各位置の沈下量 (mm))

大崎市教育委員会の実測 (2011/7/7 実施) による, 給食棟を基準とした建物の各位置の沈下量を図 2-1 に示す。特別教室棟と普通教室棟には最大 80cm 程度の沈下と, 最大 1/25 程度の南側への傾斜が見られた。普通教室棟は, 写真 2-2, 写真 2-3 に示すように, 地盤よりも建物が大きく沈下して入り口前の階段が損傷し, 新校舎棟との Exp.J 部に段差が生じた。また, 建物傾斜によって特別教室棟との Exp.J 部に隙間が生じた。一方, 構造躯体の損傷は柱のせん断ひび割れ (損傷度 II~III 程度) と桁行方向の RC 雑壁にせん断破壊 (損傷度 IV, 写真 2-3) が生じている程度であったが, 基礎構造の被害による沈下と傾斜から, 被災度区分は大破と判定された。

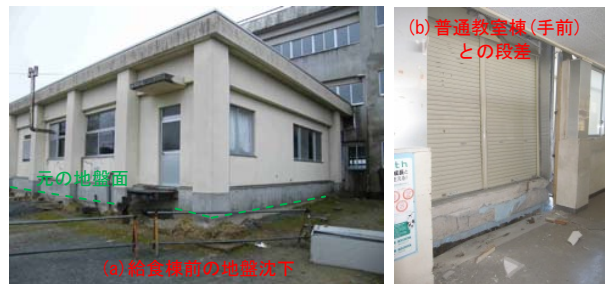
写真 2-4 給食棟前の地盤沈下と普通教室棟との段差

普通教室棟の北側にある RC 造平屋の給食棟の周辺地盤は, 写真 2-4 に示すように 50cm 程度の沈下が見られたが, 給食棟自体の沈下は見られなかった。これによって, 普通教室棟との Exp.J 部に 60cm 程度の段差が生じた。構造躯体にはひび割れも殆ど見られず軽微であった。

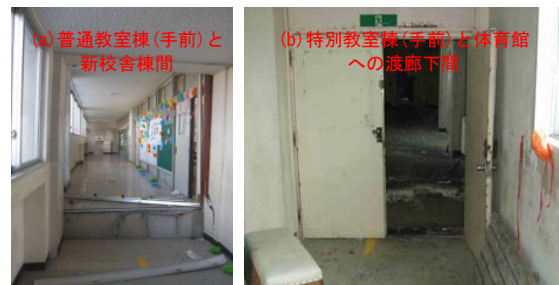
写真 2-5 校舎内の段差

また, 各建物の沈下に伴い, 校舎内では写真 2-4 (b) 以外にも, 写真 2-5 に示すような大きな段差が生じ, 1 階床には幅 2cm 程度の大きな亀裂や床傾斜が生じた。なお, これらの被害によって, 2011 年 11 月末時点で給食棟を除き建物は解体済みである。

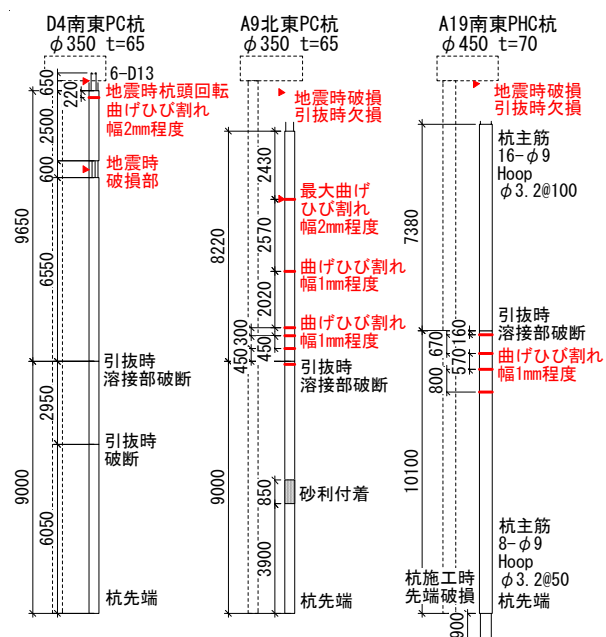
図 3-3 杭の引抜による被害調査結果  
(長さの単位: mm)

掘削調査および引抜調査による杭頭の損傷状況や、杭地中部の被害を図 3-3 に示す。60cm 程度の沈下が生じた特別教室棟 D4 基礎では、写真 3-1 に示すように杭頭に幅 2mm 程度の曲げひび割れと杭頭部の回転が生じ、杭自体に最大 5% の残留傾斜角が生じていたが、杭自体の被害は小さかった。杭の引抜調査では、杭先端から 15,550mm~16,150mm（杭頭から 2,800mm~3,400mm）の位置の破壊と、長さ 60cm 程度の欠損が確認された。

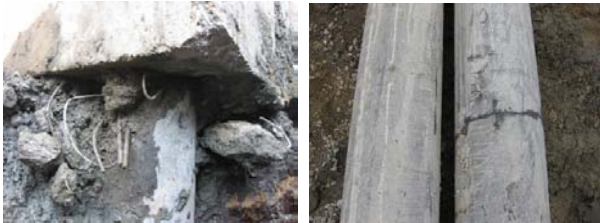
80cm 程度の沈下が生じた普通教室棟 A9 基礎では、写真 3-2 に示すように杭頭に圧縮破壊が生じており、沈下要因は杭頭部破損によるものであった。杭中間部には、幅 2mm 程度の曲げひび割れが先端から 14,790mm の位置に生じていた。A13 基礎では、写真 3-3 に示すようにフーチングのパンチング破壊も生じていた。

写真3-2 A9杭頭破損と杭先端+14790mm位置の曲げひび割れ

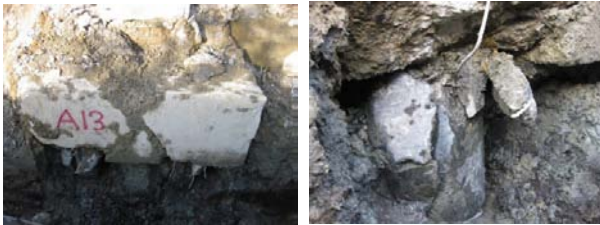
写真3-3 A13フーチングの破壊と杭頭破損

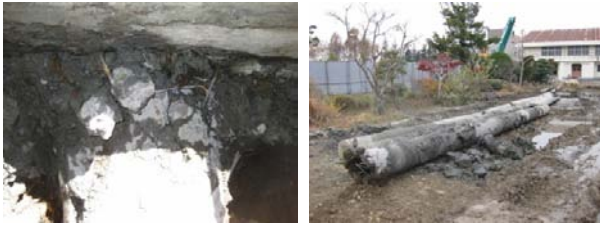
20cm 程度の沈下が生じた新校舎棟では、写真 3-4 に示すように杭頭部が曲げ圧縮破壊していた。杭中間部は軽微な曲げひび割れ程度であった。杭先端にコンクリートの欠損が見られたが、破損部の先端に付着した支持層の砂礫や沈下量から、杭打設時のものと考えられる。

写真3-4 A19杭頭の破損と打込施工時の杭先端破損

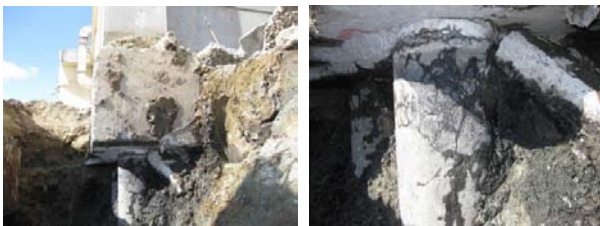
沈下の生じなかった給食棟では、写真 3-5 に示すように杭頭部に曲げせん断ひび割れが生じていた。軸力が小さいために圧壊までは至らなかったと考えられるが、幅 2mm 程度の明確な斜めひび割れが多く生じていた。

写真3-5 給食棟無沈下基礎D18杭頭部のひび割れ

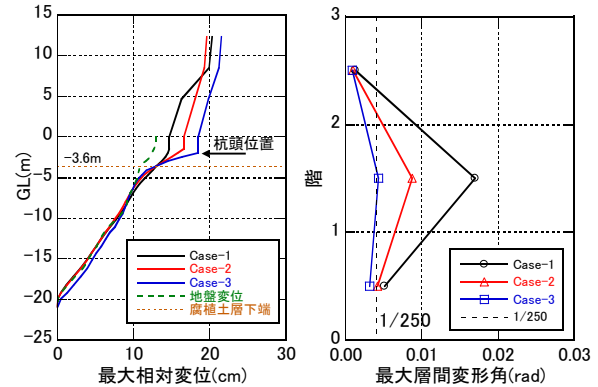
図 4-4 建物の地震応答解析結果

建物-杭全体の最大相対変位と建物の最大層間変形角を図4-4に示す。Case-1,2の杭頭位置の相対変位を比較すると、杭体と杭周ばねを非線形とした影響で、Case-2の方が大きくなっている。これに応じて建物の変形はCase-1の方が大きくなり、2階の層間変形角は1/100を超えている。杭頭条件をピン接合としたCase-3は、Case-2よりもさらに杭頭位置の相対変位が大きくなっている。その分、建物の変形はCase-2よりも小さくなり、1,2階ともに層間変形角は1/250程度である。

建物の実被害との対応については、3章で示したように、1階ではRC雑壁の損傷が見られたことから、普通教室棟の杭頭条件に対応していると考えられるCase-2の結果と比較した場合、1階の解析結果と実被害は概ね対応しているものと考えられる。

また、相対変位の図中には、杭先端位置に対する地盤の最大相対変位を示している。これを杭部分の相対変位と比較すると、腐植土層下端のGL-3.6m以深は地盤と杭部分の相対変位はほぼ一致しており、杭が地盤に追従して変形している。一方、GL-3.6m以浅の杭部分は、Case-1,2,3ともに、建物からの慣性力の影響で地盤よりも大きく変形している。これは、この部分の軟弱な腐植土層の影響で、建物からの慣性力の大部分が、地盤には伝わらずに杭にそのまま伝達するためと考えられる。

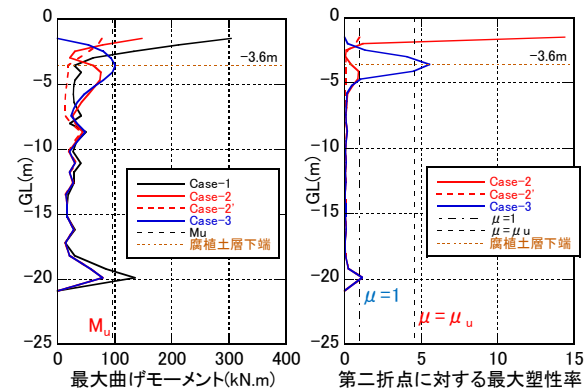
図 4-5 杭の地震応答解析結果

率を図 4-5 に示す。Case-1 は杭体線形のため、杭頭位置において終局モーメント  $M_u$  を大きく超えている。杭体非線形として杭頭条件を剛接合とした Case-2 の結果は、杭頭位置において  $M_u$  および第二折点に対する終局点の塑性率  $\mu_u$  を超えており、杭頭部分が損傷した実被害と概ね対応しているものと考えられる。杭頭条件をピン接合とした Case-3 の結果は、杭頭位置よりもやや深い位置の腐植土層下端の GL-3.6m で  $M_u$  および  $\mu_u$  を超えている。隣接の特別教室棟の杭頭掘削調査では、杭頭が回転して杭自体には損傷が見られずに、杭の引抜調査の際に GL-3m 程度の位置で破損が見られた。ここでの対象は普通教室棟であるため建物は異なるが、Case-3 の結果はこのような実被害と概ね対応しているものと考えられる。

建物を取り除いて杭のみのモデルとして、杭に地盤変形のみを作用させた Case-2' の結果は、杭頭位置において曲げモーメントは  $M_u$  には至らず、塑性率は 1 程度である。これは、先に述べたように、GL-3.6m 以浅の軟弱な腐植土層の影響で、杭の応答に対しては建物からの慣性力の影響が支配的になっているためと考えられる。

また、GL-10m 以深の各ケースの応答はほぼ同じである。これは、GL-10m 程度までは建物からの慣性力の影響が大きいためケースごとに異なるが、それ以深は Case-2' と同程度であることから分かるように、地盤変形の影響が大きいため同程度になるものと考えられる。
