# 論文 凍害劣化した RC 開水路におけるひび割れ注入工法による内部変状の評価

周藤 将司\*1・緒方 英彦\*2・石神 暁郎\*3・佐藤 智\*4

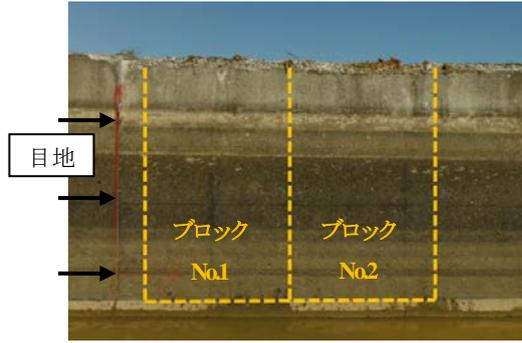
表面変状としては、気中部において凍害劣化による長手方向に延びるひび割れが確認された。また、目地に近い箇所では、目地から斜めに立ち上がるひび割れも確認された。このひび割れは、凍害の影響のみではなく躯体

写真一 水路側壁の表面状況及び切り出し位置

の温度変化に対する体積変化が目地によって拘束されるために生じた応力に起因したひび割れであると考えられる。水中部では、流水による摩耗の影響で骨材露出が目立つがひび割れの発生は確認されなかった。ブロックの天端ではスケーリングによる骨材の剥離が進行しており、一部では配力筋が露出している箇所も確認された。

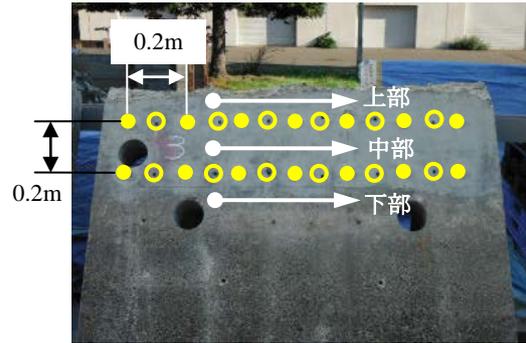
写真二 注入孔削孔位置（白抜きは空気抜き用孔、また白線は表面走査法の測線を示す）

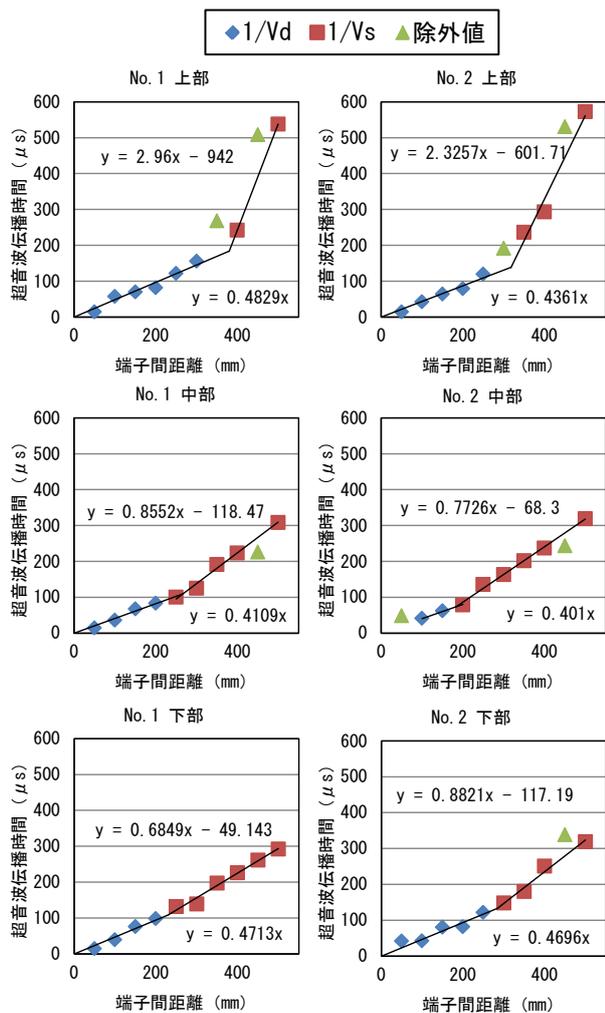
図一 注入材充填前の超音波伝播時間

内部に層状ひび割れが存在することが示唆される結果となった。図一1においては、2直線の傾きの差は上部が最も大きく、下部の方が小さくなる傾向を示した。 $V_d$ 、 $V_s$ の差は層状ひび割れの発生程度によって生じたものであると考えられ、層状ひび割れは伝播速度が遅くなる上部により多く生じていると考えられる。

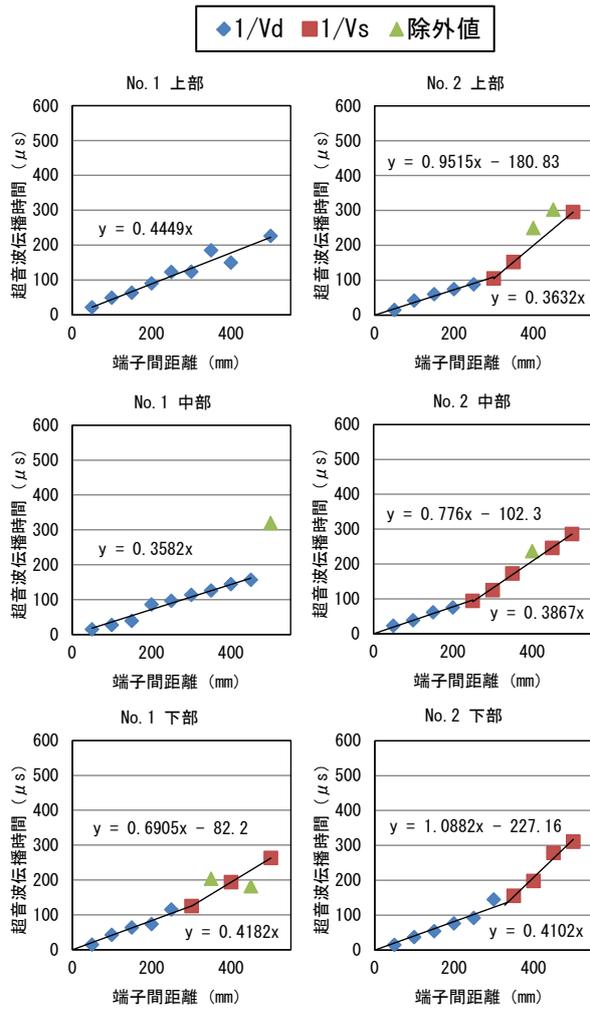
図二 注入材充填後の超音波伝播時間

図二においては、上部と中部で図一1と比較して緩勾配になり伝播速度が速くなる傾向を示した。これは、超音波パルスの透過が阻害されていたひび割れの箇所が注入材によって充填されたことで、超音波パルスの直線的な透過経路が確保されたためであると考えられる。また、下部では、上述の傾向は確認されなかったことから注入材が充填されなかった箇所であると考えられる。No.1の上部と中部では、表面部と内部において速度の差が無くなり、直線のグラフとなった。この2測点は注入材の充填が多くなされた箇所と一致するため、注入材による充填が十分になされれば層状ひび割れが生じていた側壁内部であっても表面部と同等な伝播速度を得られる可能性が示唆される結果となった。また、この傾向を利用することで、内部の層状ひび割れへの注入材の充填範囲及び層状ひび割れの範囲を推定することが可能であると言える。

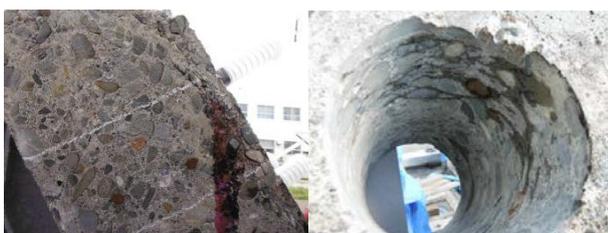
【ブロック No. 1 側面】 【ブロック No. 2 コア孔】

写真-3 注入材漏出状況

注入材の充填は、ブロック No.1において比較的多量になされた。ブロック No.1については、上段7カ所の注入孔の内3カ所については充填の過程で注入器具に注入材を一度注ぎ足しており、空気抜き用孔や目地側側面の層状ひび割れが確認される箇所から注入材の漏出が確認された(写真-3左)。ブロック No.2については、空気抜き用孔からの漏出は確認されなかったが、コア採取跡からひび割れに沿って水分の漏出が確認された(写真-3右)ことから、注入材の充填が示唆された。注入材の充

填状況からは層状ひび割れは目地に近い箇所でも多く発生しており、その要因としては2.1節で述べた目地から立ち上がるひび割れが凍結融解作用を受けることで拡大し、連続したひび割れとなったことが考えられる。

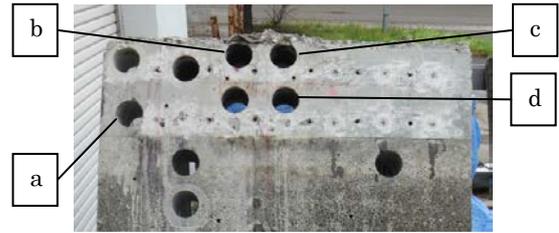
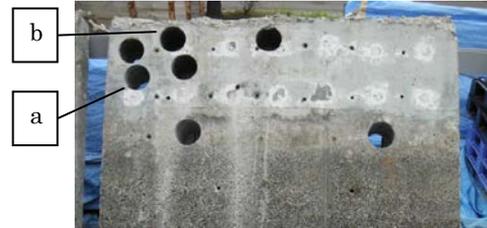
写真一4に気中部のコア供試体削孔位置を示す。コア供試体は、各ブロックの注入孔直上と注入孔近辺で注入材の充填がなされた、あるいはなされたと思われる箇所から採取した。また、凍害による劣化が生じていない箇所の超音波伝播速度を確認するため、層状ひび割れの発生が無いブロック No.1の水中部からもコア供試体を採取した。加えて、前述の通りコア供試体の採取は、注入材の充填前にも行っている。採取したコア供試体の目視情報を表二に示す。No.2-bについては、コア供試体側面の目視観察からは注入材の充填は確認できなかったが、写真一3より注入材の充填が示唆されるためここでは不明と記載した。

写真一4 コア供試体削孔跡（気中部）

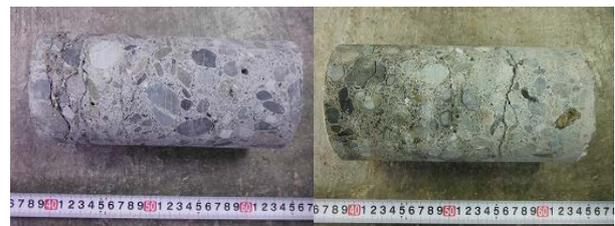
写真一5 注入材充填前に採取したコア供試体

写真一5に注入材充填前に採取したコア供試体を示す。ブロック No.1-aでは表面側に複数の層状ひび割れが確認され、No.2-aでは背面に近い側においても層状ひび割れが確認された。一方、水中部から採取したコア供試体からは、ひび割れは確認されなかった。

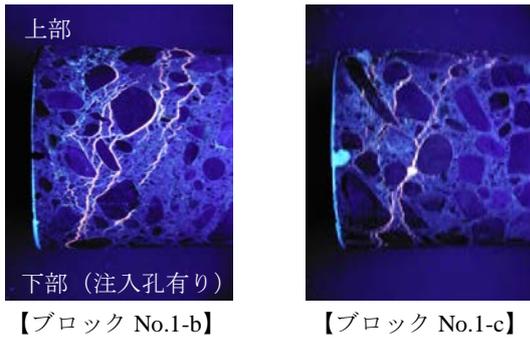
写真-6 注入材充填後に採取したコア供試体  
(ブラックライト照射による撮影)

写真-6 に注入材充填後に採取したコア供試体を示す。ブロック No.1-b, c では、注入材が供試体の斜め方向に充填されていることが確認された。コア供試体のひび割れは、上部側において表面付近から内部まで発生していることが確認されるが、下部側では表面付近のみに発生している。このことから、水路側壁の層状ひび割れは、斜め方向に連続して発生していることが明らかになった。

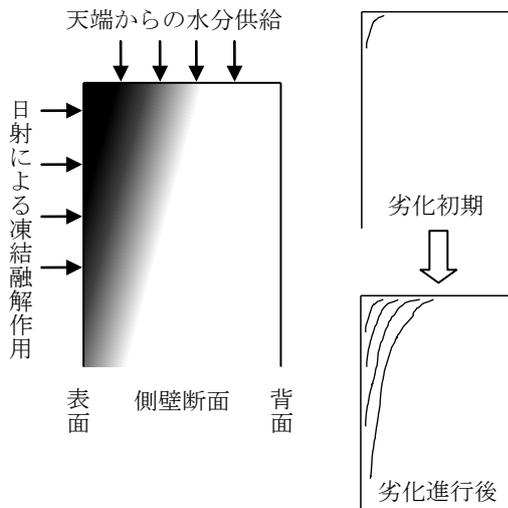
図-3 層状ひび割れの発生過程イメージ図

層状ひび割れが斜め方向に生じる要因としては、次の通り考えられる。水路側壁の凍結融解作用は、日射の影響を面的に受ける水路表面側において卓越し、繰返して凍結融解作用を受けることで表面側から組織の緩みが生じる。一方、層状ひび割れは、既往の研究<sup>3)</sup>において天端のスケーリングによる影響から水分の通り道となる部位で発生しやすいことが明らかとなっている。天端からの水分の供給は、同じ気中部においても天端に近い上部の方がより多く受けると言える。凍結融解作用によって組織の緩みの生じた部位に水分の供給が多くなることで、骨材とモルタルの界面からひび割れが進行し次第にそれらが連続していくと考えられる。初期の段階でこの影響を受ける箇所は表面側の最上部であり、その後は次第に

下部、内部の双方向にひび割れが増大していくと予測される。したがって層状ひび割れは、図-3 に示すように表面に対して角度を持った状態で進展すると考えられる。

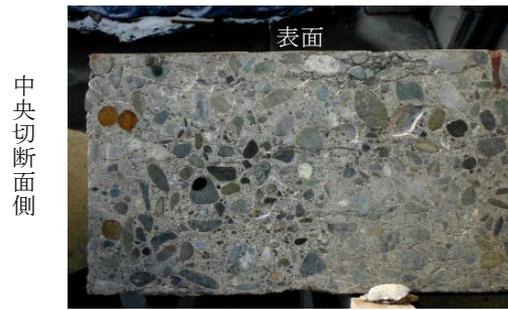
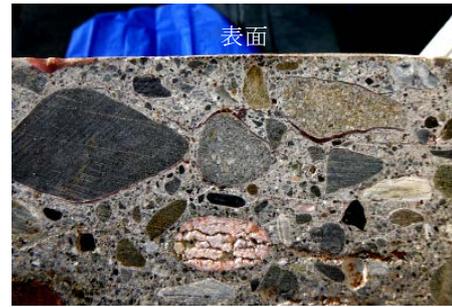
写真-7 ブロック切断面

写真-7 にブロック No.1 の切断面の一部を示す。層状ひび割れは、切断面全域に渡ってブロック表面側に多く確認された。ひび割れの発生程度については、目視上ではブロックの目地側と中央側において同等に確認された。しかし、注入材の充填跡は目地側でのみ確認されており、ひび割れの連続性については目地側と中央側において異なっていた。注入材充填時には目地側側面から漏出が確認されたことから、特に目地側では多くの連続した層状ひび割れが存在していたと考えられる。

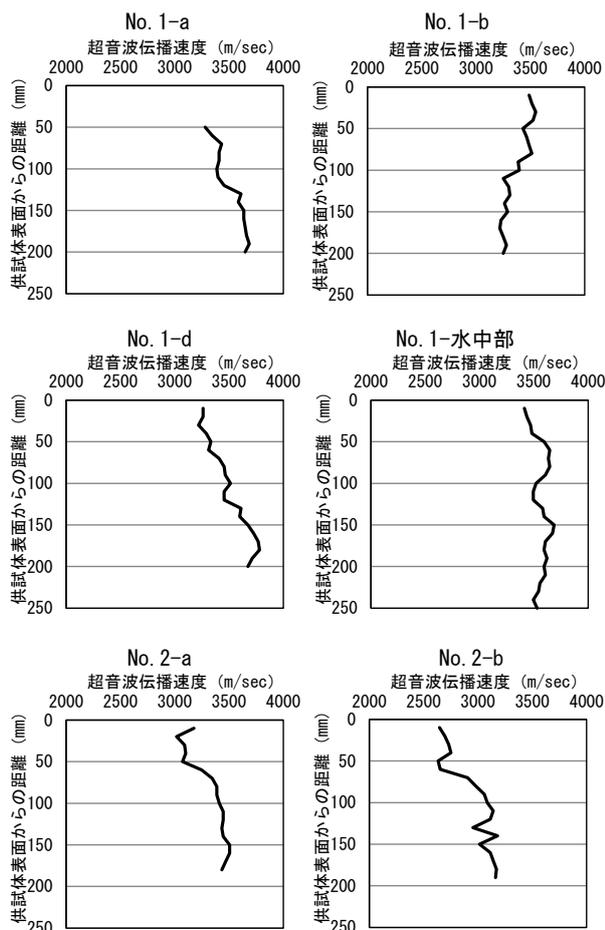
図-4 にコア供試体の透過法による深さ方向の超音波伝播速度の測定結果を示す。深さ方向の測定は超音波端子を 10mm ずつ移動させて行った。No.1-a については、表面から 40mm の深さまではひび割れの発生が顕著であったために測定不可であった。

図-4 コア供試体の超音波伝播速度

ひび割れの生じていない No.1-水中部においては、深度に関係なく概ね 3500m/sec 付近で安定した値が得られた。注入材の充填の影響の無い No.1-a, d, No.2-a については、深度が進むにしたがって超音波伝播速度が速くなる傾向を示した。これは、図-3 に示す通り表面側から劣化が進行しているためであると考えられる。No.1-b については、表面側で超音波伝播速度が速くなることが確認された。超音波伝播速度の値は深さ 100mm を境界として変化しており、100mm までの深さではひび割れの生じていない No.1-水中部と同等な値を示した。また、伝播速度の境界となる 100mm は、本試験で設けた注入孔の深さと一致している。したがって、深さ 100mm までの測点では、ひび割れ部に注入材が充填されたことによって超音波パルスの透過経路が確保され、100mm 以深の伝播速度と比較して大きな値を示したと考えられる。

No.2-b については注入材の充填が示唆されていたが、伝播速度の示す傾向は No.2-a と同様であり、深さ 100mm までの伝播速度の増大は確認されなかった。これより、ブロック No.2 においては、注入材充填前後で大きな差が生じなかった表面走査法の結果からも、充填された注入材の量が十分ではなかったために超音波パルスの透過経

路の改善には至らなかったのではないかと考えられる。
