# 論文 石川県におけるトンネルの ASR 劣化状況と対策に関する実態調査

麻田 正弘<sup>\*1</sup>・鳥居 和之<sup>\*2</sup>

**要旨：**トンネルの老朽化や経年劣化が原因となり覆工コンクリート片のはく離・はく落が生じると、第三者被害を引き起こすことになるため、トンネルの維持管理はきわめて重要である。そこで、石川県内における道路トンネルについて、アルカリシリカ反応（以下、ASR）による劣化に着目した外観目視による調査を実施した。その結果、建設年代や施工方法と ASR 劣化の関係、反応性骨材の地域分布と ASR 劣化トンネルの分布、トンネルの ASR 劣化部位の特徴、ASR 補修対策の実態などが明らかになった。

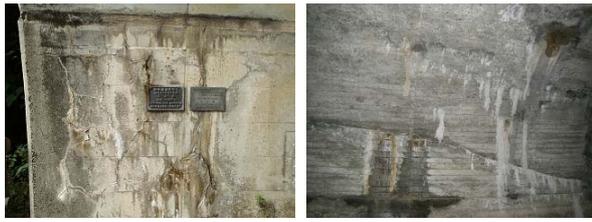
ASRの亀甲状ひび割れ コールドジョイントのひび割れ  
写真-1 ひび割れの発生原因の一例

で、総合的に ASR が発生したトンネルの判定を行った。外観目視調査におけるひび割れ原因の一例として、写真-1 に ASR による亀甲状のひび割れとコールドジョイントによるひび割れの違いを例示した。外観目視調査ではこのような点に留意して ASR が発生したトンネルの判定を行った。

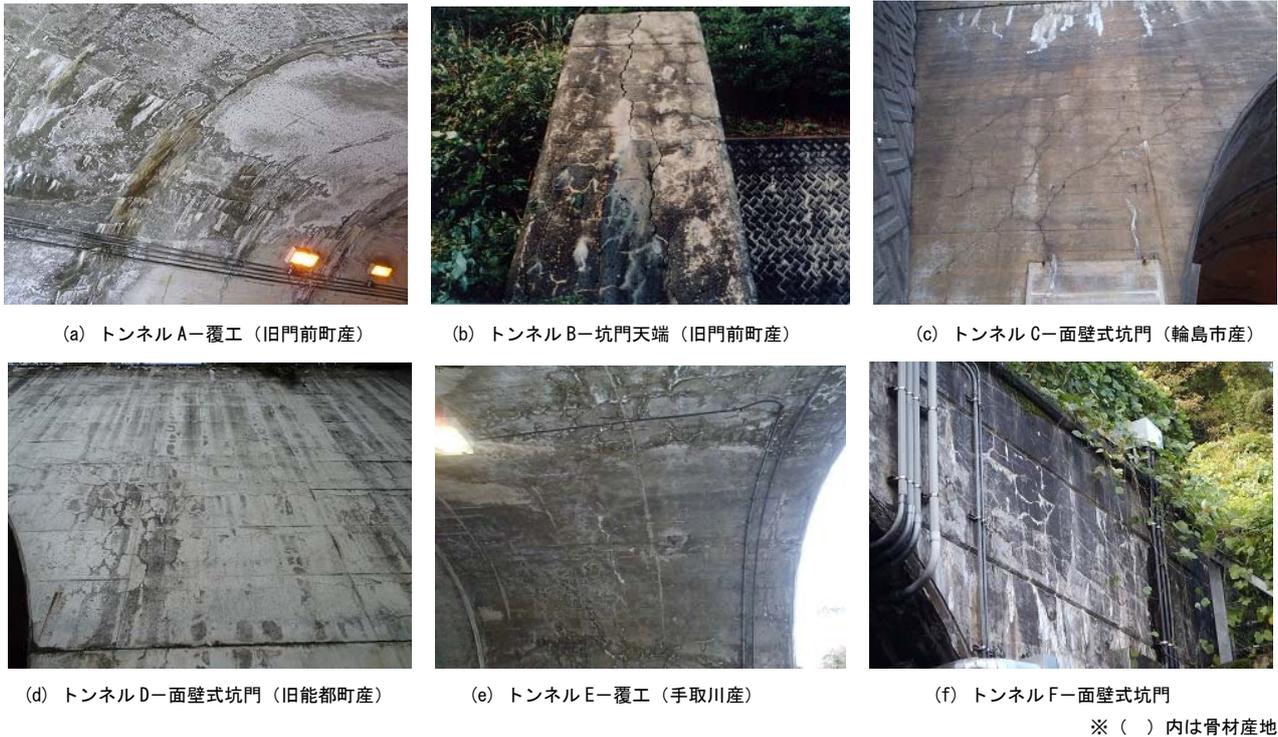
写真-2 ASRが発生したトンネルの実態調査の事例

ASRが発生したトンネルの実態調査の一例を写真-2に示す。ASRによる劣化部位は覆工と坑門に分けられる。実態調査の結果より、写真(a)に示すような覆工の劣化は、坑口付近のみであることが確認された(図-7(a))。これは坑口付近の覆工は降雨や日射の影響を直接受けるのに対して、トンネル内部ではコンクリート表面の相対湿度が坑口に比べて低く<sup>11)</sup>、また温度変化も小さいために、ASRが発生しにくいと推察される。それに対して、坑門の劣化は写真(c), (d), (f)に見られる表面の亀甲状のひび割れが特徴的であるが、写真(b)のような坑門天端に背割れを生じている場合もある(図-7(b))。背割れの原因はASRによる膨張を拘束するスターラップやかぶせ筋が配筋されていないためである。背割れはコンクリート片はく落の危険性が高く、維持管理においては建設図書による配筋の確認や坑門背面まで回り込んだ外観目視を行うなど十分に留意すべきである。

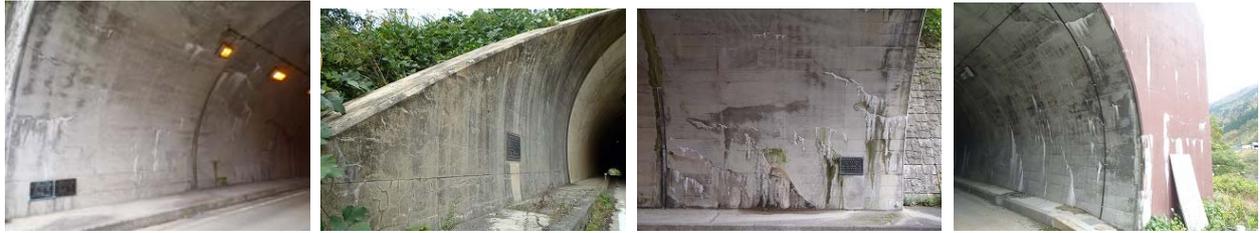
写真-3 ASRが発生したNATMの実態調査事例

(g) 覆工コンクリート（旧門前町産） (h) 竹割り式坑門（輪島市産） (i) 覆工コンクリート（旧能都町産） (j) 面壁式坑門（手取川産）

1990年以降、NATMによるトンネル施工が標準化してからASRの発生は少なくなった。これは在来工法からNATMへの施工法の変化とともに、1989年のASR抑制対策が効果を上げていると考えられる。しかし、写真-3に示すように実態調査のなかでNATMにより施工されたトンネルのうち、4つのトンネルでASRによる劣化が確認された。これら4つのトンネルに使用された骨材は表-2と同じ産地のものであるため、ASR抑制対策については、アルカリ総量規制値(3kg/m<sup>3</sup>)、または化学法による「無害」の判定によるものであった。しかし、能登産の安山岩砕石からは多量のアルカリがコンクリート中に溶出すること<sup>14)</sup>、ペシマム混合率の問題があることなど、現行のASR抑制対策によるアルカリ総量規制値(3kg/m<sup>3</sup>)や「無害」と判定された骨材の使用に限界があることを示している。このような反応性の高い骨材やペシマム混合率に注意が必要な骨材に対するASR抑制

対策には混合セメント（フライアッシュ、高炉スラグ微粉末）の使用が適切と考えている。

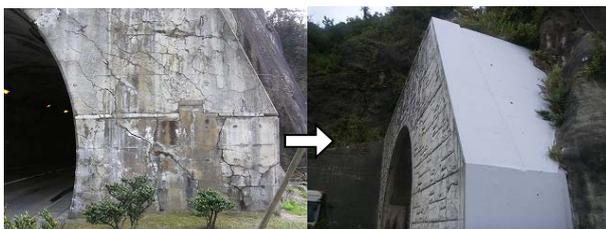
ASRで劣化したトンネルの補修事例は坑門工以外では少ない。これは、覆工コンクリートは圧縮部材であり、ひび割れが直ちにトンネルを不安定にするものではないこと、覆工コンクリートの力学的挙動が明確でなく<sup>9)</sup>、耐荷性能の評価ができないこと、などが理由として考えられる。本研究では、実態調査で明らかになった坑門工のASR補修対策の実施例を示したうえで、ASRが発生したトンネルに対する補修の基本的な考え方を提案する。まず、写真-4に4つの補修事例を示す。写真(k)はASRで劣化した面壁式の坑門工全体を打換えた事例である。再劣化はなく確実性の高い方法である。写真(l)は竹割り式の坑門工の側壁に、はく落防止ネット工を設けた事例である。第三者被害への対策として有効である。写真(m)は、面壁式の坑門工全面をブラストした後、防水目的でポリマーセメントモルタルを塗布した事例である。補修

施工前 → 打ち換え後  
(k) 坑門の打換え工

- ・維持管理上、まず第三者被害を防止するはく落防止対策を優先させる。
- ・水の供給を絶つために実施した表面被覆工や防水工は再劣化するケースが多くあり、その後の経過観察も困難になることから実施すべきでない。
- ・坑門工などコンクリートの劣化が著しい場合には、打換え工の選択がもっとも有利となる。

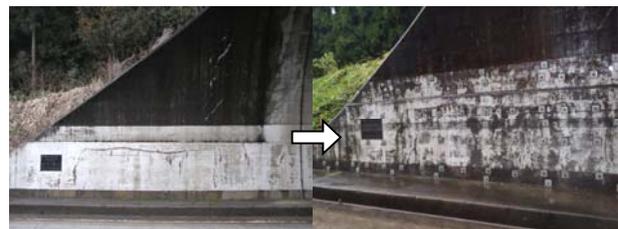
施工前 → ネット設置後  
(l) はく落防止ネット工

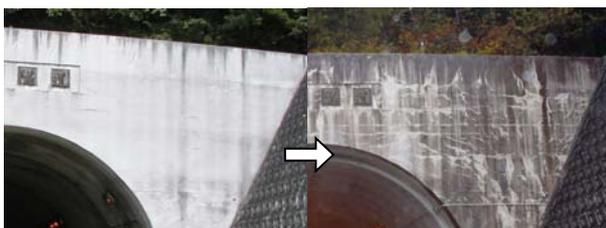
補修直後 → 再劣化  
(m) ポリマーセメントモルタル塗布工

後、8年経過した時点で再劣化が見られた。坑門工を含めトンネルを構成する部材はすべて片面を地中に接しているため、ASR補修対策として水分の供給を絶つための表面被覆工はコンクリート内部を乾燥させることにはならない。また、このような補修を行うことで外観から経過観察が困難になる場合がある。写真(n)は、面壁式の坑門工に表面防水ライニング工（ガラス繊維シート接着工併用）を施したが、5年経過した時点から再劣化が見られた事例である。

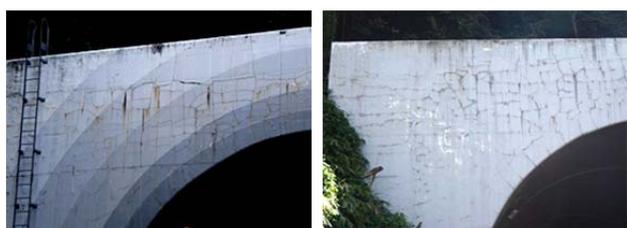
再劣化（西面） → 再劣化（東面）  
(n) 表面防水ライニング工（ガラス繊維接着工併用）
