報告 軍艦島構造物群の劣化調査

要旨：軍艦島構造物の劣化調査を行った。目視調査から劣化度分布図を作成し、軍艦島の構造物の劣化は、経年の他に内在塩分や飛来塩分が影響していると推測された。EPMA 調査からはコンクリート中に多量の内在塩化物が確認され、この塩化物イオンは建設年によっては内在塩分からもたらされるものと、飛来塩分によるものがあり、そこに中性化による塩分濃縮も関与していることが示唆された。温湿度調査からは軍艦島の湿度変化には海岸線からの直線距離および屋内外の条件が影響していた。飛来塩分調査からは、海拔高度が高くなるにつれて飛来塩分量が減少する傾向がみられた。

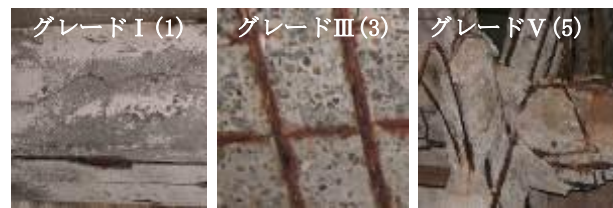
図-1 劣化のグレード例

島内で調査可能な構造物の柱、梁部材を目視評価した。損傷種類は主として鉄筋腐食・さび汁の状況を 6 段階²⁾で評価した。劣化が見られないものを劣化のグレード 0 とし、ひび割れおよび鉄筋のさび汁が見られるものをグレード I (1)、腐食した鉄筋が露出しているものをグレード III (3)、鉄筋が朽ちてその痕跡しか存在しないものをグレード V (5) として評価し、括弧内の数値を用いて劣化度を定量評価した(図-1 参照)。なおその中間的な劣化状態をそれぞれグレード II および IV とした。

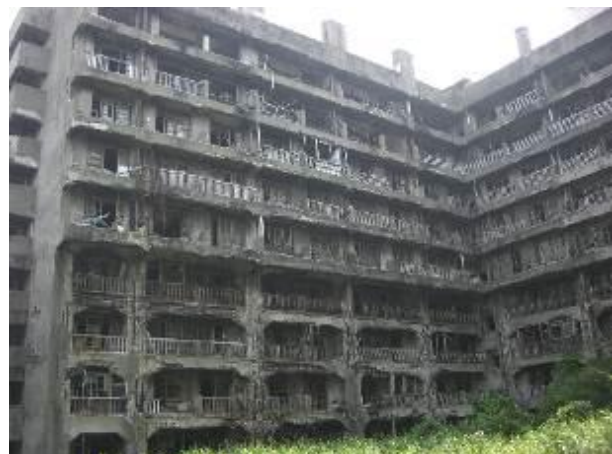
写真-1 65 号棟北棟

65 号棟の外観を写真-1 に示す。65 号棟は終戦前後にわたって建設された島内最大の建物であり、物資の不足する混乱期の中で建設された点で特筆される建物の一つである。用途は住宅であり、北棟が 1945 年、東棟が 1949 年そして南棟が 1958 年の順に建設され、建設年代による劣化の差が顕著に見られる(図-2)。

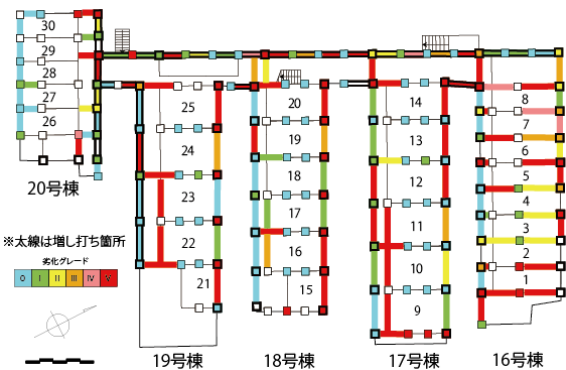
図-3 日給社宅3階劣化度分布図

日給社宅では、16号棟はその他の棟と比較して構造体の劣化が進行しているが、屋内においても構造体の劣化が著しい。劣化が著しいのは建物の北面側の屋外面および開口に近い屋内の部材であり、中庭に面する南面側では著しい劣化は少ない。これは取り付けられていた木製の雨戸や引き戸などが、風雨などで破損したことにより、室内へ雨水や潮風が浸入し部材の劣化を進行させたと考える。巻き立て補強が施された大廊下の柱（図中太線）や、各棟の廊下に位置する柱は劣化の進行も少なく、比較的健全なものが多いが、同様の補強が施された大廊下と各棟を繋ぐ位置にある柱のみが劣化の進行が著しい。一方17号棟では梁が柱よりも劣化の進行が著しい範囲があり、同じ環境下でも隣り合う部材に劣化度の違いがある。詳細な調査によってその原因を明らかにすることが今後の課題である。

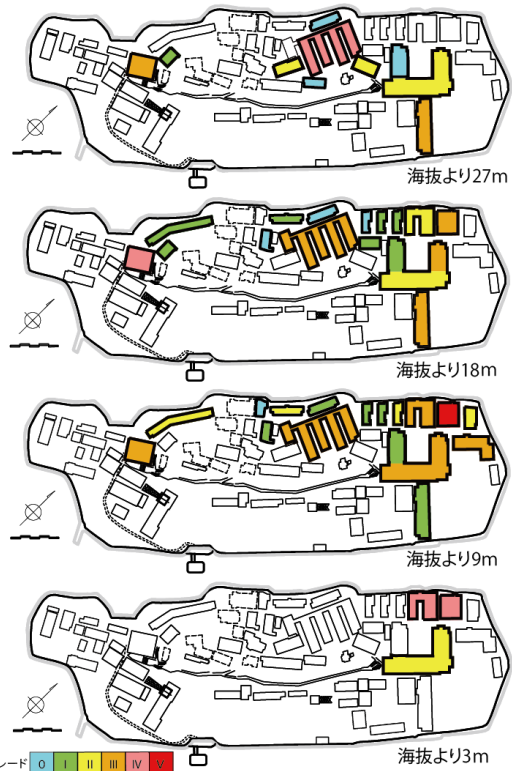
図-4 軍艦島全体の劣化度分布図

今回調査した構造物の内、日給社宅（1918年～）や30号棟（1916年～）の劣化度に対応する数値の平均値は3.4(n=)や3.2である。一方65号棟南棟（1958年）や31号棟（1957年）の劣化度の平均値は0.8や1.3と低い。

このことから、軍艦島の構造物の劣化には、前述の65号棟のように経年が影響していると推測される。

一方25号棟（1931年）のように築年数が長いにも関わらず、劣化度の平均値は1.3と数値が低い建物もある。これは1957年に31号棟が建設されたことで、鉄筋腐食に関わる局所環境の変化が一因と考えられるが、詳細については今後検討したい。

また海拔ごとの劣化度の平均値は海拔3～12mでは2.6、18m付近では2.3、27m付近では2.1であり、高所に位置するにつれて劣化度が低くなる傾向が見られた。これは飛来塩分の影響の差と考えられる（後述参照）。

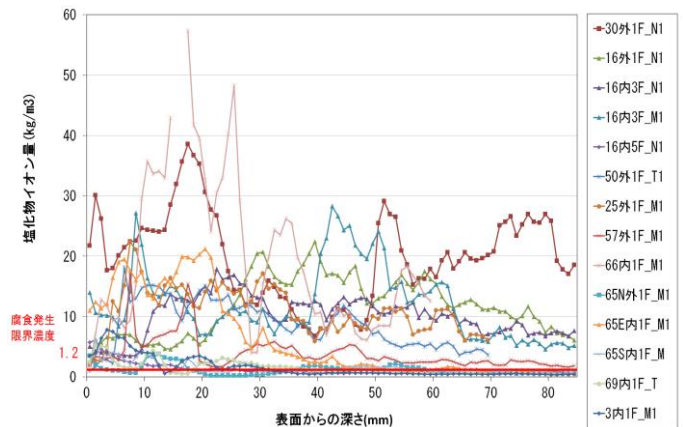
図-7 塩化物イオン量分布

鉄筋の腐食発生限界濃度は1.2 kg/m³³⁾とされており、65号棟、69号棟、3号棟、16号棟5階以外はいずれの深さでもこの値を超えている。塩分濃縮や骨材量の影響により分布はばらついているものの、特に表面から内部へ向かうほど塩分量が低下していく傾向があり、飛来塩分の浸透・拡散によるものと思われる。

表面から60~85mmの内部における塩化物イオン量をコンクリートの内在塩分とすると、3つの傾向、すなわち、平均20 kg/m³と極めて高いもの(30号棟)、3~10 kg/m³程度のもの(16, 25, 50, 57号棟)、そして約0.5~1.0

kg/m³程度の少ないもの(65, 69, 3号棟)に分類できる。骨材に海砂もしくは海砂利(骨材量:700kg/m³+1000 kg/m³, 含水率10%(吸水率3%+表面水率7%),海水の塩分濃度4%と仮定³⁾)が使用されていた場合、約3~7 kg/m³の塩分量となる。さらに海水が使用されていた場合(単位水量を200 kg/m³と仮定³⁾),8 kg/m³の塩分量が加わり、15 kg/m³以上となることも推測される。構造物の建設年における塩分規制状況の違いにより、内在塩化物イオン量は大きく異なっていることがわかる(図-9,10)。ただし30号棟についてはそれを超える塩分量を含んでおり、詳細な原因については今後検討が必要である。

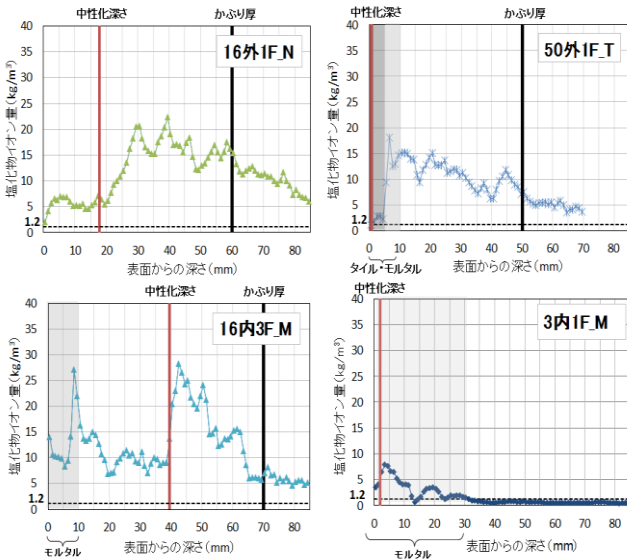
図-10 塩化物イオン量分布と中性化深さ

塩化物イオン量が中性化領域においては少なく、その内部において突出して高くなるのは、中性化によるフリーデル氏塩の解離・濃縮現象と思われる。中性化は多くのケースでかぶり厚さに達していないことから、構造物

の劣化の主要因ではなく、塩分濃縮を引き起こしている点で付加的要因として位置付けられると推定される。

中性化深さに関しては、乾燥環境にある16内3F_Mを除くすべての測定箇所において小さく、特にタイル仕上げ(50号棟:50外1F_T)の中性化抑制効果が顕著で、全く中性化していない。更にタイル仕上げを施した50号棟は海沿いに位置しているにも関わらず、同様の立地条件の30号棟や66号棟と比較して、塩化物イオンの浸透量が少ない。このことから、タイルもコンクリートの劣化の低減に効果のあることが示唆された。

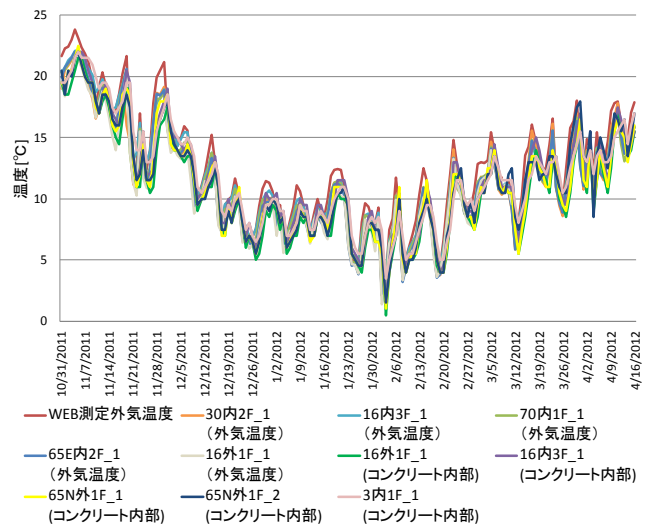
図-13 軍艦島温度変化

測定期間内での軍艦島全体の最高気温は23.8℃,最低気温は2.10℃,平均気温は12.4℃であった。各測定点での外気温度およびコンクリート内部の温度は、軍艦島全体の気温とほとんど同様に変動した。軍艦島での温度変化は、建物の室内外やコンクリート内外の条件の影響を受けず、外気と同様に変動するという結果が得られた。

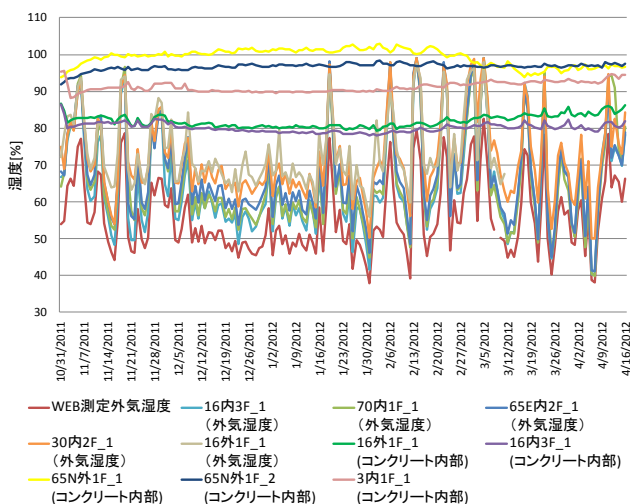
図-14 軍艦島湿度変化

測定期間内での軍艦島全体の最高湿度は82.6%,最低湿度は38.0%,平均湿度は55.7%であった。各測定点での外気湿度は総じて軍艦島全体の湿度よりやや高い値を示

した。測定点が海岸線に近いほど海風の影響を大きく受けることが考えられ、建物外部の湿度を測定した 16 外 1F_1 と軍艦島全体外気の間には、直線距離が長くなるにつれて湿度が低くなる傾向が見られた。16 内 3F_1 についてはこの限りではないが、軍艦島の湿度変化には海岸線からの直線距離が若干影響していると考えられる。

一方コンクリート内部の湿度は外部の影響をあまり受けず、測定期間中ほぼ一定であった。建物の外部側を計測した 65N 外 1F_1 と 65N 外 1F_2 は平均湿度 95~99% と値が高く、建物の内部側を計測した 16 外 1F_1 と 3 内 1F_1 は平均湿度 80~90% と相対的に低い値であった。建物の外部側を計測した 16 外 1F_1 の平均湿度は 81.9% であり、建物内部と同等の値を示したが、概ね屋内においては、屋外よりもコンクリート中の相対湿度は低いと考えられる。

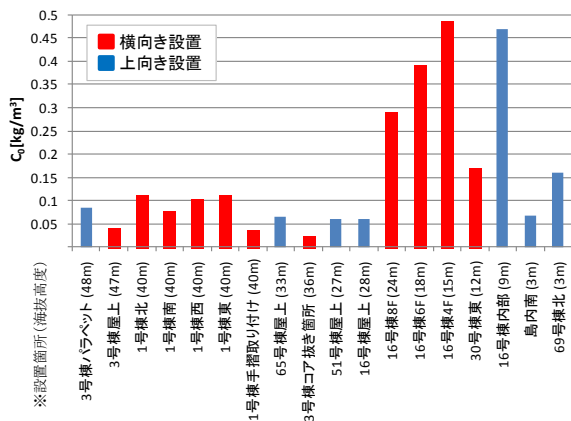
図-17 各試験体の表面塩化物イオン量

16号棟の4階、6階、8階のサッシに取り付けた試験体から高さ方向による塩化物イオン量の差を比較すると、4階で暴露した試験体の値が最も大きく、階高が上がるにつれて値が減少していることが確認できる。また、上向きに設置した試験体よりも、横向きに設置した試験体の方が飛来塩分をより多く捕集している結果が得られた。上向き設置と横向き設置とは差があるが、どちらも試験体設置位置が高くなるにつれて飛来塩分量が減少する傾向が見られる。

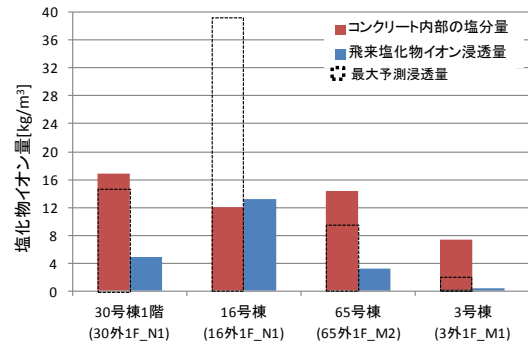
図-18 コンクリート内部の塩分量と飛来塩分量

16外1F_N1は最大予測浸透量に比べ、コンクリート内部の塩分量が他の棟と比較して少ない。これは飛来してきた塩化物イオンがコンクリート内に浸透していないことを意味するが、その理由として、3.2で取り上げたコンクリート内部の湿度が考えられる。16外1F_N1のコンクリート内部の平均湿度は81.9%であり、他の測定箇所

と比べて低い値を示している。塩化物イオンは水分に溶けることで浸透するため、16外1F_N1におけるコンクリート中の水分量が少なかったことが、飛来塩分がコンクリート内に浸透しなかった理由と考えられる。
