報告 名古屋高速大規模舗装修繕工事における床版内部事前調査

要旨: 供用から30年余りが経過した名古屋高速3号大高線は、近年の交通量増加に伴って構造物の劣化損傷が顕在化し、2012年11月に全面通行止規制による集中工事方式にて大規模補修を実施した。特にコンクリート床版は、舗装はつり後に床版劣化部を把握し補修、その後舗装新設までを限られた工事期間内に実施する、従来の流れに課題があった。本工事では、時間・人員配分計画等に資する情報を得ることを目的に、事前調査としてレーダー技術を応用した新技術「自走式探査車による橋梁床版内部診断技術」にて床版内部調査を試行した。本報告は調査および検証の結果、今後の維持管理における活用について考察したものである。

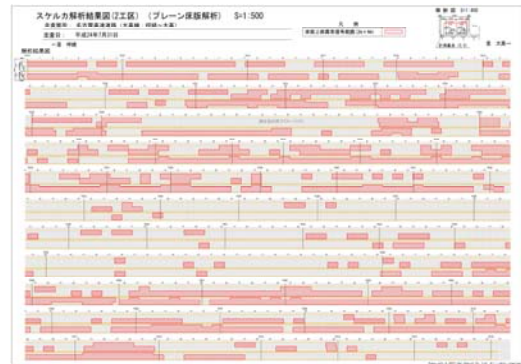
図-7 概略解析結果図（2 工区・2m×4m グリッド）

また、2 工区と 3 工区の追越車線（右寄）の解析において、右側路肩部側のデータ縁部に狭小で長く連続した異常信号があり、この信号についても抽出の対象とした。従って当該ラインでの判定グリッドが多くを占め、追越車線の判定が走行車線より多くなった。

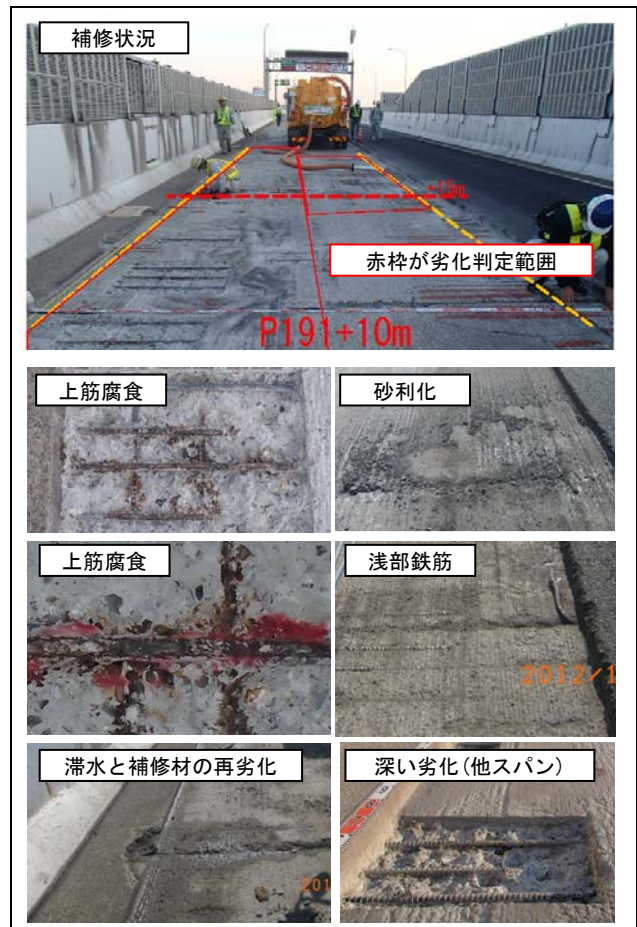
図-9 補修状況と劣化状況

P191~P192 スパンの走行車線は、工事前から3箇所ポットホールが繰返し発生し、調査では広い範囲にわたる劣化と追越車線側の浅部鉄筋を判定していた。立会いは舗装切削直後とたたき調査・はつり時の2回行った。舗装切削直後では滞水、浅部鉄筋、砂利化および補修箇所の再劣化(広い範囲での浮き)を、はつり時には上筋の腐食等を確認、ポットホール発生箇所だけでなくスパン全体に劣化が進行していたことがわかった。図-9、

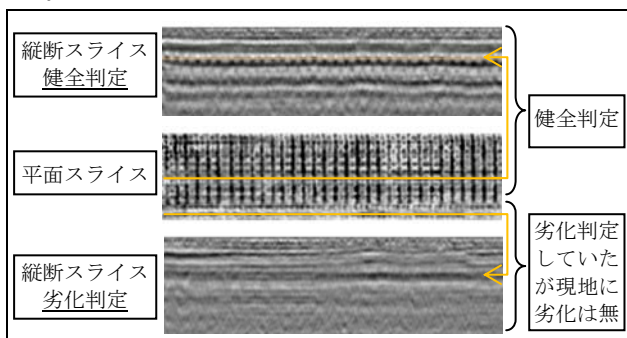
図-12 路肩側狭小範囲の劣化判定データ

概略解析で、路肩部側縁部に狭小で長く連続した異常信号を劣化と判定したが、現地で劣化は確認されなかった。

- ・劣化位置および範囲：概略および詳細解析精度がともに75%以上と高く、事前調査として劣化範囲の特定に効果があった。適しなかった箇所は劣化と判定し現地で健全だった過大判定が多く、このうち路肩側狭小連続異常信号の判定を除くと概略解析精度は82.8%となる。今後は、今回のように判定に大きく影響する異常信号については、工事前に部分的な開削で確認し、解析へ反映させることが望ましい。
