論文 上面増厚工法施工後に劣化した RC 床版の補修工法における振動および疲労に対する検証

鈴木 真*1・神田 利之*2・樺山 好幸*3・東山 浩士*4

要旨：上面増厚工法により補修された RC 床版において、経年に伴い既設床版部および増厚床版部との境界部に水平ひび割れが生じ、再劣化したケースが多数報告されている。著者らは、この劣化した RC 床版の補修工法として、水平ひび割れ部を洗浄した後、付着性を有する充填材を注入して再一体化を図る工法を提案してきた。しかし、交通車両により RC 床版に発生する振動や疲労に対する充填材の耐疲労性が明確にされていない。そこで、実橋から撤去された RC 床版を用いて検証試験を行ったのでその結果を報告する。

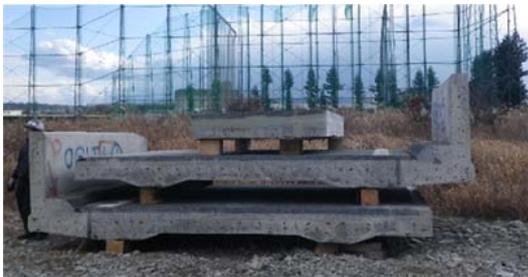
図-3 試験体

当試験では、試験体対象として昭和44年に供用され、その後、劣化・損傷が顕在化したため、平成4年に床版上面増厚工法が実施されたが、再劣化が著しくなり平成23年に切断・撤去されたRC床版（コンクリート： $f_{ck}=24\text{N/mm}^2$ ，鉄筋：SD295）を使用した。試験体を採取した橋梁の断面図を図-2に、試験体（寸法：5000mm×2500mm）の写真を図-3に示す（写真中の1体を試験体として使用した）。

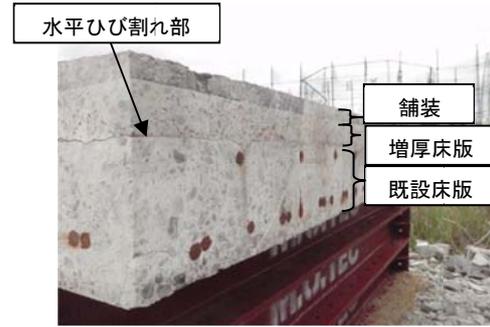
図-4 試験体の水平ひび割れ部の状況

試験体の新旧床版境界部に発生している水平ひび割れは、試験体全体に発生するには至っていない（図-4参照）。よって、後項に述べる探査法にてひび割れ範囲を非破壊的に探査し、その結果に基づいて洗浄水および充填材の注入・排出孔の位置を決定した。注入・排出孔を設けるための削孔作業は、全て床版下方から実施した。その後、スピンドルジェットノズルを使用して、床版下方から水平ひび割れ内の洗浄試験を行い下面より排水した。試験体を切断した後に、動的荷重載荷試験機により振動を与えながら水平ひび割れ部への充填材注入試験を行った。充填材の強度発現を待って、試験体をさらに小さく切断し、静的せん断付着試験および動的せん断付着試験を実施した。当実験の作業手順を記したフローチャートを図-5に示す。

試験体の側面（撤去工事を行った際に床版支間方向に切断を行った面）を確認すると、水平ひび割れが発生している範囲と発生していない範囲があった。また、その境界（以下、「境界ライン」という）から床版支間中央側に離れていくほどひび割れ幅が大きくなる傾向がみられた（ひび割れ幅は最大で2mm程度あった）。この要因として、通行車両のタイヤ走行位置との相関を見てみると、輪荷重が載荷されない壁高欄（路肩）側において水平ひび割れは確認されず、輪荷重が主に載荷される本線車線中央側においてひび割れ幅が大きくなっていることがわかる。探査結果を図-6に示す。試験体面積の約64%に水平ひび割れを確認した。

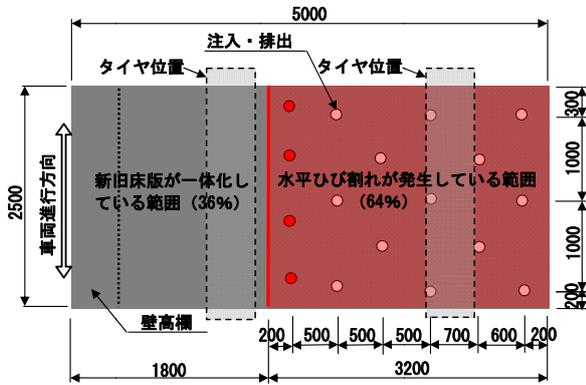
図-6 試験体に対する探査結果および削孔位置

190mm とした)。削孔間隔は、水平ひび割れが発生している範囲内では 500mm とし、洗浄試験時に水平ひび割れ内に滞留するすり磨き粉が排出しやすいように、CTM 探査の結果から判明した境界ラインに沿って 4 箇所の削孔（赤丸印）を行った。削孔位置を図-6 に示す。

洗浄水および充填材の注入・排出孔を設けるための削孔作業は、床版下方からハンマードリルおよびコアボーリングマシンにより行った。削孔径は $\phi 25\text{mm}$ とし、削孔深さは、床版下方から水平ひび割れの上方10～20mmまでとした（削孔深さは、1箇所あたり全長約180～

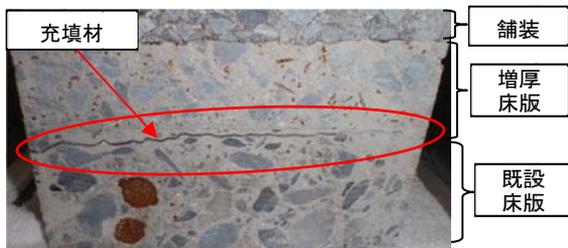
図-9 充填材注入状況

本試験を開始し、全ての孔から充填材が排出されたことを確認し注入を終了した。注入時間については、エポキシ系樹脂（試験体①）は約 18 分、アクリル系樹脂（試験体②）は約 20 分を要した。また、充填材の注入状況を確認するために試験体を切断し、水平ひび割れ部を目視確認したところ空隙は確認できなかった（図-9 参照）。

充填材の注入作業も、試験体下面から実施した。注入作業は、洗浄水を注入および排出した全ての孔に対し、電動ロータリー注入機により孔ごとに順次行い、隣接する孔から排出が確認されるまで行った。注入作業時の圧力管理は注入機に設置されている圧力計を用いて行い、0.3MPa を上限とした。0.3MPa を超えるような場合は一時的に注入機を停止して、圧力が 0.2MPa 程度まで低下したことを確認してから再注入した。

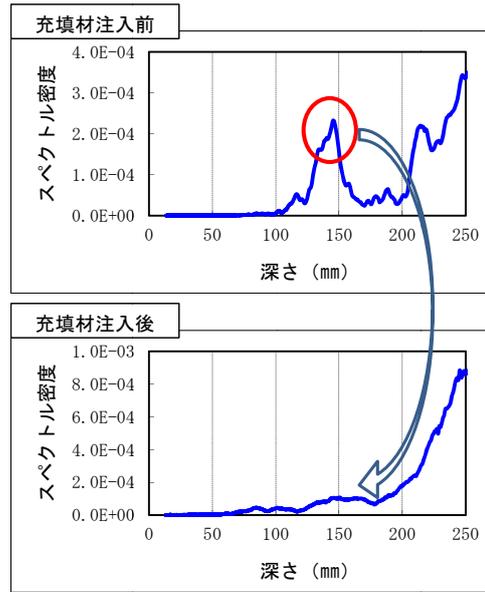
図-10 CTM 探査結果

洗浄試験前に探査を実施したのと同じ箇所において、充填材注入後に再度 CTM 探査を実施した。洗浄試験前では水平はく離が存在すると判定されていたのに対し、充填材注入後に再度探査を行ったところ、図-10（探査結果の一例）に示すように、水平ひび割れの存在を示さない結果となった。これらより、車両走行による振動状況下において、充填材を注入しても充填性に影響がないことを確認した。
