論文 プレストレスコンクリートポールの経年劣化に及ぼす環境条件の影響に関する研究

要旨: プレストレスコンクリート (PC) ポールは、配電、通信、鉄道等の社会インフラを古くから形成しているが、近年、表面剥離、ひび割れ、合せ目開き、鋼材発錆等の劣化現象が報告され、維持管理が重要視されている。そこで、今回、環境条件として塩害・泉害等に注目し、各環境条件に対する影響に関して調査研究を行い、既往文献も踏まえ劣化特性を明らかにした。外部環境別の劣化進行度は、海浜>温泉>一般地区の順となり、補修や計画的建替えが必要と思われる PC ポールは、平均経過年数が短いにも関わらず、海浜および温泉地区が一般地区より多く存在しており、特に両地区の計画的保全の重要性が明らかになった。

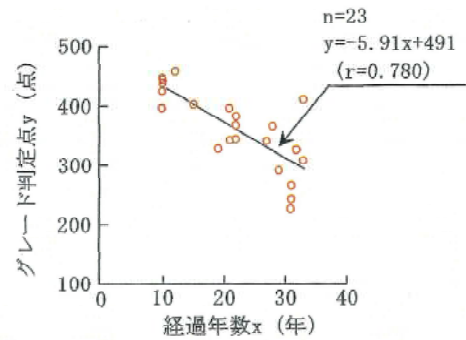
図-1(a) 経過年数とグレード判定点の関係（都市部）

コンクリート表面の劣化を表すグレード判定点は、外部環境の差にかかわらず年数が経つにつれ減少し、両者の相関性は高くなった。外部環境別に劣化勾配を比較すると、海浜および温泉地区の勾配が都市および山間部より大きくなる傾向にある。また、温泉地区が他の地区に比べて劣化到達年数が早くなる傾向となった。因みに、

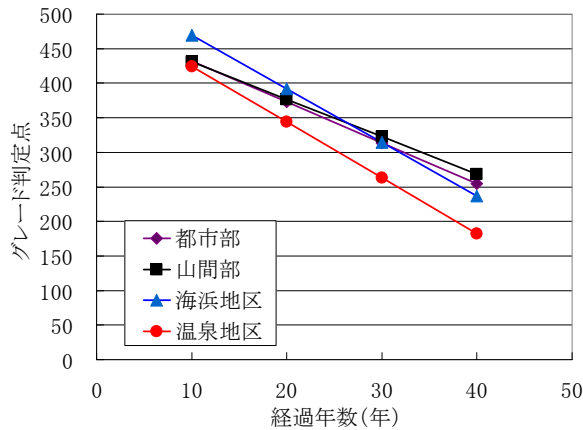
図-2 経過年数とグレード判定点の関係

グレード④の「モルタルが流出し全体的に粗骨材が表面に現われている」評価点 200 点になるのは、図-2 によると、回帰式の外挿範囲ではあるが、温泉地区ではほぼ 40 年、その他の地区ではほぼ 50 年と推定される。

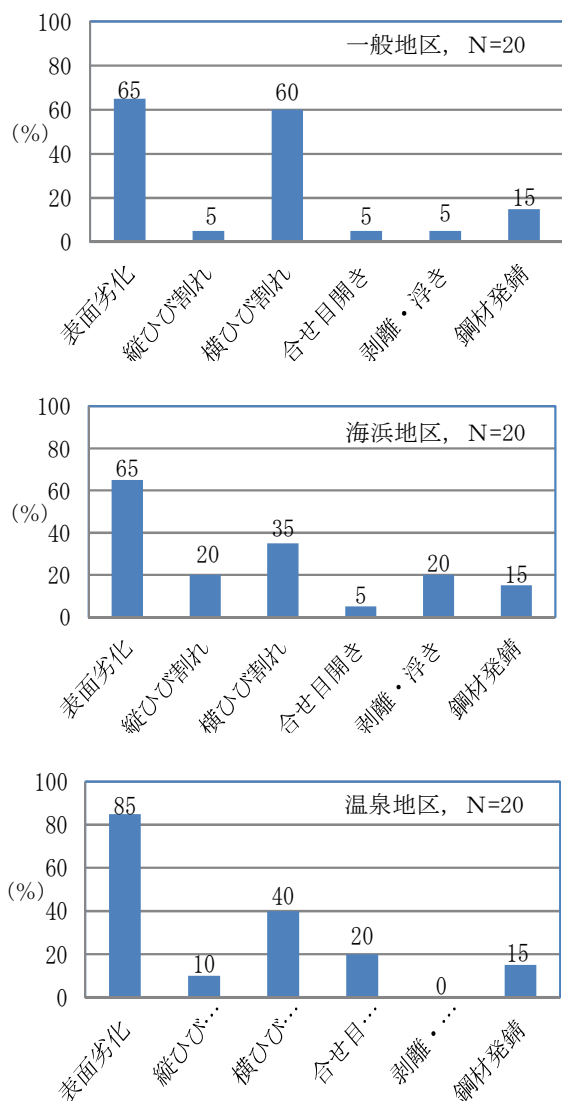
図-4 各地区の劣化事象毎の発生割合

表面劣化は、いずれの地区においても一番発生割合が高いが、特に温泉地区は表面劣化が発生しやすい。また、表面劣化のグレードも一般地区、海浜地区、温泉地区となるにつれ悪くなっている。

縦ひび割れは、海浜地区においてその発生割合が他の地区よりも高くなっているが、これは、塩害による主鉄筋の発錆膨張によるものと思われる。なお、その劣化度は、離島の方が本土より大きくなっている。

横ひび割れは、いずれの地区においても表面劣化に次いで発生割合が高く、特に一般地区が高くなっている。これは、一般地区が海浜地区や温泉地区と異なって、ひび割れが鋼材の発錆等に発展しづらいことから、建替えの対象とはならないで長く延命化しているものが多かったためではないかと推察される。また、一般地区に関しては、住宅・山間地区の発生割合が商業・工業地区に比べて高くなっており、これは、風の遮蔽物となる建築物等がポール付近に少ないことや標高差による風圧力の増加に起因していると思われる。ただし、横ひび割れは、経年や地域特性といったものの他に、使用形態や建柱状態（受風面積の大小、不均一張力の有無、傾斜・湾曲の有無等）に左右されるところが大きいとも言える。

合せ目開きは、温泉地区が他の地区に比べて多く発生しており、これは、温泉地区では、強い酸により表面劣化が進行し、合せ目部モルタル層が流出しやすいことに

よるものと推察される。

剥離・浮きは、海浜地区においてその発生割合が他地区よりも高くなっているが、これは、塩害によって鉄筋腐食による膨張が生じているのではないかと推察され、特に本土より離島の方が劣化度が大きくなっている。

一方、鋼材発錆の発生割合は、海浜地区の離島で多く見られた。

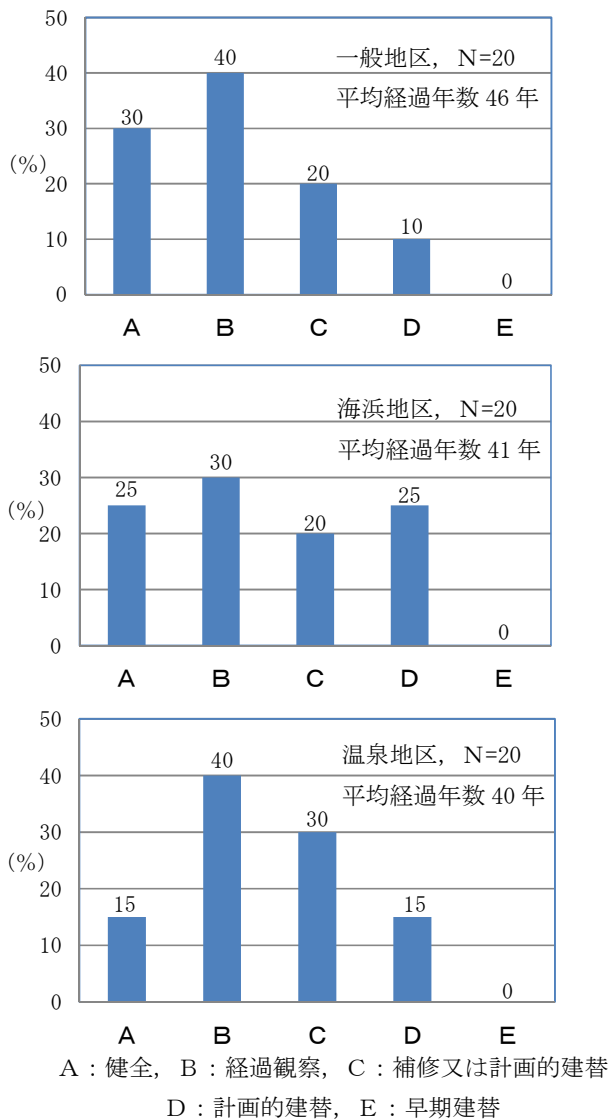
図-5 各地区の総合劣化評価結果

図-5 によると、今回、早急に建替が必要と判断される PC ポール（E評価）は無かった。しかし、計画的建替が必要と思われる PC ポール（D評価）は、平均経過年数が短いにも関わらず、海浜地区が一般地区の2.5倍、温泉地区が一般地区の1.5倍になっており、補修や計画的建替が必要と思われる PC ポール（C，D評価）も、海浜地区および温泉地区が一般地区の1.5倍となっている。これは、劣化進行に関して環境が多分に影響し、劣化進行度は、海浜地区>温泉地区>一般地区となることを示しており、海浜地区および温泉地区に対する計画的保全の重要性を示唆している。
