論文 東北地方太平洋沖地震で被災した学校建物の改修効果と被害要因の分析

要旨： 東北地方太平洋沖地震により被害を受け、地震後の継続的な使用が不可能となった鉄筋コンクリート造 3 階建ての学校建物を対象に、改修工事前後で常時微動測定を実施した。測定記録から求めた改修後の建物の固有周期が改修前と比較して短くなり、改修により建物の水平剛性が増大したことを確認した。また、立体フレームモデルを用いた静的漸増載荷解析および地震応答解析により建物被害の再現を試みた。実際の被害状況は、腰壁と垂壁が付いた短柱型モデルによる解析の結果に近い性状を示すことがわかり、設計図書上で設けられていた構造スリットの効果が十分に発揮されていなかったために中破に至った可能性を示した。

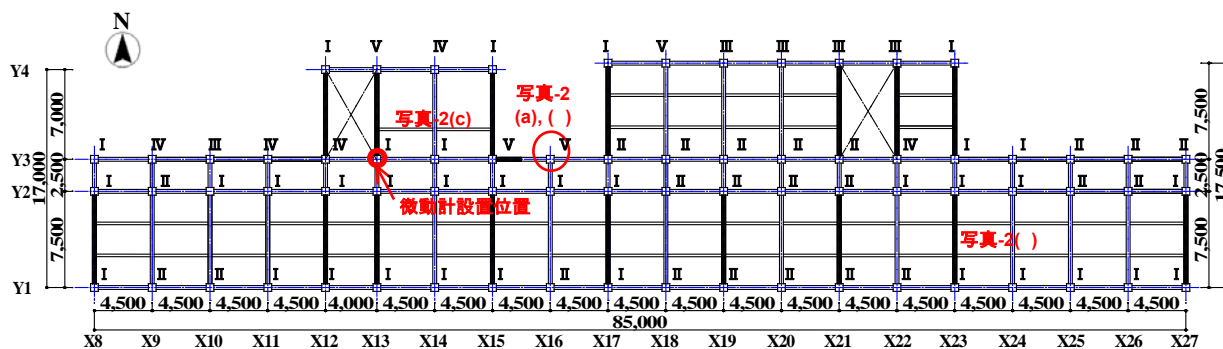
図-1 1階伏図 (単位: mm)

被災度区分判定基準⁷⁾による1階各柱の損傷度を、前掲の伏図 (図-1) 中に示す。柱の被害は北側構面で大きく、損傷度IV~Vの柱が多く見られた。その一方で、南側構面の柱の損傷度はII以下であった。これらの結果に基づいて略算した耐震性能残存率⁷⁾は73%となり、被災度は「中破」に区分された⁸⁾。

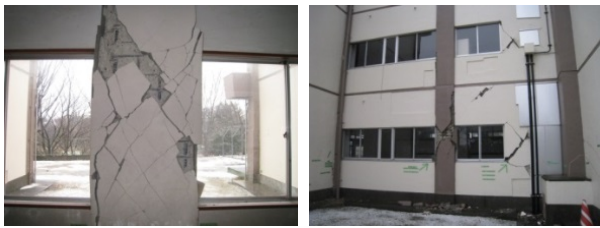
被害の大きかった1階北側構面 (Y3通り) の柱の様子を写真-2(a), (b)に示す。写真に示すような比較的大きな損傷が見られた部材は、いずれも腰壁と垂壁間でのX形のせん断ひび割れによるものであった。これらの柱は、設計図書では柱と垂壁・腰壁の間に構造スリットが設けられ、曲げ柱として設計されていたが、スリットが有効に発揮されずに可とう長さが短くなり、被害が生じたものと考えられる。それ以外の被害として、壁仕上げ材の剥落 (写真-2(c)) や床スラブのひび割れ (写真-2(d))、周辺地盤の沈下などが確認された。

(a) 柱のせん断破壊 (b) 柱のせん断破壊
(写真(a)の外側からの様子)

本建物は平成25年3月に改修工事が実施され、再び使用されている。改修工事の概要を表-3に示す。被害の大きかった北側構面の柱に対しては、構造スリットの設置、躯体打替えおよびポリエステル繊維による巻き立て補強(SRF補強)、損傷度I~IIの柱についてはモルタル補修による改修が施された。また、1階の耐震壁に

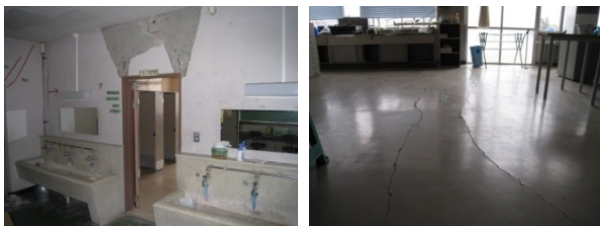
(c) 仕上げ材の剥落 (d) 1階床スラブのきれつ
写真-2 代表的な被害の様子

ついて、1箇所のみ躯体の打替えによる改修が行われた。その他のひび割れ箇所については、エポキシ樹脂注入による改修が施された。今回の改修では、耐震壁などの増設は行われていない。

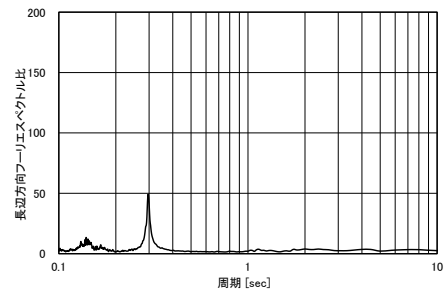
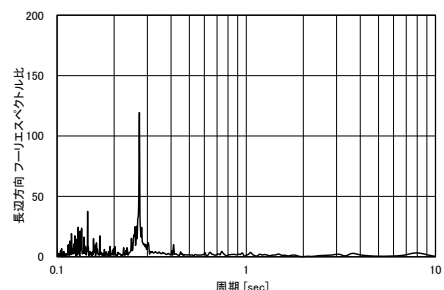
これらの結果より、改修後の固有周期は、改修前の被災した状態と比較して各方向とも 7~10%程低減したことが確認された。これは、単純に剛性に換算した場合、改修前の剛性と比較して約 14~23%の増大に相当する。今回の改修は、現状復旧のためのものであり、耐震壁の増設などはなかったが、被害の大きかった長辺方向では、2割程度の剛性増大が見られた。これは、被害の大きかった柱に対し、躯体打替えによる改修が行われたことで部材の剛性が被災前の状態に回復したこと、また、ひび割れに対するエポキシ樹脂注入の効果等があったと考えられる。

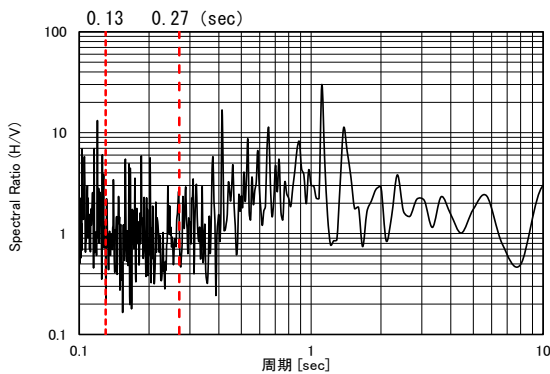
図-6 周辺地盤のH/Vスペクトル比

図より、地盤は0.4~1秒の周期成分が大きいことがわかる。被災前の建物の固有周期が改修後の固有周期に近いと仮定すると、地盤の卓越周期との共振を被害の原因として帰着させることは難しい。そこで、本建物が受けた被害の発生要因を検証するために行った解析について次節で述べる。

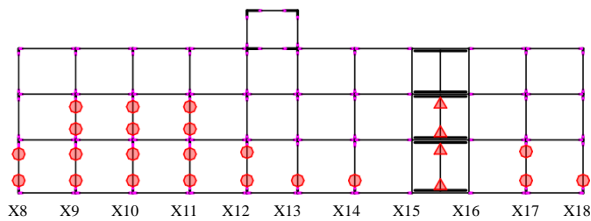
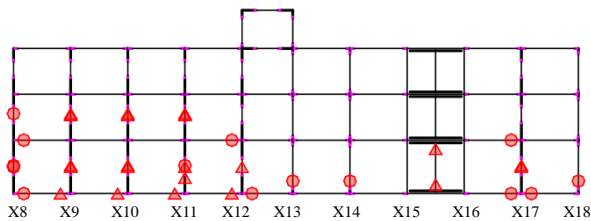
図-8 各部材の降伏ヒンジ発生状況 (R=1/200: Y3 構面)

は、1層の層間変形角が $1/381\text{rad}$ に達した時に1階 X15, X16 軸間の耐震壁がせん断降伏し、その後、1階柱、上層の柱の順で曲げ降伏が発生する。スリット無モデルについては、1階の短柱がせん断降伏した後、2階短柱のせん断降伏、1階柱の曲げ降伏の順で部材の損傷が進行する。1階短柱のせん断降伏は、層間変形角が $1/1217\text{rad}$ となった時点で発生し、極めて小さな変形で部材が損傷することを確認した。

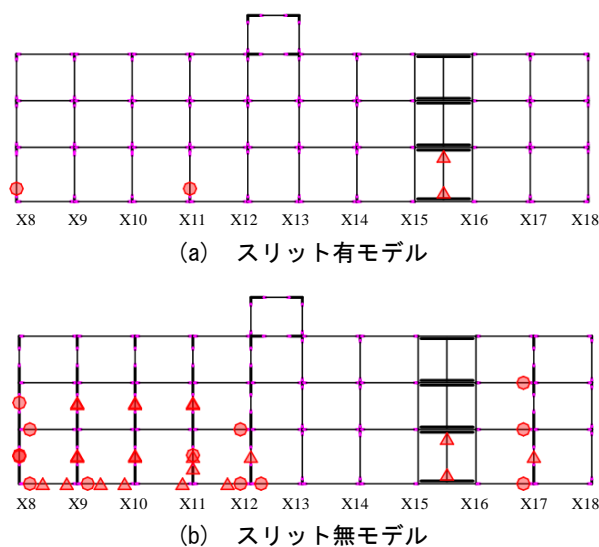
図-12 応答解析終了時の各部材の降伏ヒンジ発生状況 (Y3 構面)

解析条件について、減衰は瞬間剛性比例型とし、建物の 1 次固有周期に対して $h=3\%$ と仮定した。数値積分法として、 β を 0.25 とした Newmark β 法を採用した。入力方向は、長辺方向に対する 1 方向とした。各モデルの解析結果を表-6 および図-11 に、Y3 構面 (X8 から X18 通り) における各部材の降伏ヒンジ発生状況を図-12 に示す。図中の●は曲げ降伏、▲はせん断降伏した所を示している。これらの結果、スリット有モデルと比較して、スリット無モデルの最大応答加速度は 14~22% 程大きくなるが、応答変位についてはモデルの違いによる差はほとんど見られない。図-12 に示した各部材の損傷状況から、モデルの違いによる部材の損傷状況に大きな差が見られる。スリット有モデルの部材の損傷は少ないのに対して、スリット無モデルの柱の多くがせん断降伏している。解析の結果、スリット無モデルでは、本地震の最初の主要動である 50 秒前後で短柱がせん断降伏し、地震発生から 90~100 秒の 2 回目の主要動によって 1 階の耐震壁がせん断降伏することがわかった。

物の実被害の状況がスリット無モデルの解析結果に近い性状を示しており、そのことから、構造スリットが有効に機能しなかったことによって被害が生じたものと考えられる。
