論文 表面水の成分に基づく下水管路の劣化機構に関する基礎的検討

要旨: 本研究では、コンクリート製の下水管路においてコンクリートを直接的に劣化させる下水管路内表面の水分に着目して採取手法を検討し、水分の分析データに基づき劣化機構を考察した。水分の pH は中性から強酸性の範囲に広く分布し、各 pH 域で比較的高い SO_4^{2-} 濃度の環境が存在していた。コアの分析を行った結果、酸性域では酸と SO_4^{2-} 、中性域では SO_4^{2-} の作用による劣化が生じているものと推察され、水分の pH や SO_4^{2-} 濃度で劣化機構や侵食速度が異なることを明らかにした。化学的侵食が懸念される環境では、環境分析データに基づいた検討を進めることの重要性を改めて指摘した。

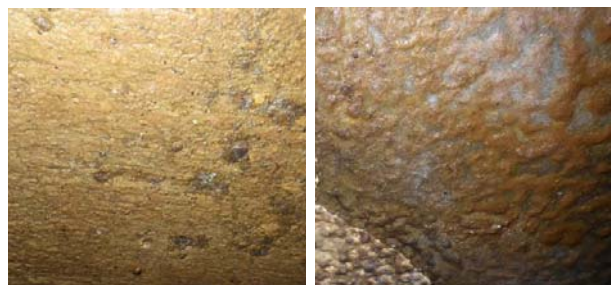
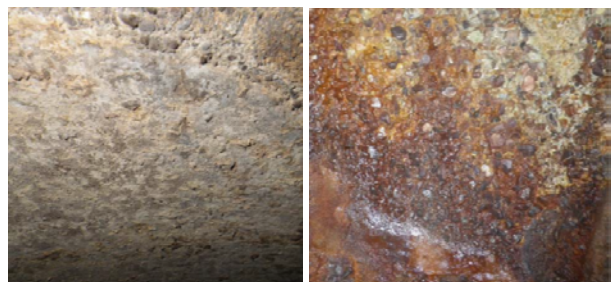
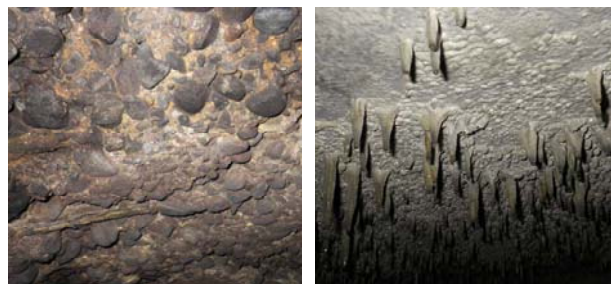
写真-2 コンクリート表面の劣化状況(一例)

(3) pHおよび SO_4^{2-} 濃度と管路表面の外観との関係

pH:7.4, SO_4^{2-} :0.01%未満

pH:7.1, SO_4^{2-} :0.21%

pH:5.8, SO_4^{2-} :0.24%

pH:2.8, SO_4^{2-} :0.10%

pH:2.3, SO_4^{2-} :0.15%

pH:0.4, SO_4^{2-} :5.24%

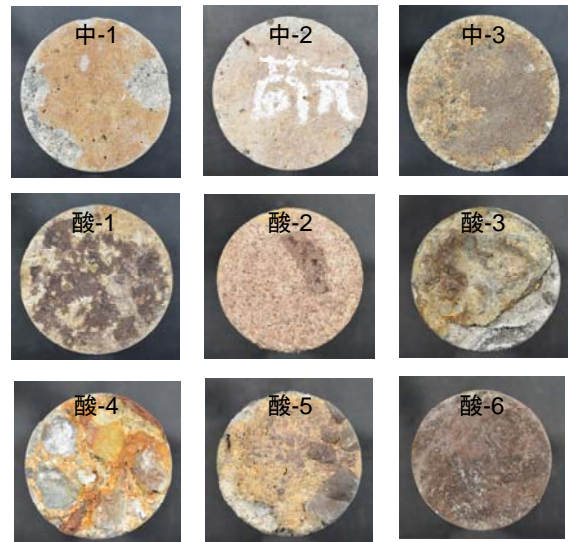
写真-3 各コアのマンホール内表面側の外観

各コアのマンホール内表面側の外観を写真-3 に示す。全てのコアでコンクリート表面の劣化（スケーリングや粗骨材の露出）が確認された。酸性環境は相対的に劣化状態が大きく見え、酸-3～5 では、露出した粗骨材が観察された。なお、コアの側面を見ると、酸-2, 4, 6 では、表層に補修跡と思われる被覆層が見られた（写真-4）。ただし、補修履歴の詳細は不明であった。

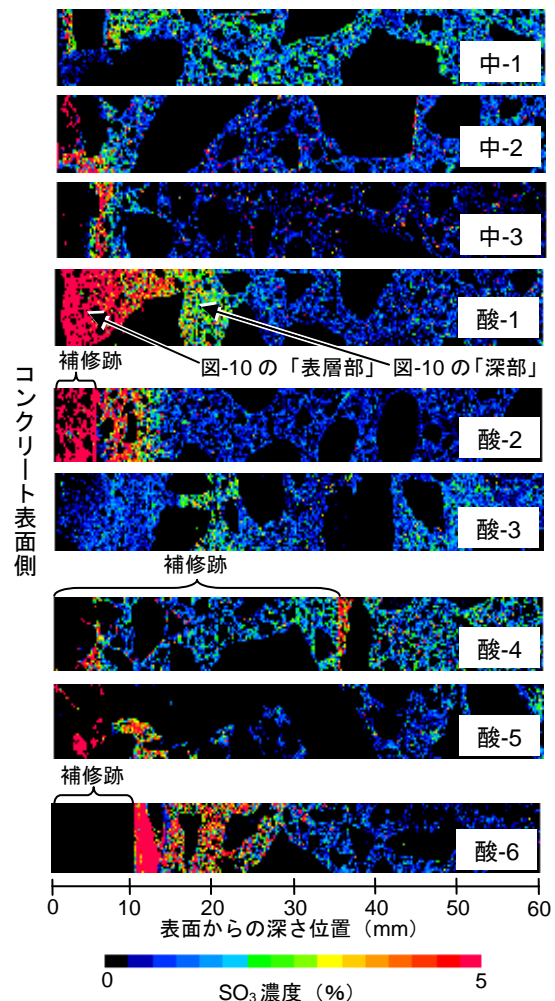
図-8 EPMAによる各コアのSO₃の面分析結果

各コアの断面について、コア表面から深さ 60mm までの範囲を対象とし、EPMA により S 元素の面分析を行った結果を図-8 に、面分析結果から描いたセメントペースト中の濃度分布（30mm 範囲）を図-9 に示す。いずれのコアにも S が浸透しており、浸透深さなどに異なる点が

コンクリートの侵食速度を比較するため、図-8および図-9からSの浸透深さを判断し、下水管路の供用年数から見掛けの侵食速度係数を算出した結果を表-3に示す。管内流水の影響を受けることと、既往の室内実験の結果¹⁾²⁾を考慮し、侵食速度は時間に比例すると仮定した。被覆層が見られた酸-2、4、6（補修時期不明）は被覆層を

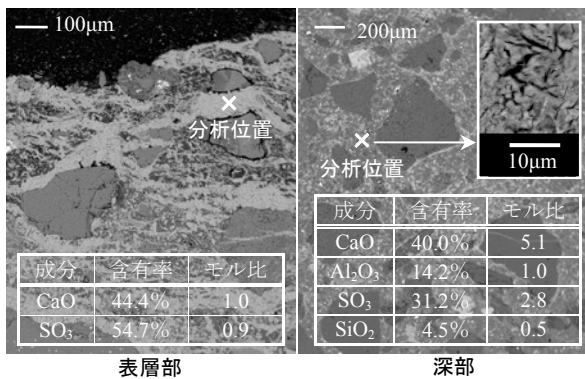
図-10 EPMAによる点分析結果（酸-1）

典型的な硫酸や硫酸塩による劣化現象では、特徴的な生成物（二水セッコウ（Gyp）とエトリンガイト（Ett））が見られる¹⁾²⁾。酸-1を例に、EPMAにより点分析を行った結果を図-10に示す。表層部にはGyp（CaO：SO₃=1：1）が脈をなして生成し、それより深部では、Ett（CaO：Al₂O₃：SO₃=6：1：3）と推察される物質が生成していた。Gypに富んだ層の生成は、典型的な硫酸劣化の特徴である¹⁾²⁾³⁾。なお、硫酸塩劣化では、このようなGyp層は観察されない。このようにして各コアの分析を行った結果を表-2にまとめる。酸-1、酸-2において、典型的な硫酸劣化の特徴が観察された。酸性環境下の酸-3～6ではGyp層は検出されなかったが、酸性環境下では硫酸劣化が生じる前提で推察すると、補修時（酸-4、6）に

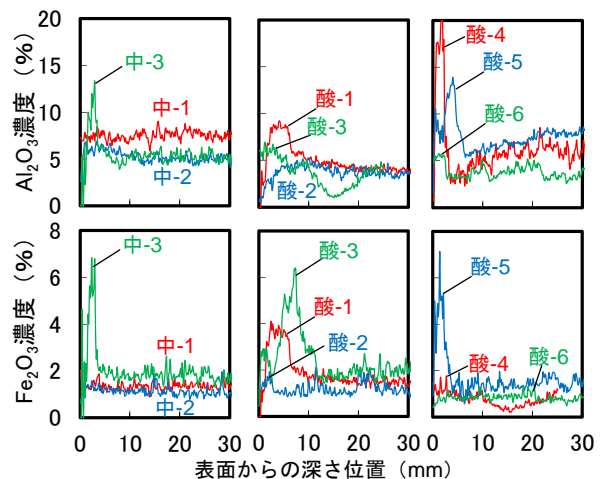
図-11 セメントペースト中の濃度分布（Al₂O₃（上段）、Fe₂O₃（下段））

次に、EPMA面分析結果から、ペースト中のAl₂O₃、Fe₂O₃の濃度分布を描いた結果を図-11に示す。硫酸の作用を受けたコンクリートでは、FeやAlがコンクリート内部で濃縮することが報告されており⁵⁾、細孔溶液のpHが1～2でFeが、2.5～3.5でAlが沈着するとされている。これを参考にすると、酸性環境下では、ほとんどの試料でFeとAlの濃縮が見られた。一方、中-3の環境においても濃縮が見られ、過去に硫酸の作用を受けたのちに、緩衝作用や希釈作用によって表面の水分が中性域となった可能性が示唆された。

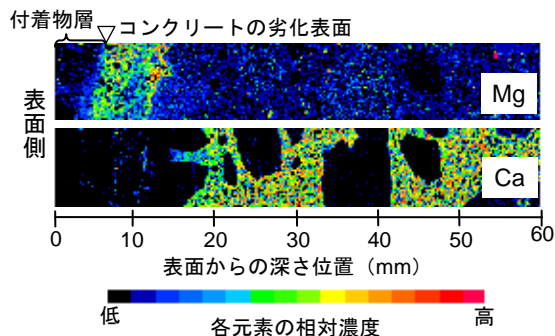
図-12 EPMAによるMgとCaの面分析結果(酸-3)

図-12 に、酸-3 について EPMA により Mg および Ca の面分析を行った結果を示す。表層には Mg が浸透し、Ca が溶脱する様子が観察され、 Mg^{2+} が導く特有な劣化現象⁴⁾が懸念された。ただし、表面水中の Mg^{2+} の濃度は、約 0.002% と低い値であった。

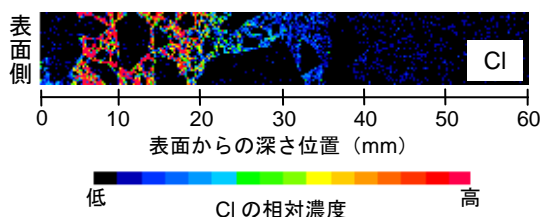
図-13 EPMAによるClの面分析結果(酸-4)

図-13 に、酸-4 について EPMA により Cl の面分析を行った結果を示す。被覆層へと Cl が浸透する様子が観察され、周辺の管路では塩害が懸念された。ただし、表面水中の Cl の濃度は、約 0.03% と低い値であった。
