# 報告 北陸地方における ASR 劣化構造物の補修工法の適用性とその評価

**要旨：**北陸地方の ASR 劣化構造物に適用した表面被覆工法，連続繊維シート接着工法，表面含浸工法，コンクリート巻立てによる断面修復工法について追跡調査を実施してきた。この結果，表面被覆工法では 14 年間 ASR の進行を抑制し，良好な状態を持続するものがあったこと，連続繊維シート接着工法では 13 年経過後に損傷が目立ちはじめ ASR 抑制効果が期待できないものがあったこと，表面含浸工法では長期にわたる ASR の抑制効果が期待できなかったこと，コンクリート巻立てによる断面修復工法では 12 年間ほぼ良好な状態を持続していたこと，が確認できた。

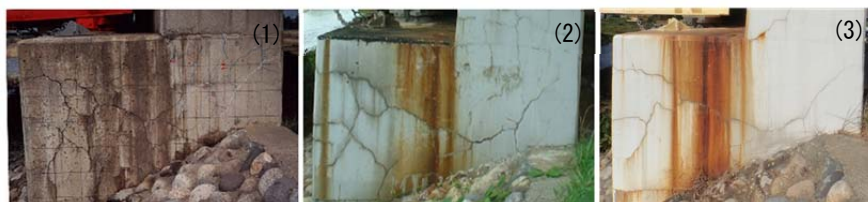
写真-1 表面被覆の ASR による再損傷の事例<sup>1)</sup>

北陸地方の道路構造物における ASR 補修は，昭和 60 年（1985 年）ごろより，ひび割れ注入と表面被覆工法により行ってきた<sup>6)</sup>。しかし，**写真-1**のように凍結防止剤の影響を受ける上部工掛違い部に位置するような橋脚・橋台では，数年後に被覆材にひび割れが発生する事例が多く報告された。また，第 2 次補修を実施したが ASR の進行とともに被覆材の損傷が再度発生し，第 1 次補修前とほぼ同じ箇所ではひび割れが発生している事例も少なくなかった<sup>1)</sup>。

(1)供用（昭和 50 年）から 12 年後の状況，(2)第 1 次補修（昭和 63 年）から 17 年後の状況，(3)第 2 次補修（平成 17 年）から 10 年後の状況

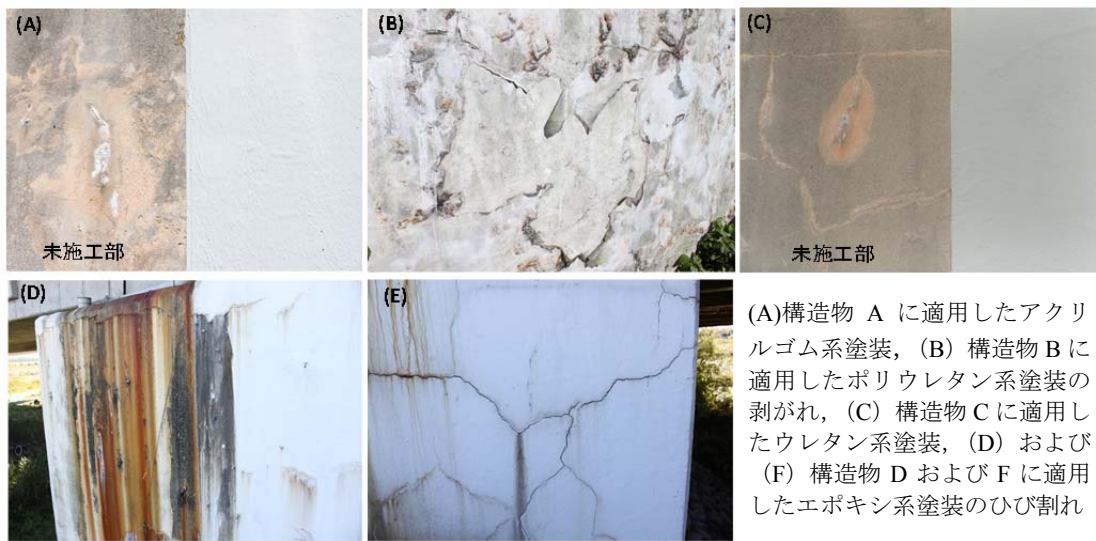
写真-2 表面被覆材の損傷状況 (2015年)

構造物 A, B, C, D, E では，供用から約 13 年後に柔軟型エポキシ系のひび割れ注入とエポキシ系の表面被覆材による ASR 補修を実施したが，数年後に被覆材の膨れや剥がれによる損傷が発生した。ASR の第 2 次補修として，柔軟型エポキシ系のひび割れ注入を実施した後，**表-1**に示す 4 種類の表面被覆材を適用して経年変化を追跡してきた<sup>6)</sup>。本工法の目的は，凍結防止剤の浸透を抑制し，鉄筋の腐食を防止することであった。補修後の状況を**写真-2**に示す。構造物 A, C では表面被覆工法の未施工部で遊離石灰（エフロレッセンス）が発生しているが，被覆箇所では劣化が表面に現れていなかった。一

方、構造物 B, D, E では ASR による膨張を抑制できず、被覆材にひび割れや剥がれが発生していた。これらの損傷の発生により、凍結防止剤がコンクリート中に深く浸透し、鉄筋腐食を助長する可能性があった。

中塗材と下塗材の塗布量の差によるものであり、健全なものはこれらの塗布量の計が 2,200g/m<sup>2</sup> 以上であった。したがって、特にひび割れ追従性のある中塗材を厚くすることで、ASR 膨張による膨張を抑制でき、被覆材自身の損傷のリスクを大きく低減できるものと考えられた。

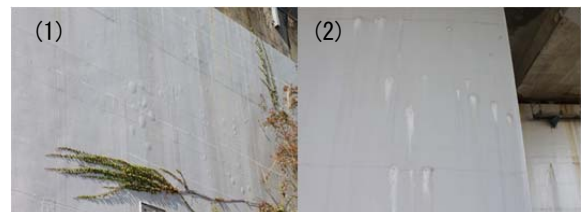
写真-3 連続繊維シート接着材の損傷状況

が、13 年経過後では写真-3 に示すような遊離石灰の滲出しや水膨れが目立つようになってきた。補修前と補修 10 年後に行った NaOH 溶液浸漬法によるコアの促進養生試験の結果を図-3 に示す。コアの膨張率は補修 10 年後の方で低下しており、構造物にて ASR が進行し、残存膨張性が低下したものと推測された。連続繊維シート接着工法では、ASR 自身を抑制する効果が低いものと考えられた<sup>6)</sup>。なお、現場の状況からはく落防止としての機能は持続していると推察された。しかし、遊離石灰の発生箇所では樹脂が硬化しており、繊維シート自体の耐久性について今後、検証することが必要と考えられた。

(1)炭素繊維シートに発生した水膨れ, (2)ポリエチレン繊維シートに発生した遊離石灰

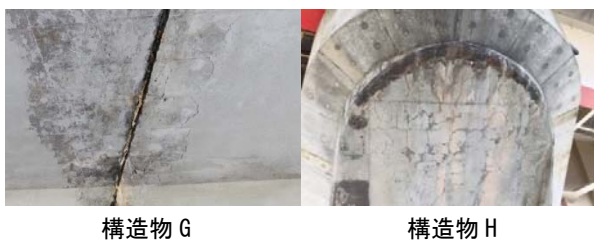
写真-4 ケイ酸ナトリウム系表面含浸材塗布後の損傷状況 (2015 年の状況)

構造物 G, H では、ケイ酸ナトリウム系 ( $\text{Na}_2\text{SiO}_3$  を主成分)、Z 社製の表面含浸材を塗布して経年変化を追跡してきた。本材料は、マグネシウム (Mg) を主体とする触媒性化合物がコンクリート深部に浸透するとともに毛細管空隙や遷移帯さらに微細なひび割れに新たなセメント結晶物 (CSH) を増殖させ、コンクリートを緻密化することで ASR を抑制するとされていた。しかし、数年後にはひび割れが顕在化し、その範囲は年々増加していた (写真-4 参照)。補修 3 年後および補修 17 年後に実施した NaOH 溶液浸漬法によるコアの促進養生試験の比較を図-4 に示す。コアの膨張率は補修 17 年後の方が低下しており、構造物にて ASR がさらに進行し、コンクリートの残存膨張性が低下したものと推測された。主剤の化学成分や鉱物組成を EDS による定量分析し、まとめた結果を表-4 に示す。溶解性のある炭酸ナトリウムを 9% 含有し、本材料を塗布すると遊離した  $\text{Na}^+$  の影響により、

ASR を加速させる可能性があることも推察された<sup>10)</sup>。この結果は、コアによる残存膨張性の結果と合致した。

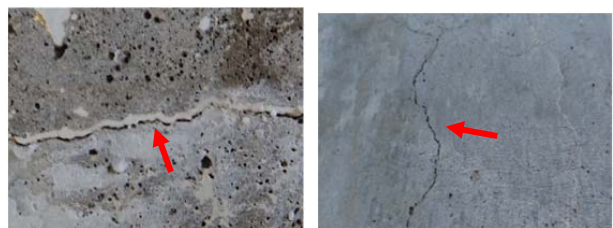
写真-5 ひび割れ注入材の損傷状況 (構造物 L) 写真-6 新しいひび割れの発生 (構造物 I)

構造物 I, J, K, L では、柔軟型エポキシ系のひび割れ注入を実施した後、シラン系の表面含浸材を塗布した。しかし、スポイトによる散水で含浸材の撥水機能が確認されるもののひび割れ注入箇所の一部には写真-5 に示すようなひび割れ注入材が ASR の膨張に追従できずに隙間が発生するものや、写真-6 に示すような新たなひび割れが発生し、コンクリート内部に水が浸透して鉄筋が腐食する可能性があつた。補修前に実施した NaOH 溶液浸漬法の結果を図-5 に示す。コアの膨張率は右肩上がりの膨張傾向を示しており、構造物にて ASR による膨張が今後も継続する可能性があつた。このような調査結果より判断すると、シラン系の表面含浸材とひび割れ注入による補修では、わずか 2 年で ASR による膨張に対応できず、内部鉄筋の腐食抑制という目的を達成できなくなつていた。

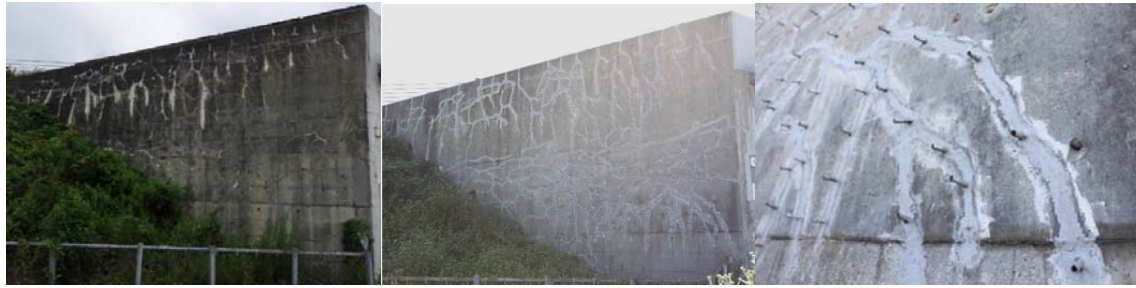
構造物 M では ASR による遊離石灰が発生しており、対策としてポリウレタン系弾性シーリング材によるひび割れ充填工を実施した後、シラン系の表面被覆材を塗布した (写真-7 参照)。なお、躯体内部の水対策として導水工のパイプが約 20cm ピッチで配置されており一部のパイプから水の排出も確認できた。補修 5 年後ではスポイトによる散水で含浸材の撥水機能が確認され、ひび割れ充填材に損傷は発生していなかつた。本工法では内部鉄筋の腐食抑制という目的を發揮しているものと考えられた。

(1)補修前 (2)補修後 (3)ひび割れ充填工と導水工  
写真-7 シラン系表面含浸材とひび割れ充填工による補修

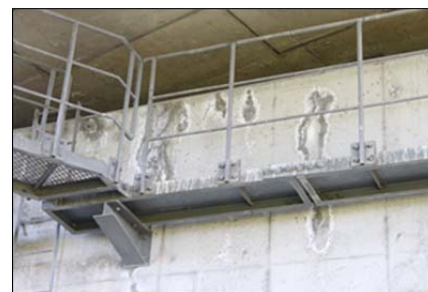
写真-8 遊離消石灰の滲出し (構造物 P)

ており<sup>11)</sup>、追加鉄筋を配置することで既設の鉄筋の応力負担が軽減されること、ASR 膨張によって引張力が発生していたかぶり部分を除去し、新たなコンクリートで断面修復することでかぶり部分の引張力を一度リセットしていること、ならびに断面修復のコンクリートにはビニロン繊維 (K 社製) をセメント量の 0.5% を混入しひび割れ防止に努めていることから、ASR 補修工法としてかなり有効なものであった。なお、コスト的には高価なものとなるが、長期的に補修の目的を持続できるのであれば得られる費用対効果は大きいものと判断された。追跡調査の結果、構造物 P では補修 10 年後より写真-8 に示すような一部に遊離石灰の発生が目立ってきたが、他の構造物 N, O, Q では補修 12 年後も良好な状態を保っていた。
